#### 4.2.3 OT Speyerbrunn

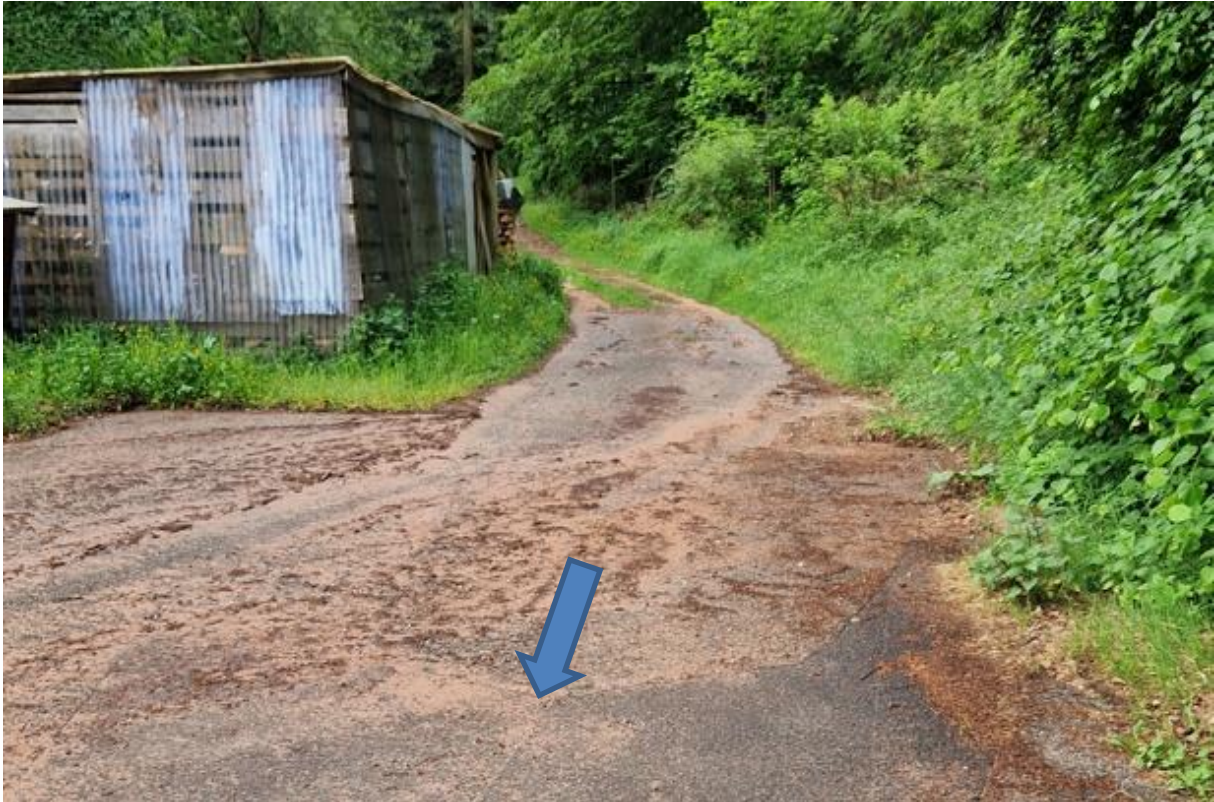
Abbildung 102: Südwestliches Ausbauende der Ortsstraße mit Sandeintrag aus Außengebiet

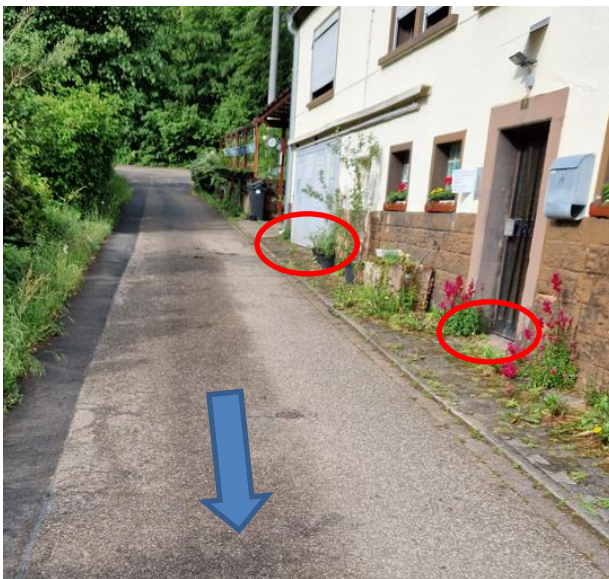
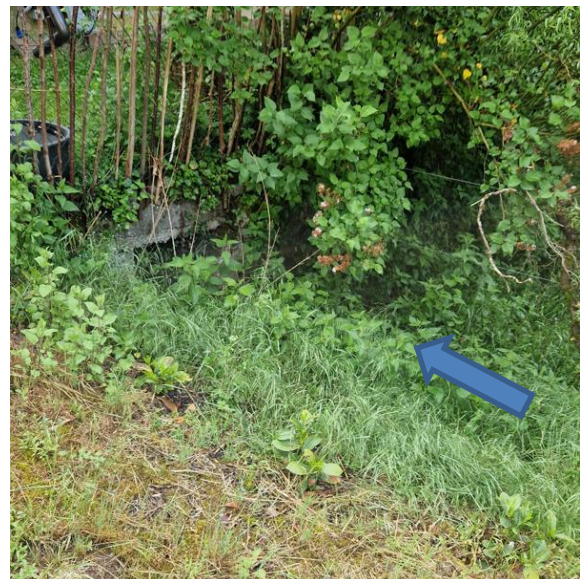
Zusätzlich ist der durch den Ort verlaufende Schwarzbach, der in der Tiefenlinie verläuft, an mehreren Stellen verrohrt. Im Einlaufbereich kann es bei starken Regenfällen zu Rückstau kommen, da die Leistungsfähigkeit der Verrohrungen begrenzt ist. Wenn der Rückstau stark genug ist, strömt das Wasser vom Schwarzbach der Straße zu und wird darüber abgeleitet. Zusätzlich besteht generell die Gefahr der Verlegung der Verrohrungen / überbauten Punkte des Gewässers.

Abbildung 103: Notabflussweg mit tief liegender Gebäudeöffnung (links), Einlauf in Gewässerverrohrung (rechts)

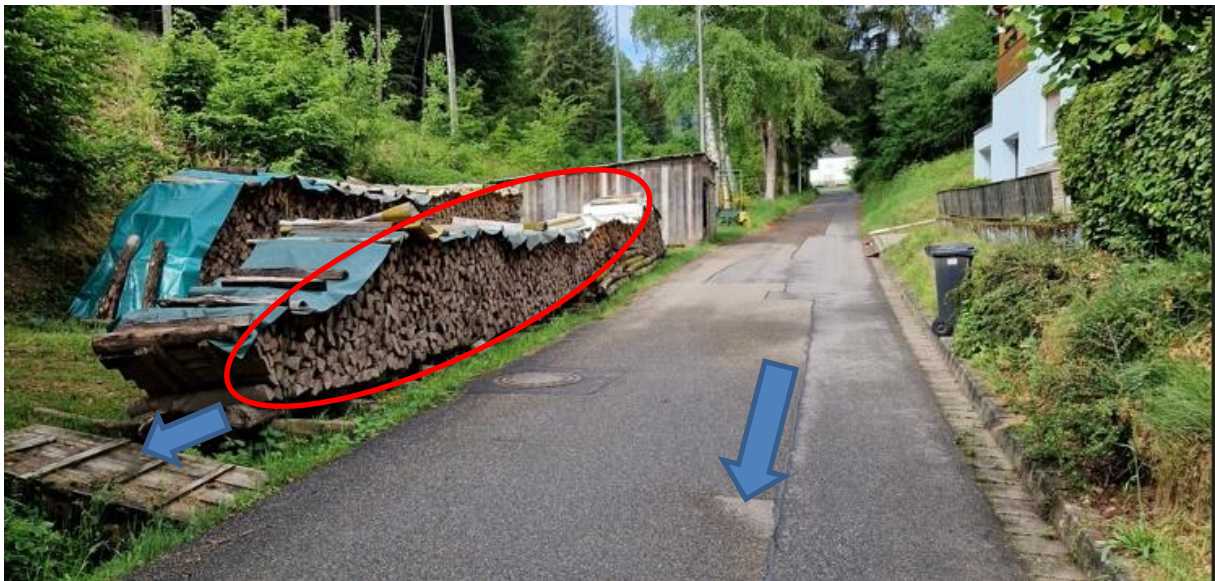
In der kompletten Ortslage wurden abschwemmbare Gegenstände wie z.B. Feuerholz entlang des Notabflusswegs bzw. des Gewässers oder sogar direkt darauf gelagert vorgefunden.

*Abbildung 104: Holzlager direkt am Notabflussweg, bzw. direkt über dem Gewässer*

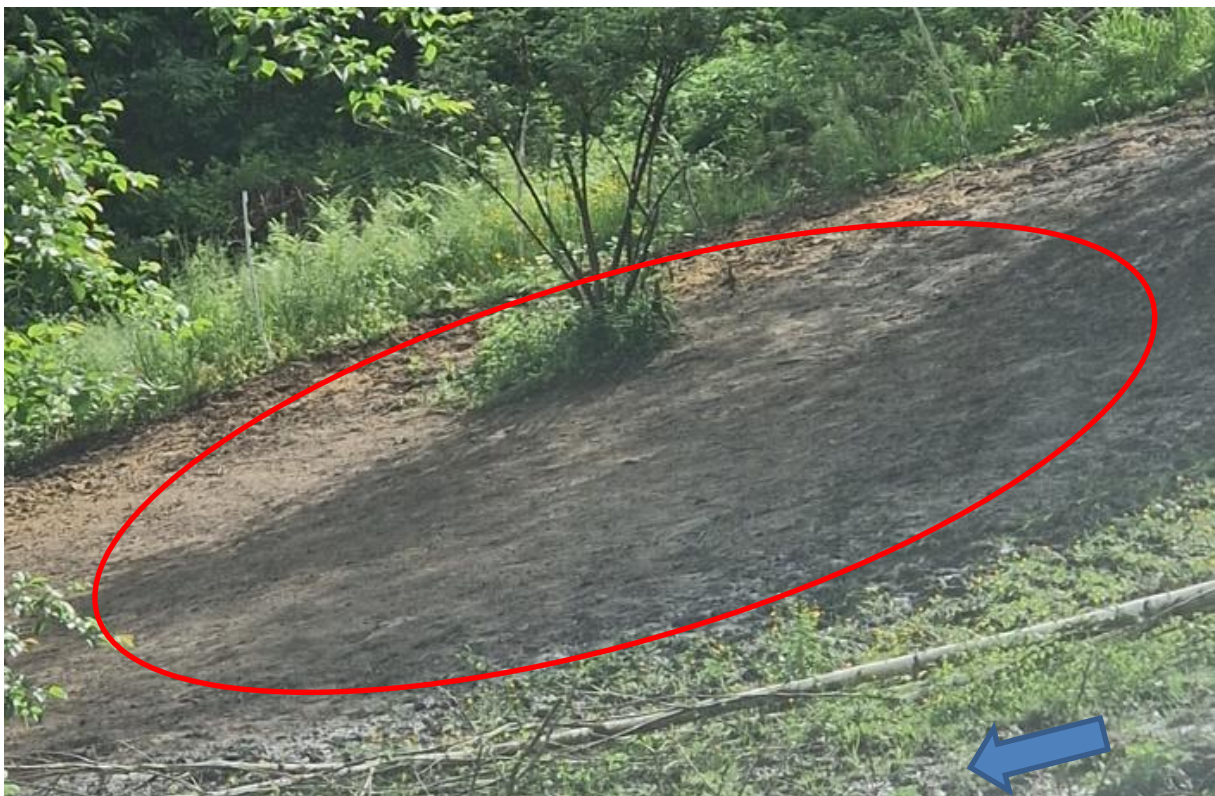
Im südwestlichen Bereich der Ortslage gibt es Weiden entlang des Schwarzbachs, die zum Begehungszeitpunkt kaum noch Bewuchs aufwiesen. Dadurch stellt sich der Untergrund als sehr vulnerabel gegenüber Erosion dar. Bei der zukünftigen Bewirtschaftung dieser Flächen sollte darauf geachtet werden, dass solche Flächen eine dauerhafte Begrünung aufweisen.

*Abbildung 105: Erosionsgefährdete Weide im potentiell überflutungsgefährdeten Bereich in der Aue*

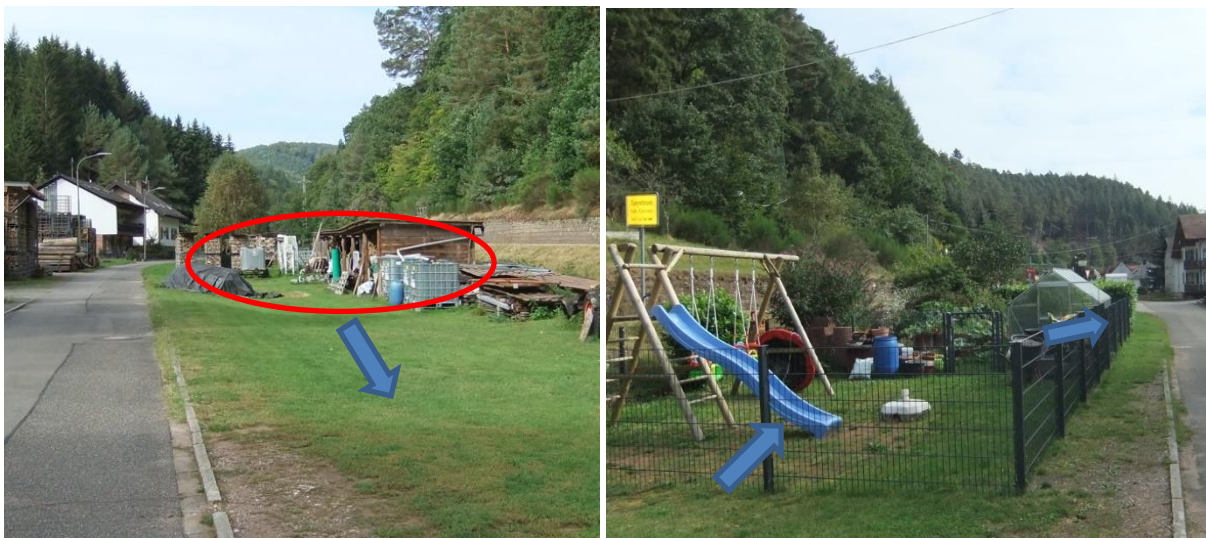
Sobald dem Einlaufbauwerk mehr Wasser zugeführt wird als es aufnehmen kann, kommt es zum Überströmen des Bauwerks und der daneben verlaufenden L 499. Das Oberflächenwasser fließt zunächst auf die Grünflächen zwischen Ortsstraße und L 499 und folgt dort der Geländeneigung Richtung Westen. Etwa auf Höhe der Hausnummer 25 verlagert sich der Taltiefpunkt Richtung Ortsstraße und das Wasser tritt auf die Straße über und verläuft von dort im Straßenkörper weiter Richtung Osten. Bedingt durch Abflusshindernisse im Taltiefpunkt im westlichen Bereich der Ortslage besteht die Möglichkeit, dass es zu Rückstau des Abflusses kommt und das Wasser schon deutlich früher wie zuvor beschrieben auf die Ortsstraße strömt und Bebauung im Westen der Ortslage gefährdet. Entlang des kompletten Notabflusswegs sind Gebäude mit tiefliegenden Öffnungen vorhanden, die unbedingt gegen eindringendes Wasser gesichert werden sollten.

Abbildung 108: Abflusshindernis in Tiefenlinie / Notabflussweg (links), Übertrittsbereich des Wassers zur Ortsstraße (rechts)

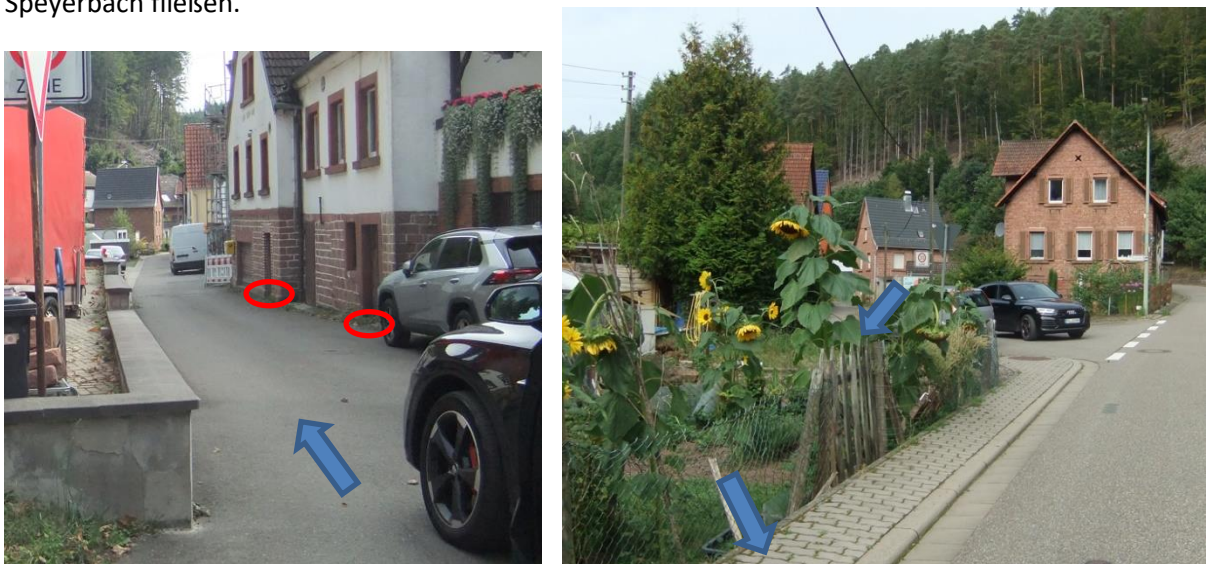
Im östlichen Bereich von Speyerbrunn laufen Ortsstraße und L 499 wieder zusammen. Die Ortsstraße steigt zur Einmündung hin an und das von Westen kommende Wasser kann nicht direkt auf die Landesstraße fließen. Stattdessen strömt das Wasser in einen, auf der südlichen Seite tiefer liegenden Garten und staut sich dort ein. Ab einer gewissen Einstauhöhe strömt das Wasser zurück auf die Landesstraße und folgt der Längsneigung der Straße zum östlichen Ortsausgang. Im Einmündungsbereich der Erlenbachstraße kann das Oberflächenwasser über den Parkplatz in den Speyerbach fließen.

Abbildung 109: Notabflussweg mit gefährdeten Gebäuden (links), Tiefpunktbereich am östlichen Ende der Ortsstraße (rechts)

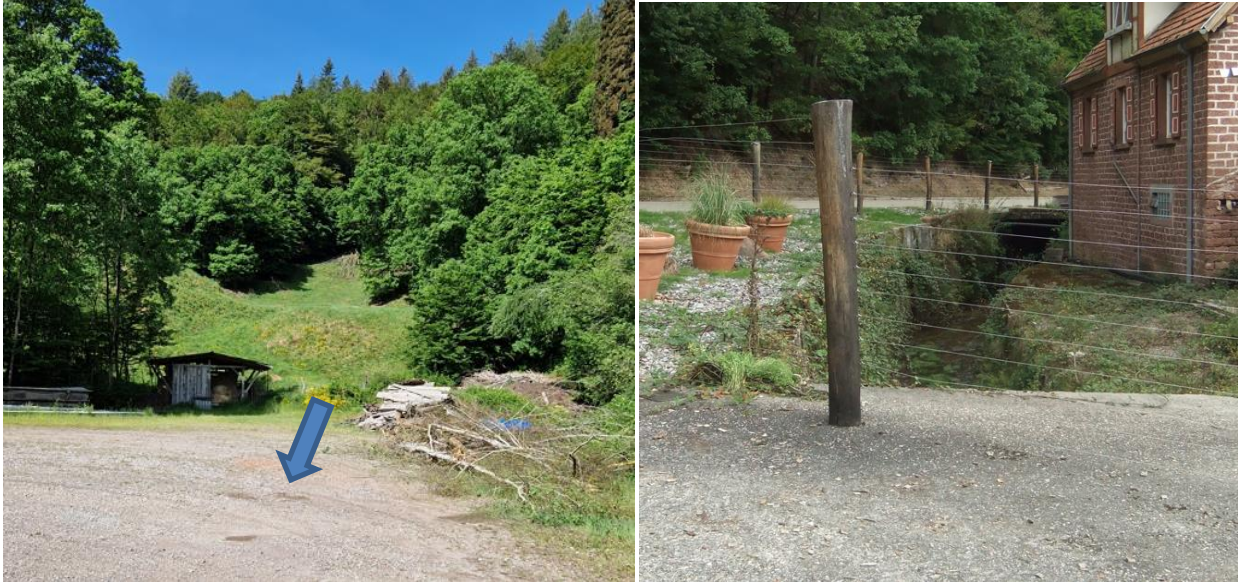
Die Abflussquerschnitte an Brücke und Überbauung wirken ausreichend groß, sind aber dennoch anfällig für Verlegung. Verschärft wird dieser Eindruck durch die Lagerfläche, die westlich der L 499 im Bereich des Gewerbes liegt. Diese liegt im punktuellen Zufluss eines etwa 10 ha großen Außengebiets. Im Starkregenfall können Gegenstände, die auf der Lagerfläche vorgehalten werden, ins Gewässer geschwemmt und zur Verlegung der Brücke führen.

*Abbildung 112: Blick auf einfallendes Außengebiet oberhalb Lagerplatz (links), Brücke und Überbauung des Speyerbachs (rechts)*

Vor dem Brückenbauwerk kann ein Totholufang eingerichtet werden, um die Gefahr der Verlegung weiter zu reduzieren.

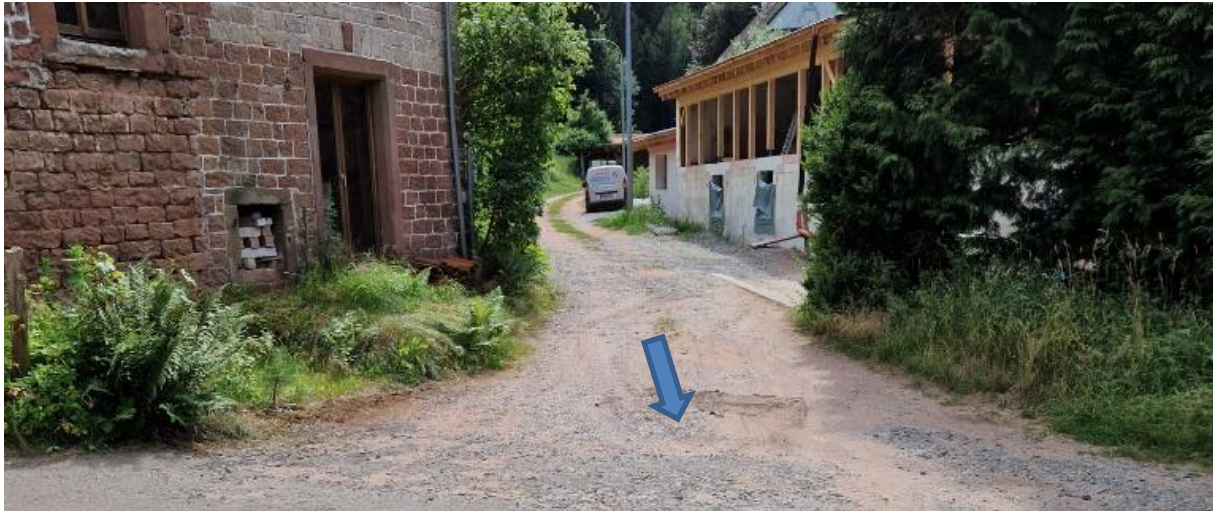
Das Niederschlagswasser strömt entlang des Forstwegs bis zum Einmündungsbereich der befestigten Ortsstraße. An dieser Stelle quert das Wasser die Straße und strömt auf das gegenüberliegende Gebäude zu. Im Anströmbereich liegt eine von der Straße weg abfallende Grundstückszufahrt. Bei früheren Ereignissen kam es bereits zum Abfluss in diese Grundstückszufahrt. Am Grundstück wurden im Zuge dessen private Objektschutzmaßnahmen getroffen, die das Eindringen von Oberflächenwasser auf das Grundstück verhindern sollen. Im Anströmbereich wurde eine Erdverwallung errichtet.

Abbildung 114: Einmündung zu Forstweg in Erlenbach

Bei kleineren Niederschlagsereignissen kann davon ausgegangen werden, dass diese Verwallung ausreicht um das zuströmende Wasser abzulenken. Bei größeren Ereignissen besteht die Möglichkeit, dass immer noch ein Teilabschlag über das Grundstück erfolgt. Oberflächenwasser, dass durch die Erdverwallung gebremst und abgelenkt wird folgt anschließend dem Straßengefälle nach Norden aus der Ortslage heraus. Dort kann es dem Gewässer zufließen.

Durch die Anordnung von Querschlägen mit begleitenden Mulden im Zwickental lassen sich der entstehende Oberflächenabfluss bremsen und Grobstoffe zurückhalten.

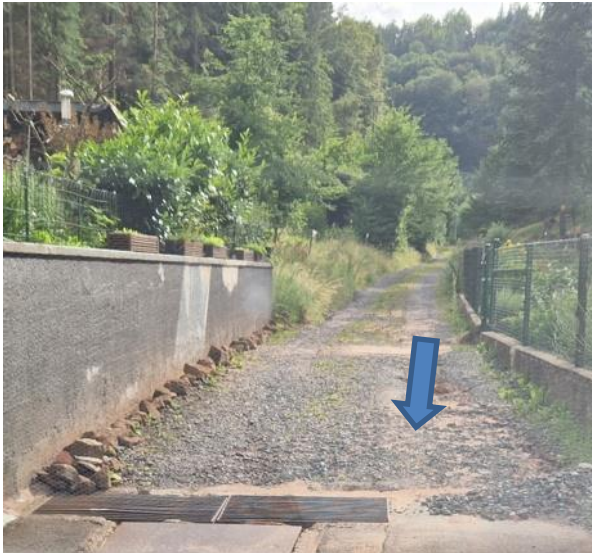
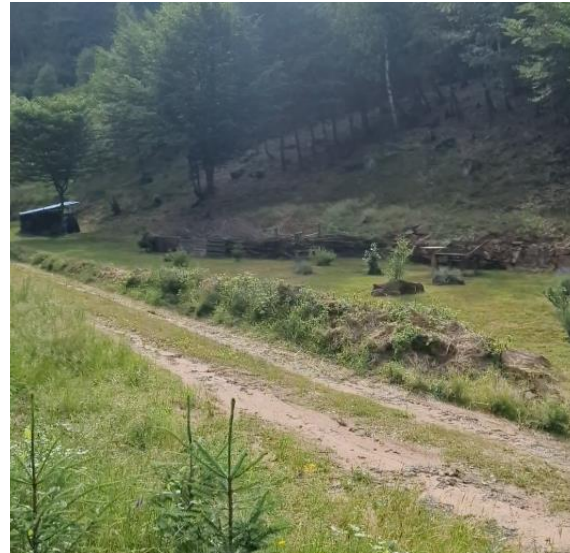
Zur Reduktion des Grobstoffeintrags in die Ortslage ist am südlichen Ausbauende bereits ein Sandfang angeordnet. Da dieser nicht über die komplette Straßenbreite vorhanden ist und auf der gegenüberliegenden Seite Erosionsspuren zu erkennen sind, sollte dort eine Abflusslenkung zum SF hin erfolgen. Dies kann beispielsweise durch die Nachprofilierung des vorhandenen Weges oder Anordnung einer Pflasterrinne erfolgen. Oberhalb der Ortslage können zur weiteren Verlangsamung des Abflusses und zum Rückhalt von Grobstoffen Querschläge mit begleitenden Mulden angeordnet werden.

Abbildung 118: Sandfang am Ausbauende der Ortsstraße (links), Bereich für potentielle Mulden (rechts)

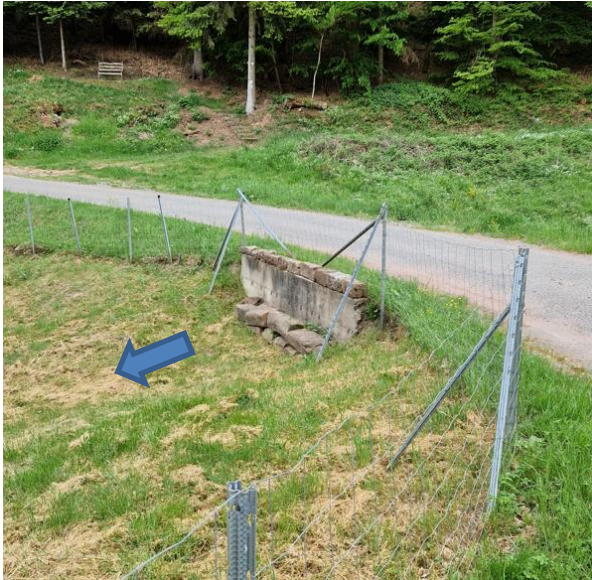
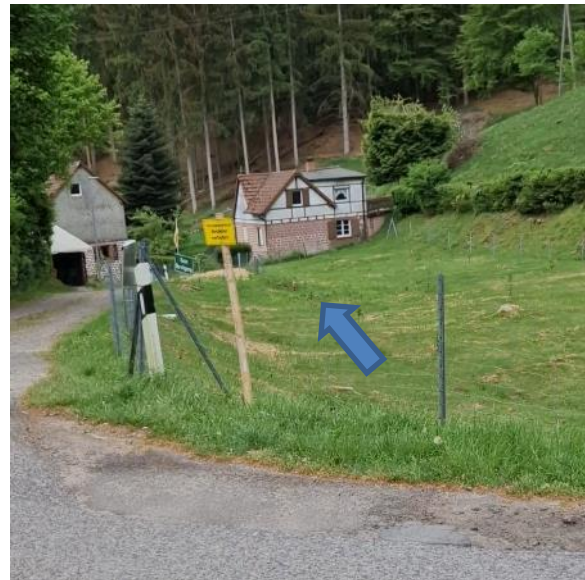
Anfallendes Oberflächenwasser wird bis zu einem bestimmten Ereignis in dem durch den Straßendamm der vorbeiführenden Straße gebildeten Rückhalteraum zwischengespeichert. Sobald dieser komplett gefüllt ist, tritt das Wasser über die Straße und fließt auf der anderen Seite des Straßendamms talwärts.

Abbildung 122: Straßendamm oberhalb Schwabenbach (links), Notabflussweg zu Schwabenbach (rechts)

Dabei verläuft der Notabflussweg zwischen der Bebauung hindurch. Die betroffenen Gebäude sollten durch Objektschutzmaßnahmen geschützt werden.

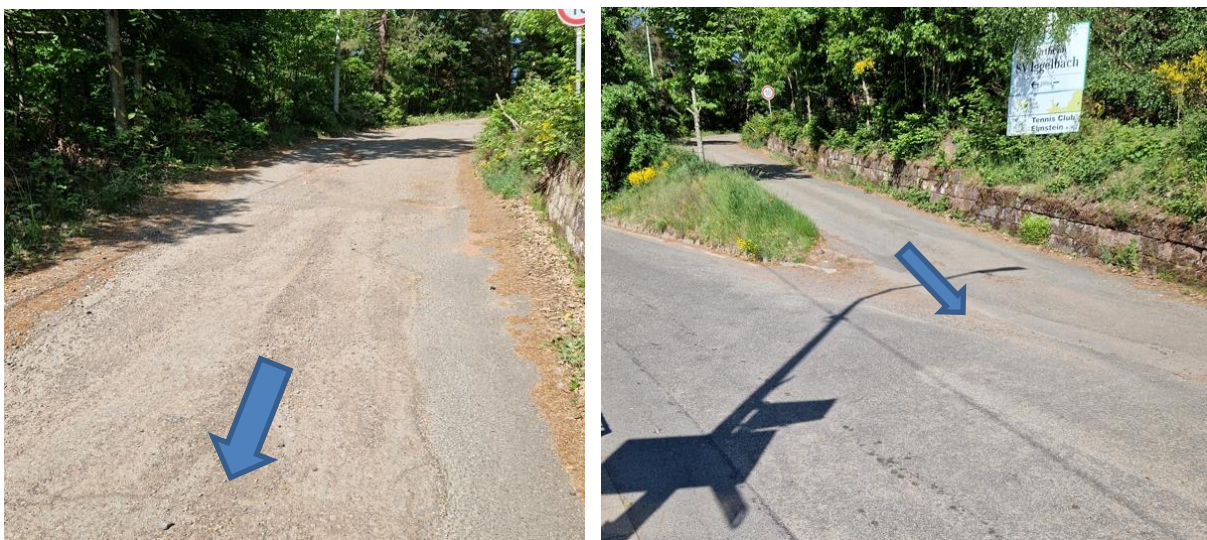
Am Übergang des nicht befestigten Weges zum Sportplatz und der Eschkopfstraße kommt es immer wieder zu Grobstoffeintrag in Richtung der Ortslage. Die Ursache hierfür liegt im steilen, nicht befestigten Weg zum Sportplatz.

Durch das hohe Gefälle erreicht das Oberflächenwasser entlang des Weges hohe Fließgeschwindigkeiten, infolge deren es zu Erosionen kommen kann. Durch die Anordnung von Querschlägen entlang des Weges wird die Fließgeschwindigkeit reduziert und Erosion vermieden. Grobstoffe und Oberflächenwasser werden so von der Ortslage weggeleitet.

Abbildung 128: Weg zum Sportplatz mit Erosionsspuren (links), Einmündungsbereich zur Eschkopfstraße (rechts)

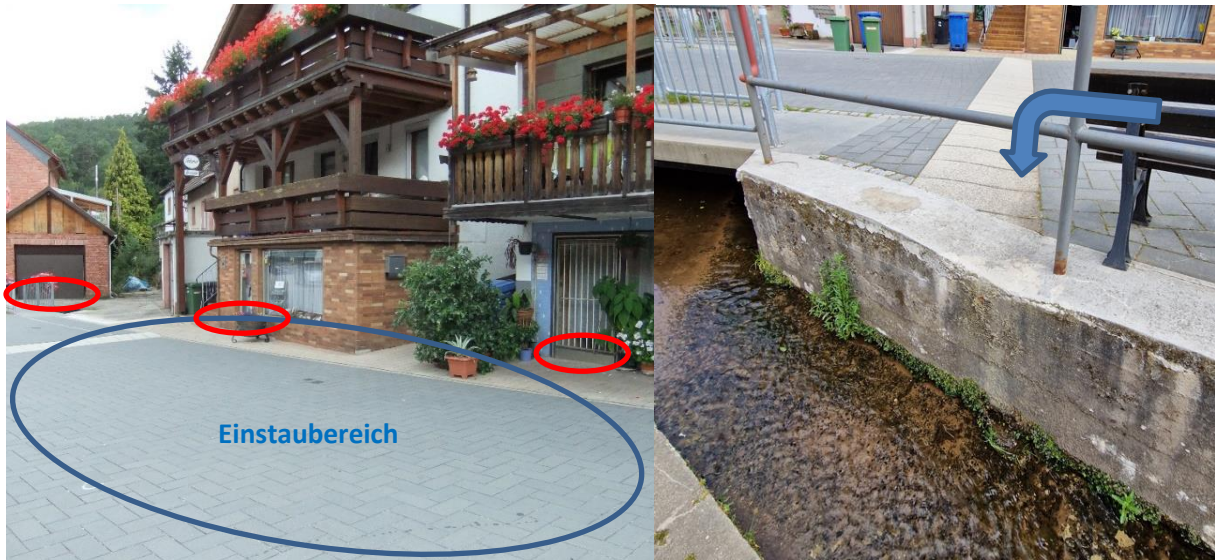
Im Tiefpunktbereich der Dorfstraße kreuzt der Iggelbach den Straßenkörper. Da das Gewässer im Tiefpunktbereich an zwei Stellen offenliegt, kann das, dem Tiefpunkt zufließende Oberflächenwasser dort ins Gewässer abgeschlagen werden. Bei größeren Ereignissen kann aber davon ausgegangen werden, dass die Verrohrung des Iggelbachs in Fließrichtung nach dem Tiefpunkt eine Engstelle darstellt und es an dieser Stelle zum Rückstau kommen kann. Bei der Ortsbegehung sind an dieser Stelle mehrere Gebäude mit tiefliegenden Öffnungen aufgefallen, diese sind im Falle eines Rückstaus im TP gefährdet.

Abbildung 131: Tiefpunktbereich mit gefährdeten Gebäuden (links), Zufluss zum Iggelbach (rechts)

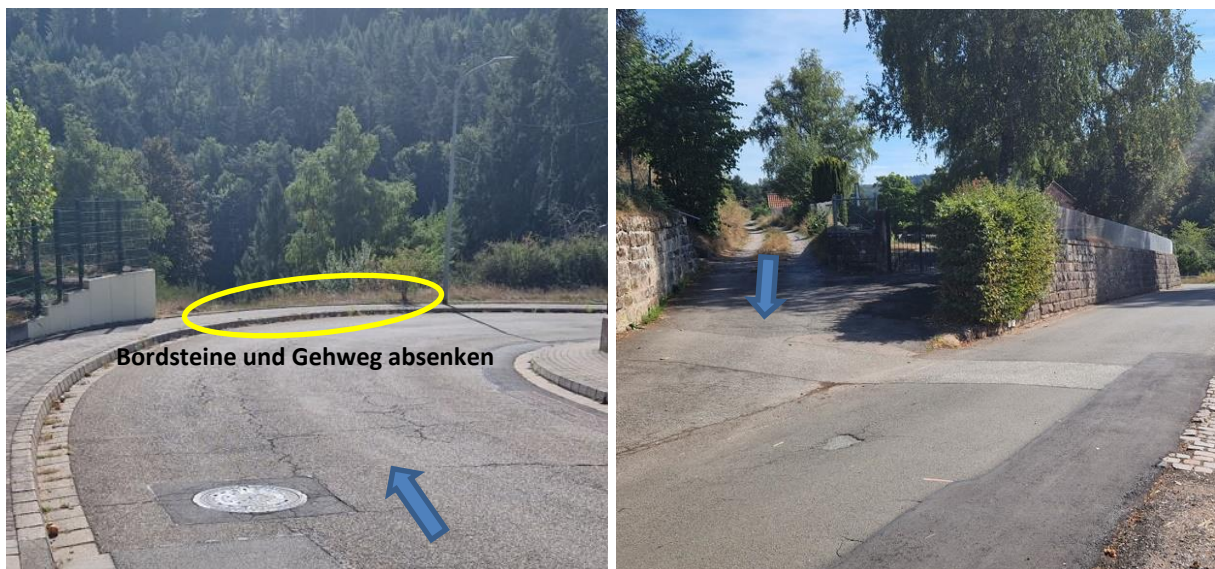
Abbildung 132: Notabflussweg im Kurvenbereich Dorfstraße oberhalb Friedhof (links), Abflussbereich unterhalb Friedhof durch Abflusslenkung oberhalb (rechts)

Um die Zuflusssituation zum Tiefpunkt zu entschärfen, sollten oberhalb im Kurvenbereich der Dorfstraße die Bordsteine und der Bürgersteig abgesenkt werden. Durch die hohe Fließgeschwindigkeit des Oberflächenwassers in diesem Bereich kann das Wasser auf die dahinter liegende Wiesenfläche und von dort auf den darunter liegenden Feldweg strömen. Dadurch wird der Abfluss abgebremst und fließt mit niedrigerer Fließgeschwindigkeit der Straße unterhalb zu und von dort aus der Ortslage heraus. Im Einmündungsbereich des Feldwegs kann es aufgrund der so veränderten Abflusslenkung zu Grobstoffablagerungen kommen. Die Entschärfung der Gefährdungslage im Tiefpunkt ist allerdings deutlich zu priorisieren.

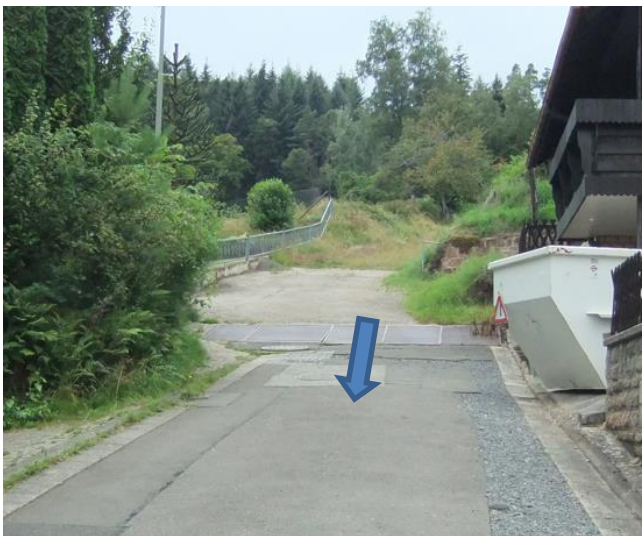
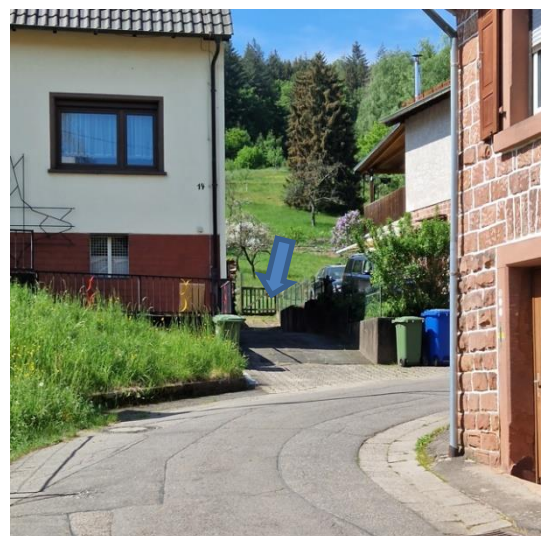
Zum einen strömt der Taubensuhler Straße Wasser vom Hohlweg am Ausbauende zu, in dem sich das Wasser der oberhalb verlaufenden Waldwege sammelt. Am Ausbauende ist bereits ein Sandfang angeordnet.

Zum anderen strömt zwischen den Gebäuden der Hausnummern 14 und 16 ebenfalls Wasser aus dem zweiten Außengebiet der Straße zu.

Abbildung 134: Zufluss aus Hohlweg (links), Zufluss zur Straße zwischen Bebauung (rechts)

Um Schäden an den Gebäuden durch den erhöhten Zufluss zu verhindern, sollte der Zutrittspunkt des Wassers zur Straße zwischen den Gebäuden der Hausnummern 14 und 16 so gestaltet werden, dass das Oberflächenwasser schadlos zwischen den Gebäuden hindurchfließen kann.

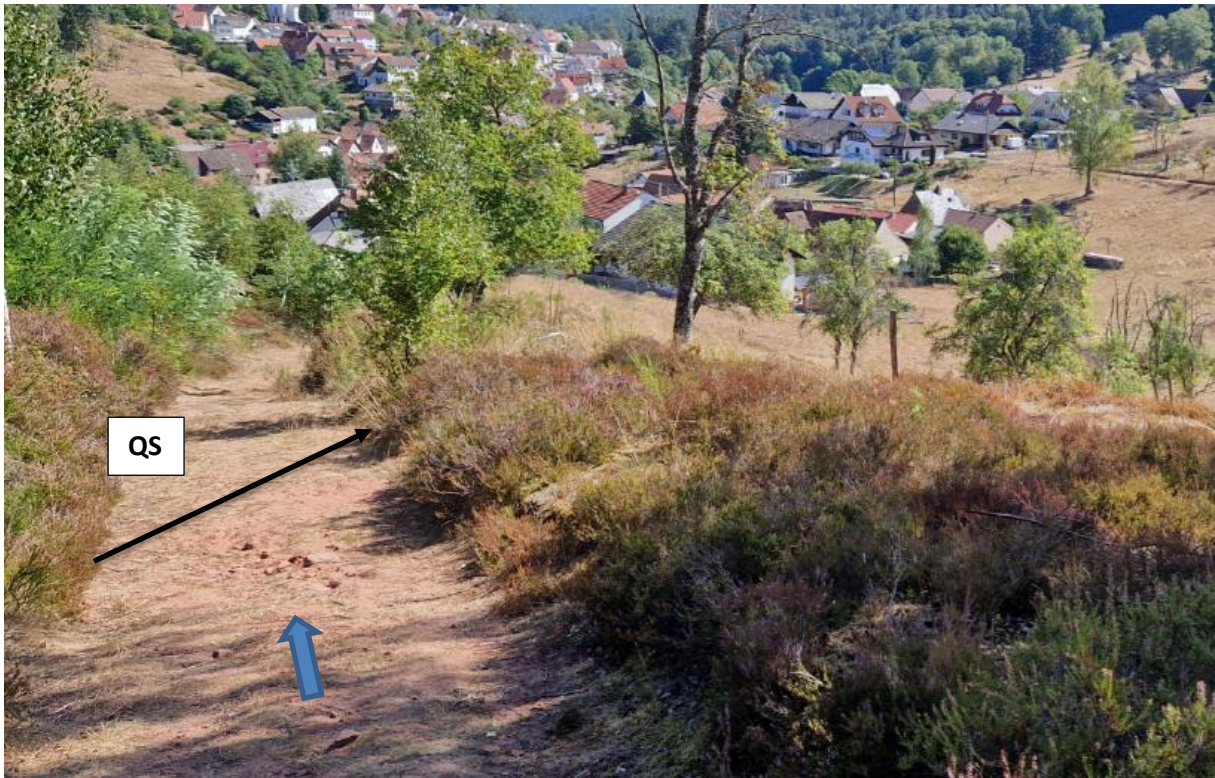
Im Hohlweg oberhalb der Taubensuhler Straße sind deutliche Erosionsspuren erkennbar, was auf einen vermehrten Grobstoffabtrag Richtung Ortslage schließen lässt. Um die Situation zu verbessern, sollten entlang des Hohlwegs Querschläge angeordnet werden. Dadurch wird der Abfluss gebremst und die Erosion reduziert. Durch Querschläge in den höher gelegenen Waldwegen können Teile des Außengebiets entlang der Wasserscheide nach Norden hin abgeführt werden und fließen nicht länger der Taubensuhler Straße zu.

*Abbildung 136: Hohlweg oberhalb Taubensuhler Straße mit erkennbaren Erosionsspuren, südliches wasserführendes AG rechts im Bild*

Querschläge im unteren Bereich des Hohlwegs sind nur nach Süden hin möglich. Dadurch wird das Oberflächenwasser dem zweiten auf die Taubensuhler Straße führenden Gebiet zugeführt. Da das größere Außengebiet eine flächige Ausbreitung des Oberflächenwassers in den Wiesenbereichen ermöglicht und das Gelände zur Bebauung hin flacher wird, kann davon ausgegangen werden, dass sich die Fließgeschwindigkeit verringert und mitgeschwemmte Grobstoffe sich in den Wiesen ablagern.

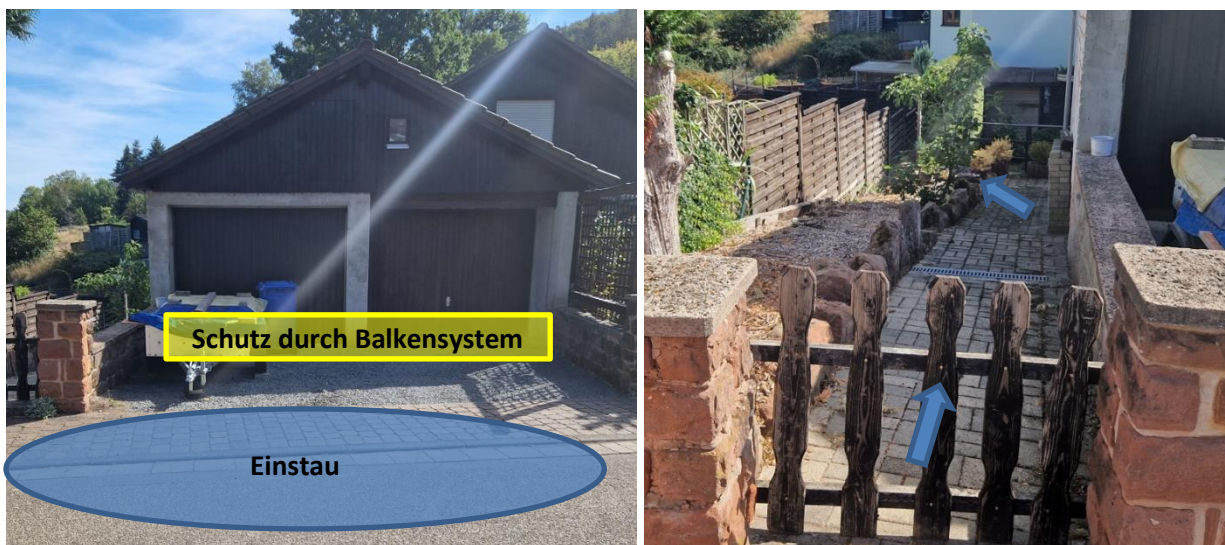
Über mehrere einfallende Wege und der Straße „Große Äcker“ strömt Oberflächenwasser aus Außengebieten in die Schlossgasse und gefährdet die Bebauung am Tiefpunkt. Die Garage des Gebäudes mit der Hausnummer 36 befindet sich direkt am Tiefpunkt. Bedingt dadurch kam es in der Vergangenheit bereits zu eindringendem Oberflächenwasser. Durch den Anwohner wurde mittlerweile ein Balkensystem zum Schutz vor eindringendem Wasser, sowie ein Notablauf in der Garage vorgesehen. Der nächste mögliche Abflussweg führt an der Garage vorbei über einen Fußweg auf dem Grundstück und von dort aus der Bebauung heraus Richtung Tal. Der Notabflussweg ist nach Möglichkeit freizuhalten

Abbildung 138: Garage im Tiefpunkt (links), Abflussweg neben Garage (rechts)

Ein vollständiger Zufluss des Wassers zum Tiefpunkt kann aufgrund topographischer Verhältnisse nicht verhindert werden. Lediglich Teile der zufließenden Außengebiete können über Querschläge um den Tiefpunkt herumgeleitet werden. Der Zufluss aus dem Feldweg östlich kann durch das Vorsehen von Querschlägen in regelmäßigen Abständen voraussichtlich fast vollständig verhindert werden.

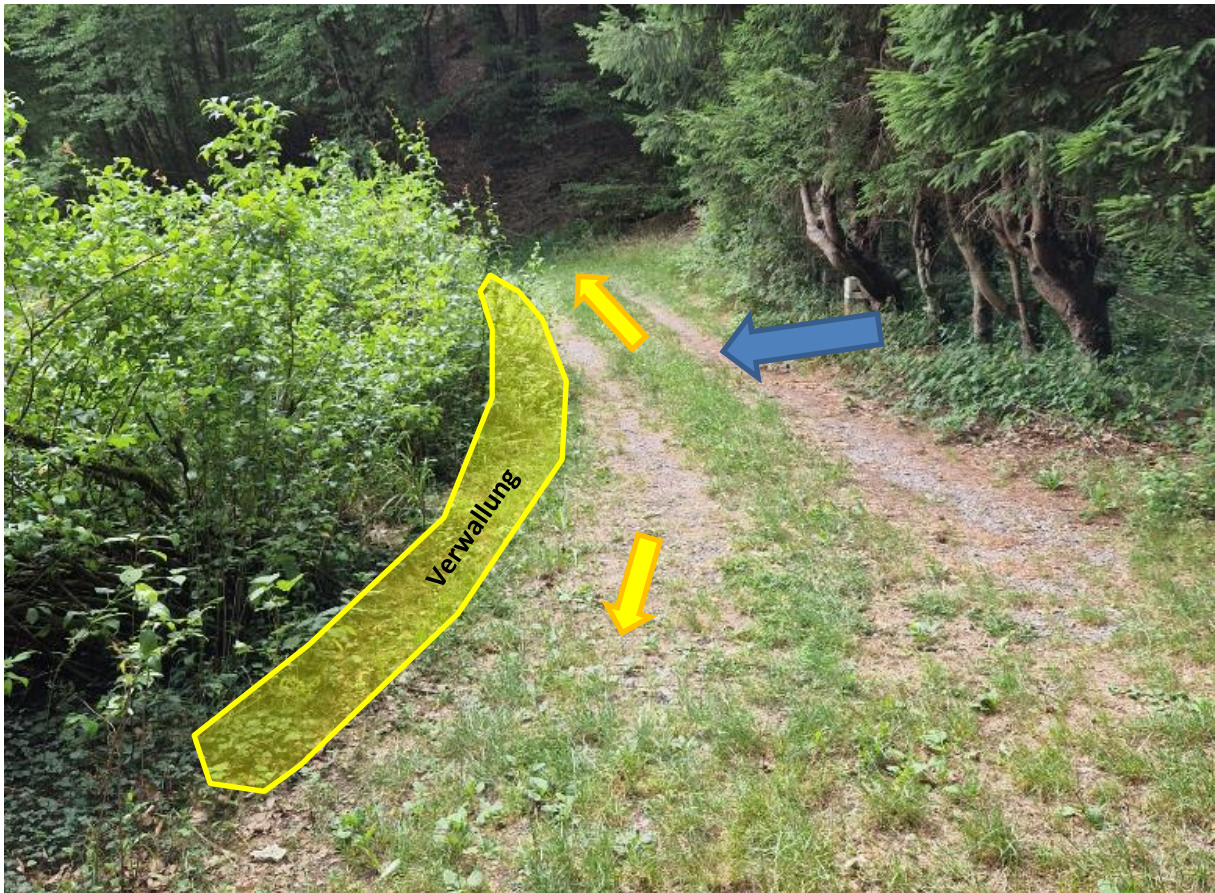
Die Bebauung in der Oppauer Siedlung befindet sich quer zur Tiefenlinie des zufließenden Außengebiets. Um die Bebauung herum führt ein Waldweg, der im Kerbenbereich als Querwall über den Tiefpunkt des Tals führt. Da von oberhalb eine Quelle dem Tal zufließt ist im Querwall ein Rohrdurchlass vorhanden. Im Starkregenfall fungiert der Rohrdurchlass als Drosselabfluss und sorgt für eine Zwischenspeicherung des Abflusses im Bereich hinter dem Querwall. Bei Extremereignissen kann es dazu kommen, dass sich der vorhandene Retentionsraum komplett füllt und über den Wegedamm hinweg zur Bebauung strömt.

*Abbildung 143: Überströmbereich des Wegedamms mit angedeuteter Erdverwallung*

Durch eine leichte Erdverwallung auf der Talseite des Wegs im Anströmbereich kann das Wasser daran gehindert werden in die Bebauung zu strömen. Stattdessen wird es an der Bebauung vorbeigelenkt und kann im Talbereich dem Helmbach zufließen.

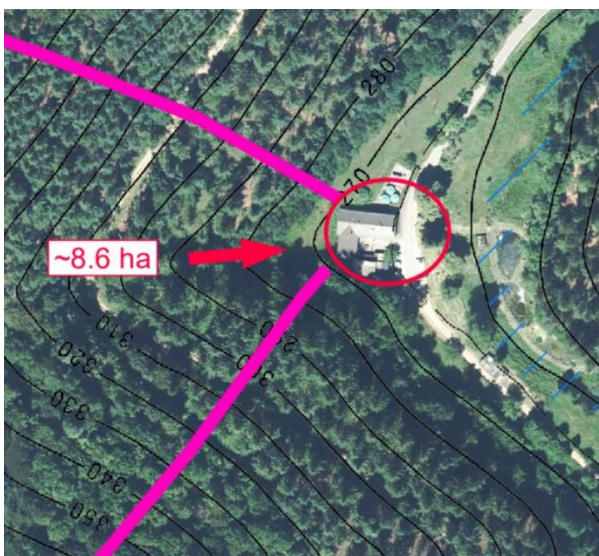
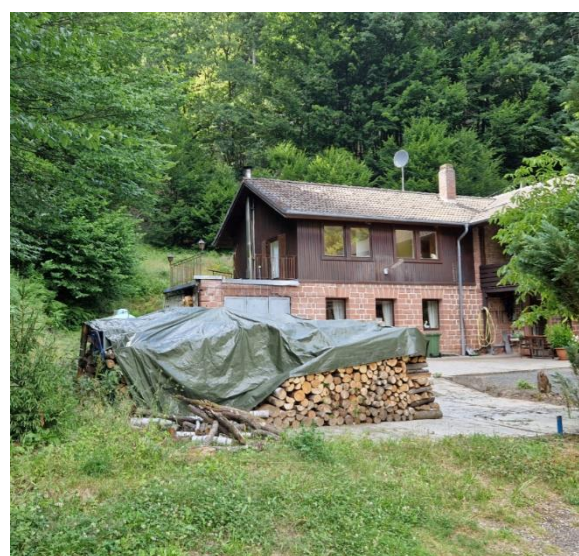
Das Forsthaus „Stilles Tal“ liegt im direkten punktuellen Zufluss eines Außengebiets. Da im Kerbbereich des zufließenden Einzugsgebiets aufgrund Gefälle und nur geringer verfügbarer Fläche keine Möglichkeiten bestehen, den Abfluss aus dem Außengebiet zu bremsen bzw. zurückzuhalten sollten unbedingt Notabflusswege um das Gebäude herum durch den Eigentümer vorgesehen werden. Zusätzlich sollten tiefliegende Gebäudeöffnungen zur Hangseite hin gesichert werden.

Abbildung 145: Zuflusspunkt aus Außengebiet (links), Gasthof "Stilles Tal" (rechts)

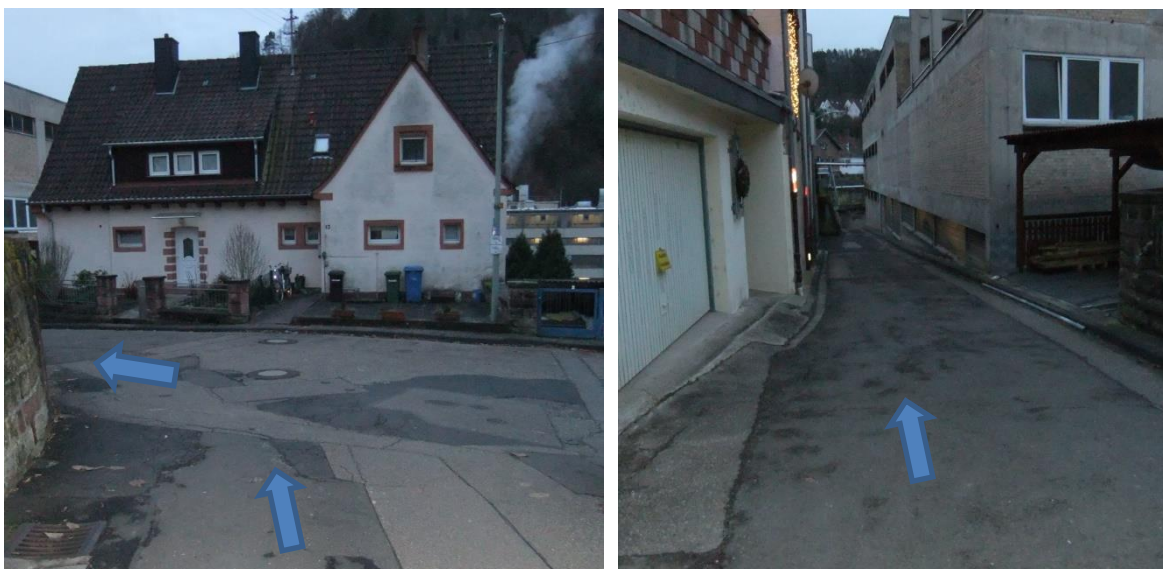
Dort folgt das Wasser dem Straßenverlauf bis auf die Staatsstraße im Bereich der Firma Glatz. Im dortigen Tiefpunkt kommt es aufgrund fehlender Tiefpunktentwässerung zum Einstau. Bedingt durch den steilen Verlauf des unteren Bereichs des Mühlwegs erreicht das Oberflächenwasser deutliche Fließgeschwindigkeiten.

Abbildung 149: Einmündungsbereich Hintertalstraße / Mühlweg (links), Blickrichtung talwärts Mühlweg (rechts)

Entlang des Notabflusswegs innerhalb der Bebauung bestehen keine Möglichkeiten das Wasser zurückzuhalten, daher sind Maßnahmen oberhalb anzusetzen. Da es sich bei dem Hintertal um schmales Kerbtal mit Forstweg genau am Taltiefpunkt handelt, sind die Retentionsmöglichkeiten stark begrenzt. Entlang des Forstwegs sind maximal alle 100 m Querschläge mit begleitenden Mulden vorzusehen. Im Zeitraum zwischen der Ortsbegehung und des 1. Bürgerworkshops wurden bereits Maßnahmen umgesetzt. Es wurden mehrere Querschläge mit begleitenden Mulden hergestellt. Zusätzlich wurde ein vorhandenes Einlaufbauwerk am Ausbauende der Straße freigelegt und mit einer vorgeschalteten Mulde versehen.

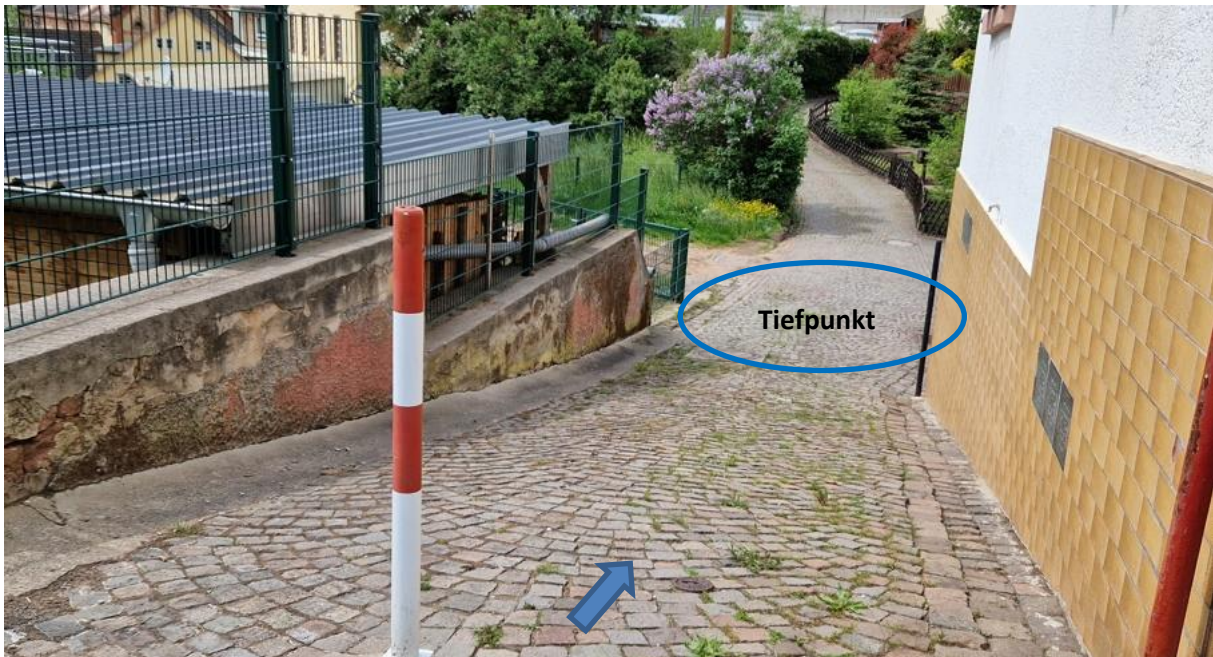
An der oberen und unteren Einmündung zur Dorfstraße kann es bei Starkregenereignissen zu einem Teilabschlag des Abflusses in die Tiefpunkte in der Dorfstraße kommen. Im Tiefpunktbereich kommt es zu einem Einstau von einer Höhe bis etwa 30 cm, bevor das Wasser die Möglichkeit hat aus dem Tiefpunktbereich heraus weiter Richtung Tal zu strömen. Zum jetzigen Zeitpunkt besteht lediglich die Möglichkeit, dass die Anwohner in den Tiefpunktbereichen ihre Gebäude durch private Objektschutzmaßnahmen schützen. Wenn für die Vordertalstraße in Zukunft ein Ausbau ansteht, sollten diese Einmündungsbereiche so umgestaltet werden, dass ein Teilabschlag des Oberflächenwassers in die Dorfstraße nicht länger möglich ist.

Abbildung 153: Blick auf Tiefpunktbereich untere Einmündung Dorfstraße

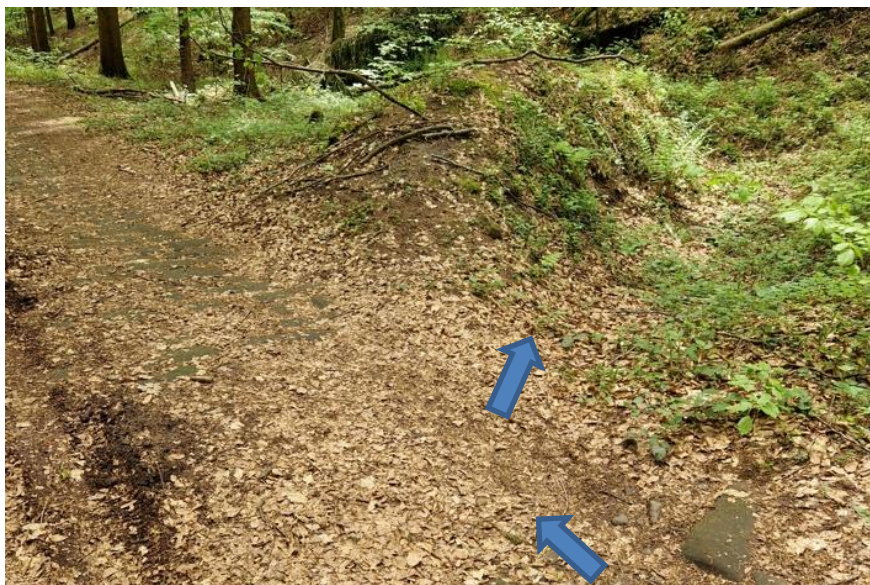
Abbildung 154: Querschlag mit wegbegleitender Mulde oberhalb Vordertalstraße vor Instandsetzung

Bei diesem Außengebiet wurden bereits durch den Forst Maßnahmen oberhalb der Bebauung getroffen und es wurden nach Aussagen der Bürgerinnen und Bürger mindestens 6 Mulden mit Querschlägen hergestellt. Diese Maßnahmen sind in Zukunft zu warten und instand zu halten.
