Hochwasser- und Starkregenvorsorgekonzept

Verbandsgemeinde Enkenbach-Alsenborn

Erläuterungsbericht

Spezifischer Teil Frankenstein

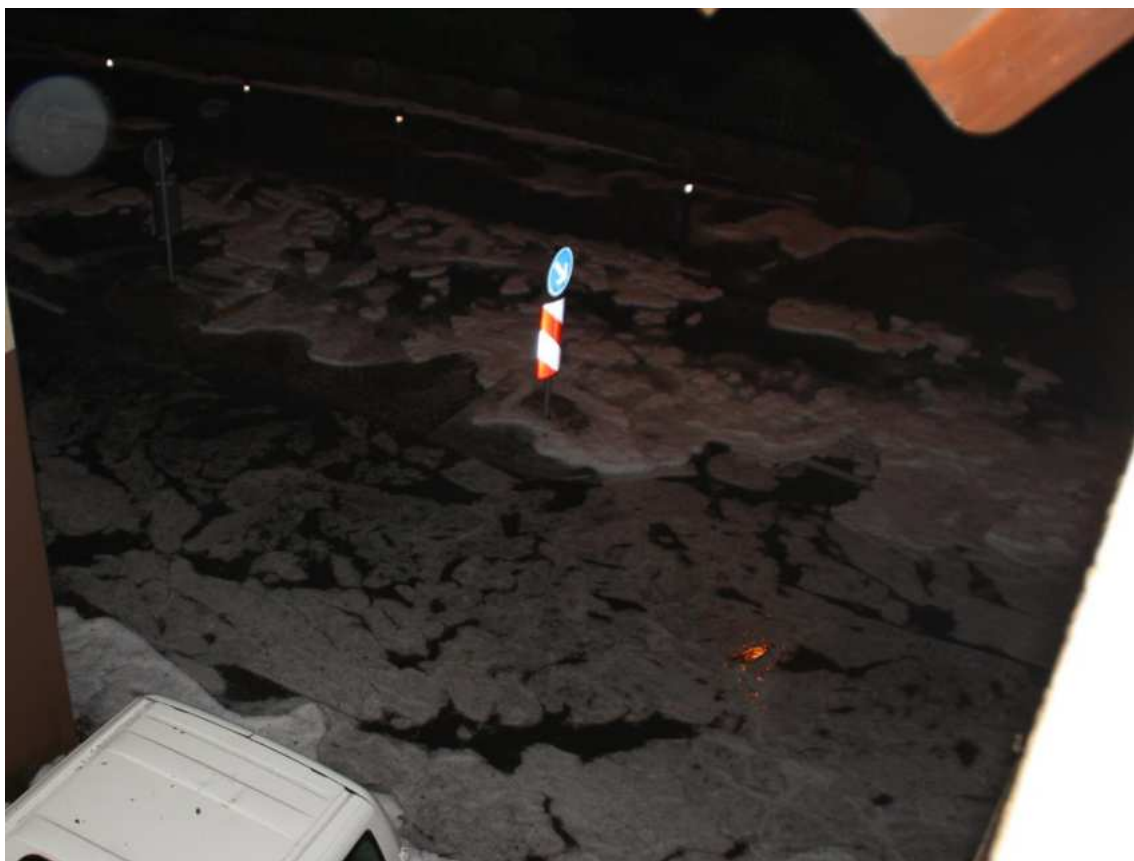
Abbildung 6 Foto Überflutung am 10.06.2010 Hauptstraße 10

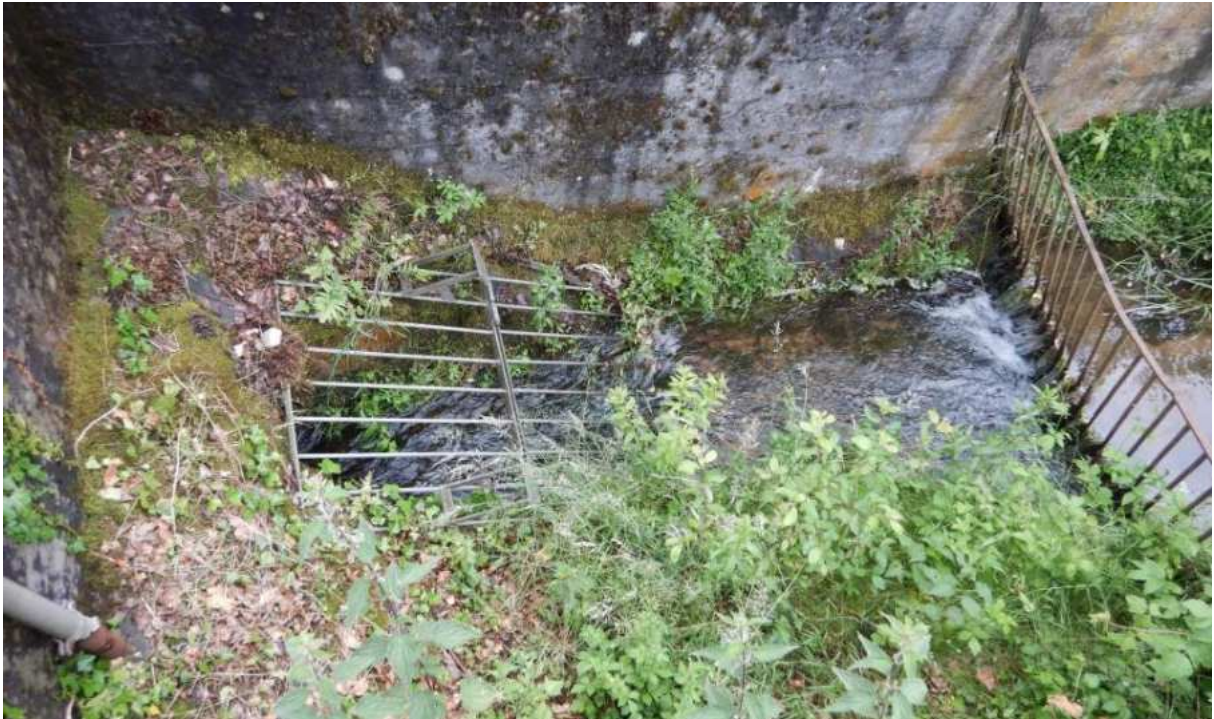
Abbildung 10 Einlauf Verrohrung Glasbach im Bereich Villa Denis

Der komplette Bereich des Holzbau-Campus befindet sich im potenziellen Überflutungsbereich des Glasbachs. Bei kleinen und mittleren Hochwassern muss nicht mit Problemen gerechnet werden solange die Verrohrung und deren Einlauf (siehe Abbildung 10) frei sind, da im Bereich der Wooge und mit dem Garten der Villa Denis im Oberlauf des Glasbaches ein großes Retentionsvolumen zur Verfügung steht, welches durch die Verrohrung gedrosselt abgeleitet wird.

Der Treibgutfang muss regelmäßig geräumt werden und sollte bei Starkregen gezielt angefahren und kontrolliert werden.

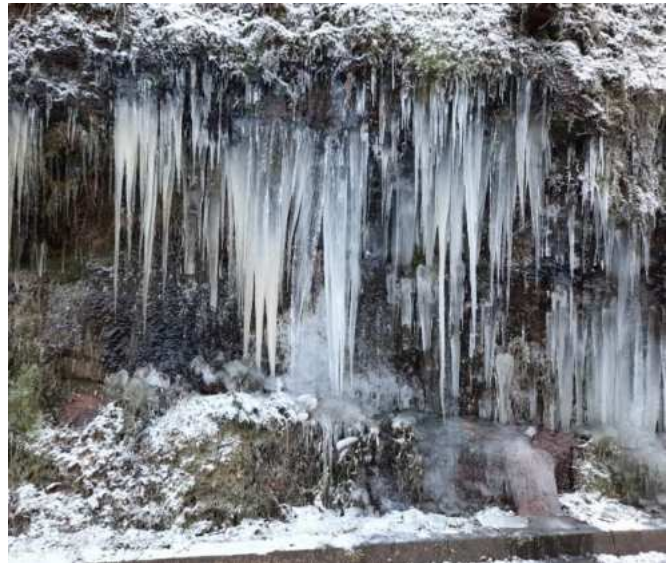
Im Winter kann dies am Taleingang bei langen Frostphasen durch die entstehenden Eiszapfen beobachtet werden. Diese entstehen durch das oberhalb des Festgesteines ankommende Schichtenwasser, welches im Bereich der Straße angeschnitten wurde.

Abbildung 12 durch Schichtenwasser entstehende Eiszapfen im Bereich der Villa Denis

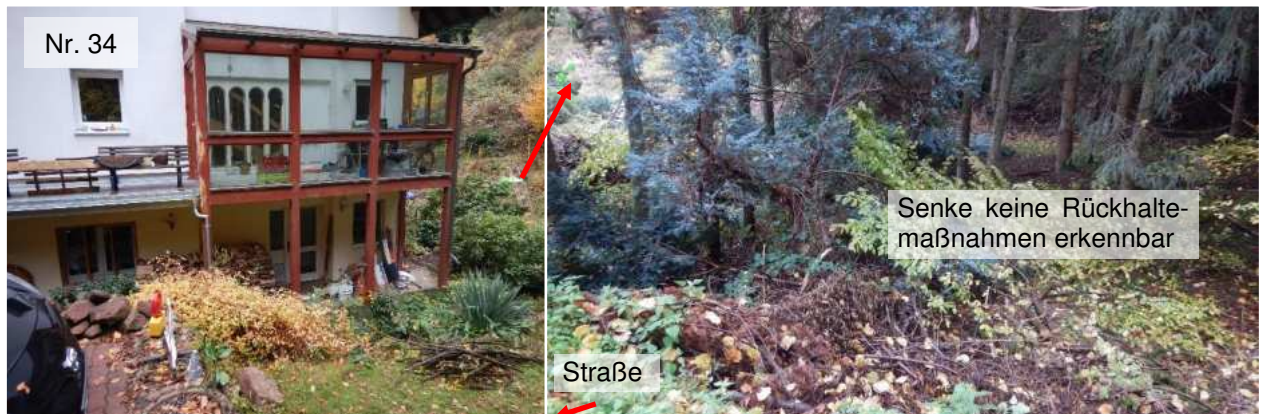
Abbildung 14 Situation Diemersteiner Straße 34

Für die im Tiefpunkt liegenden Gebäude u.a. 28, 29, 31, 32, 34 sollte die Nutzung im unteren Geschoss an Überflutung angepasst werden, insbesondere sollten keine Schlafräume und Kinderzimmer hier liegen. Auch wenn es hier selten zur Überflutung zu kommen scheint, birgt der Bereich ein hohes Schadensrisiko.

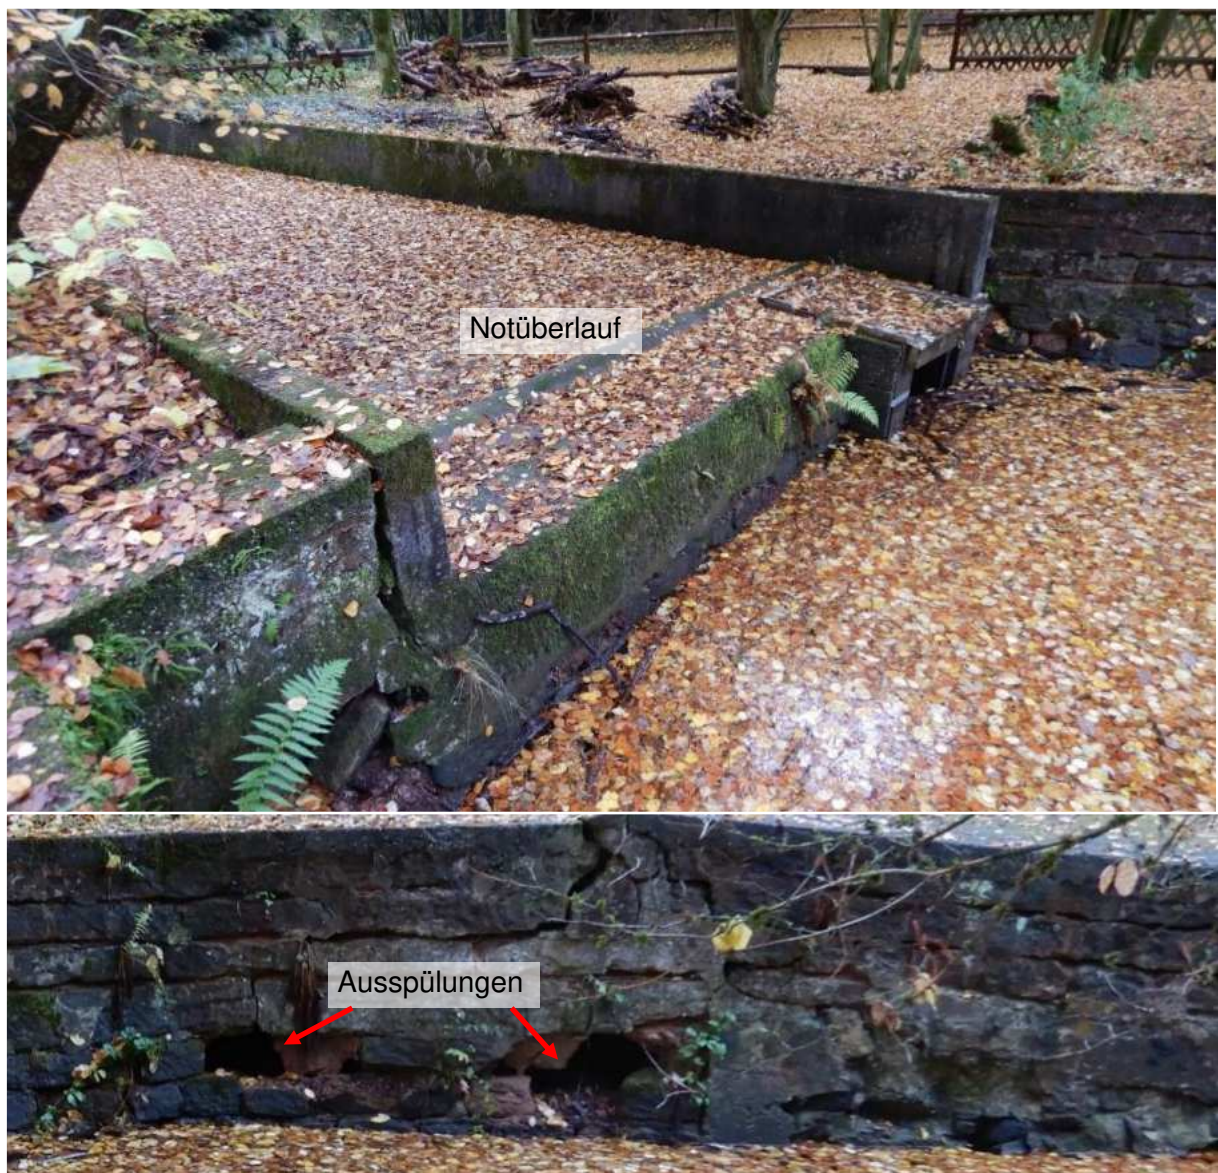
Der Glasbach hat ein Einzugsgebiet von 13,6 km². Am Oberlauf sind mehrere Fischteiche angelegt, welche aber nicht mehr bewirtschaftet werden. Die vorhandenen Dämme sind teilweise gebrochen, trotzdem bilden die Wasserflächen zusammen mit den Dämmen ein großes Rückhaltevolumen. Problematisch ist, dass der unterste Damm, welcher nicht gebrochen ist und einen Notüberlauf hat, anscheinend seitlich unterspült wird. Bei einem Hochwasser kann es zu einem Einsturz und Bruch kommen, auch wenn der Damm sehr breit ist, siehe Abbildung 15.

Abbildung 15 Situation Woog am Glasbach, ausgespülte Mauer

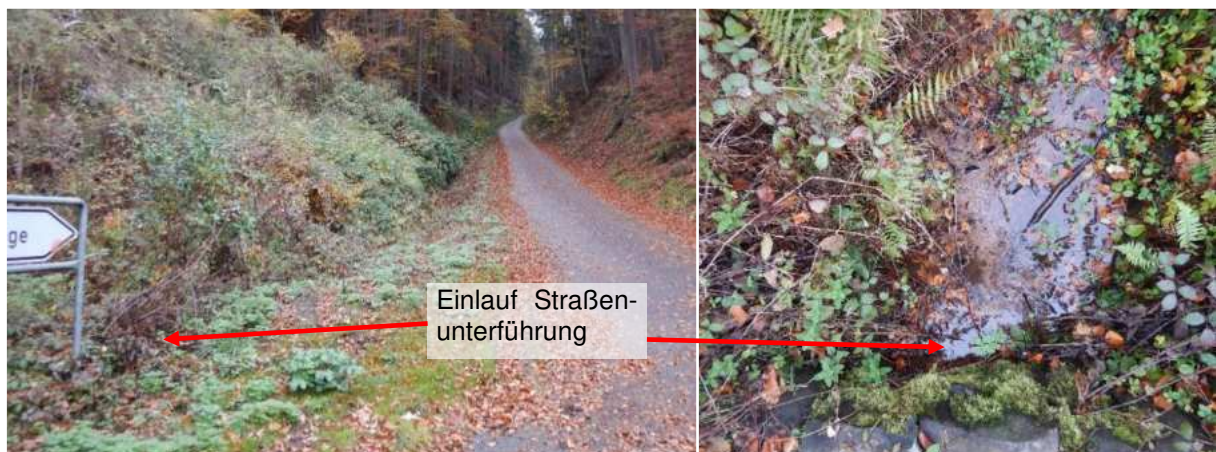
Entlang der Straße führt ein Graben in Richtung Glasbach. Dieser wird von einer Quelle gespeist und führt daher dauerhaft Wasser. Bei Starkregen kommt es über die Straße zu schnellen großen Abflüssen, aber da diese asphaltiert ist, gab es bisher keine Schäden im Straßenraum. Unterhalb auf der Schotterfläche kam es bei vergangenen Niederschlagsereignissen zu Ausspülungen aufgrund des schnellen Abflusses. Insgesamt ist hier kein großes Schadenspotential vorhanden.

Abbildung 16 Situation Zufahrtstraße Sportplatz

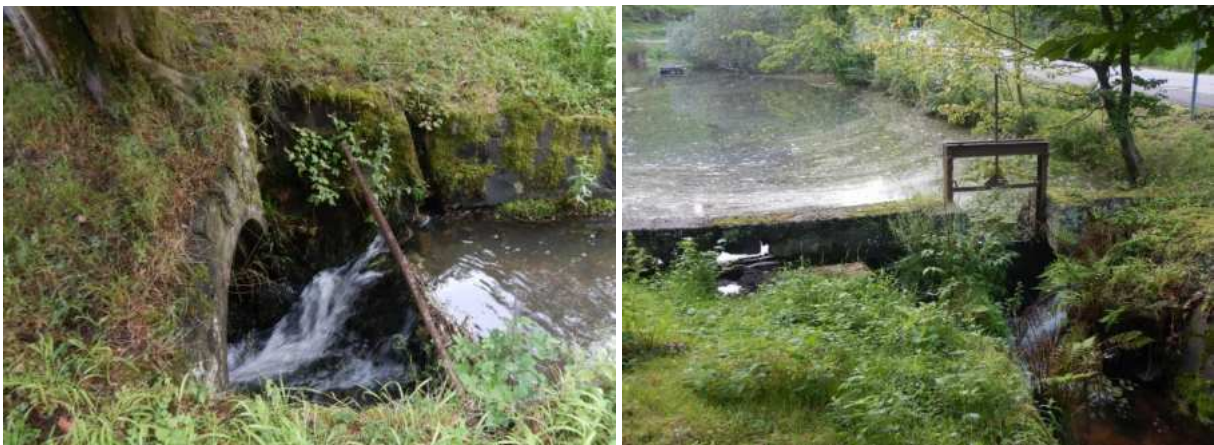
Kurz oberhalb der Verrohrung des Glasbachs, welcher unter dem ehemaligen Ritterkeller (Diemerstein Nr. 3) und der Hauptstraße (B37) hindurch zum Hochspeyerbach verläuft, befindet sich ein alter Damm (Betonbauwerk) ist stark beschädigt und nicht funktionsfähig. Eine zusätzliche Gefährdung bei einem Bruch besteht nicht, da der Wasserspiegel im Staubecken noch unter dem der Straßenoberkante beim Beginn der Verrohrung liegt und entsprechend nur eine Völlfüllung der Verrohrung eintritt, außer Teile der Anlage führen zur Verringerung des Abflusses im Rohr.

Abbildung 18 links: Beginn Verrohrung Rechts: Dammbauwerk im Glasbach oberhalb Diemerstein Nr. 3

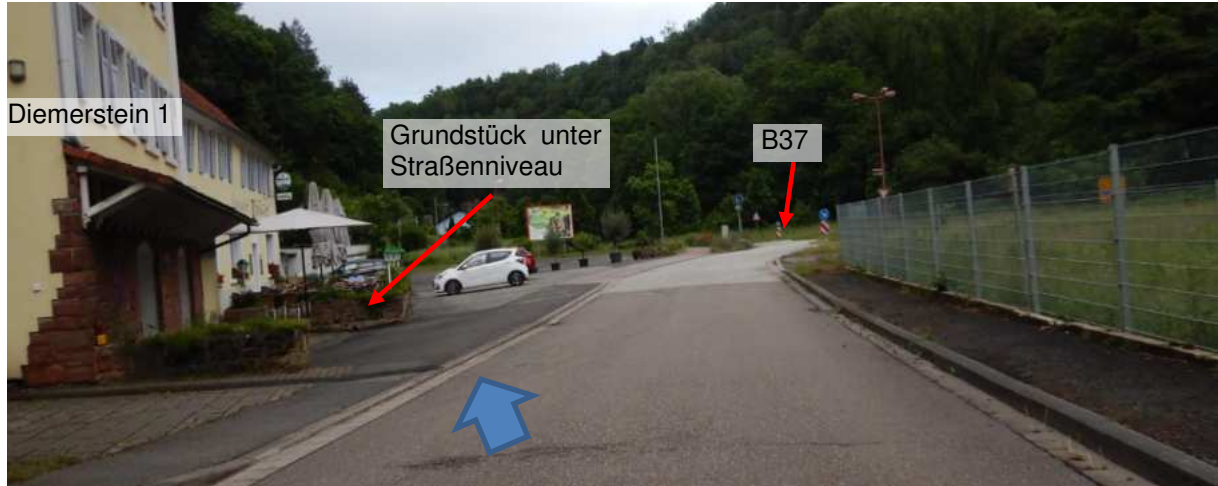
Bei zu viel Zufluss läuft das Niederschlagswasser über die Diemersteiner Straße in Richtung Hauptstraße ab. Da Diemerstein Nr. 1 leicht unter dem Straßenniveau liegt, ist das Erdgeschoss bei Starkregen überflutungsgefährdet, siehe Abbildung 19.

Abbildung 19 Situation im Bereich Diemerstein Nr. 1

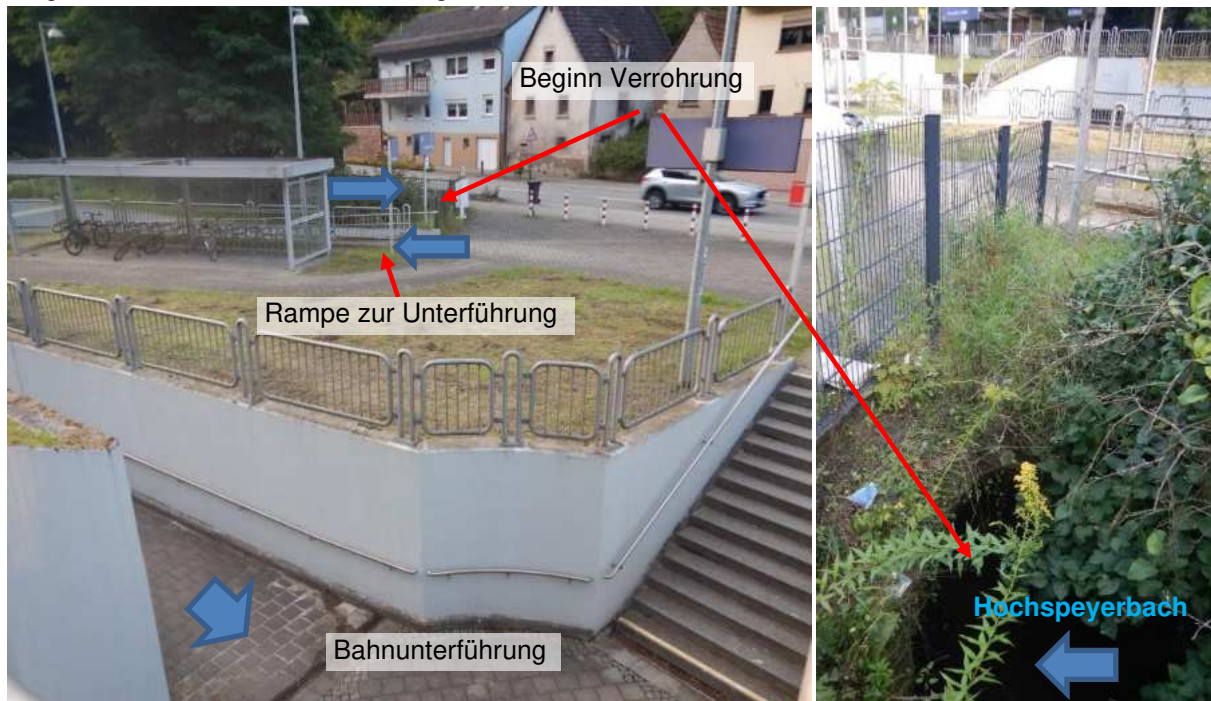
Bei der Begehung konnte kein Treibgutfänger vor der Verrohrung festgestellt werden und auch im Rahmen des Bürgerworkshops wurde berichtet, dass es diesen nicht gibt. Ein Rückhalt oder eine Ausbreitungsfläche oberhalb am Gewässer gibt es aktuell nicht.

Abbildung 20 Beginn Bachverrohrung Hochspeyerbach vor Bahnhof, Unterführung

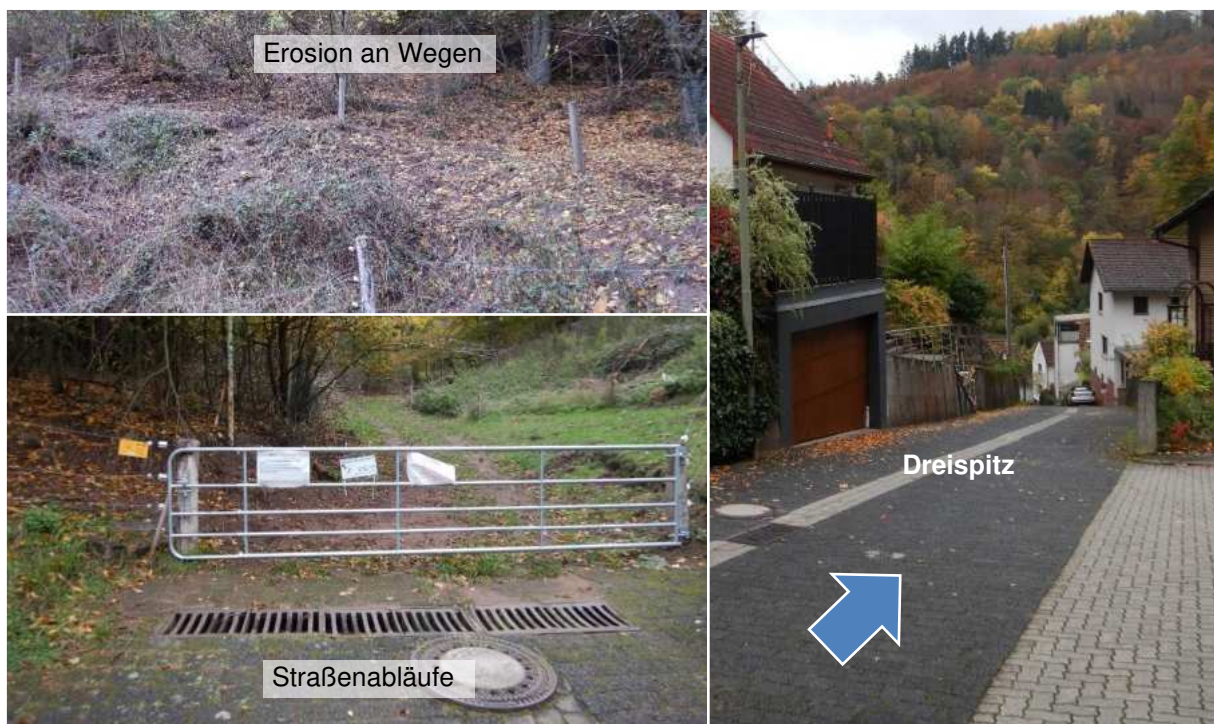
Abbildung 23 Situation Straße Dreispitz

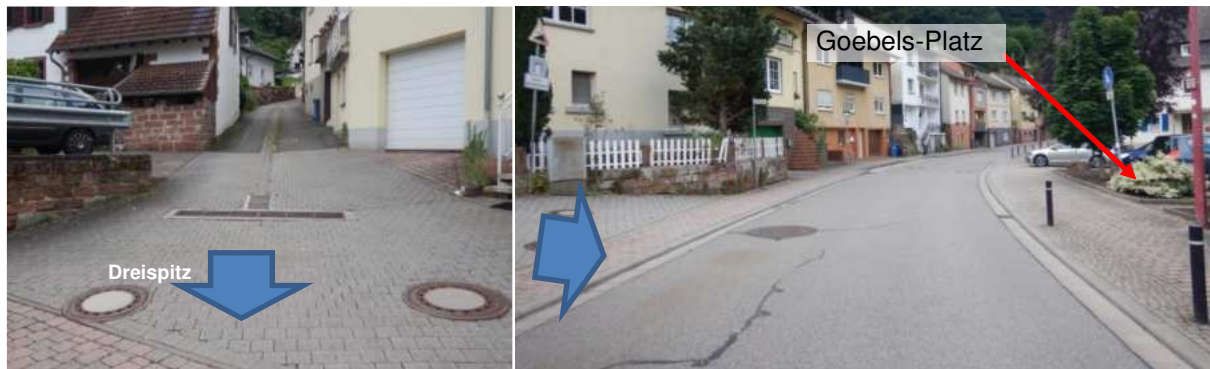
Bei Starkregen überströmt der Niederschlagsabfluss aus der Straße Dreispitz die Hauptstraße und fließt weiter auf den Goebels-Platz und von dort in den Hochspeyerbach.

Abbildung 24 Straßenmündung Dreispitz auf Hauptstraße

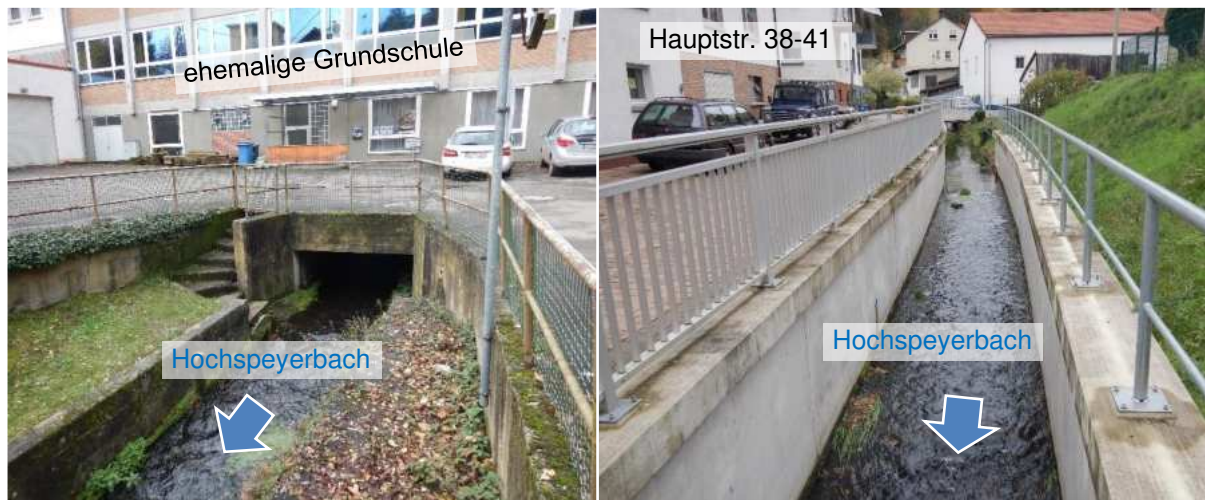
Der Hochspeyerbach ist im Bereich der Ortschaft Frankenstein begradigt und mit Mauern als Böschung eingefasst. Im Bereich der ehemaligen Grundschule und des Bahnhofes ist er verrohrt. Die ehemalige Grundschule stellt ein Sperrbauwerk im Talraum dar. Ein oberflächlicher Abfluss ist hier nur über die Hauptstraße möglich. Von Überflutung gefährdete Grundstücke sind hier insbesondere Hauptstraße Nr. 38-41, bei denen bei Rückstau der Verrohrung das Erdgeschoss vollständig geflutet wird, bis ein Notabfluss über die Hauptstraße erfolgt.

Abbildung 25 Situation Hochspeyerbach Bereich ehemalige Grundschule

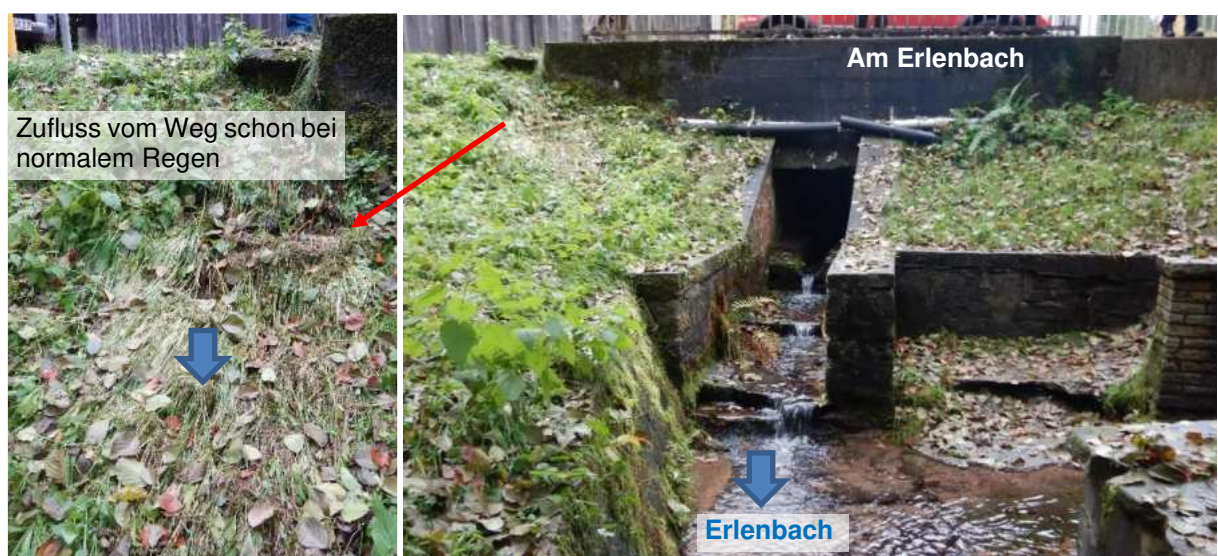
Der Erlenbach ist unter der Kistenfabrik verrohrt; bei Starkregen kann die Betonfläche überflutet werden. Schäden sind bisher hauptsächlich durch über die Wege abfließendes Niederschlagswasser entstanden. Schon bei „normalen“ Regenereignissen kommt es zum Niederschlagswasserabfluss auf den Wegen, welcher auch zur Erosion der wassergebundenen Wegedecke führt.

Abbildung 35 Situation Verrohrung Erlenbach Kistenfabrik (Am Erlenbach 33)

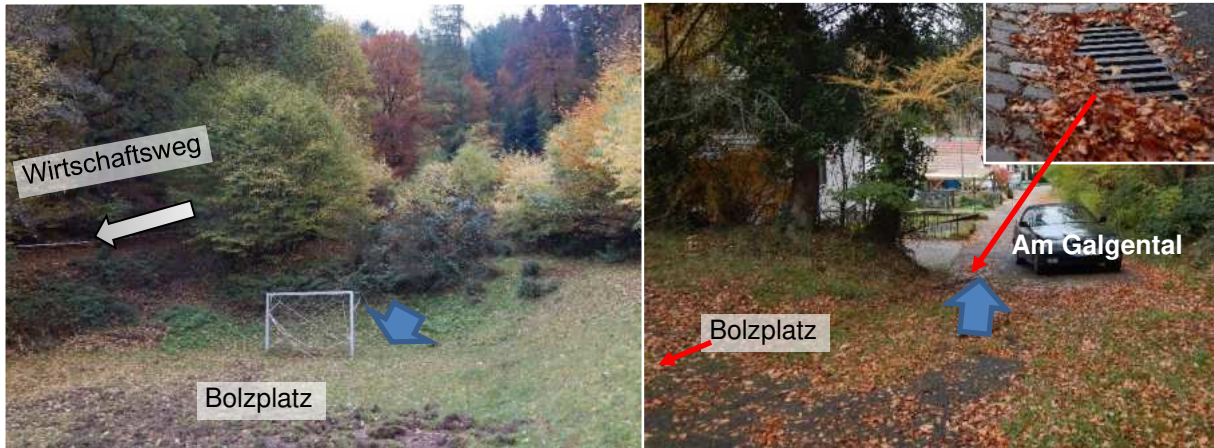
Aktuell wird das aus dem Außengebiet zufließende Niederschlagswasser nur mittels eines Straßenablaufes (siehe Abbildung 37) gefasst, es ist kein Sandfang und auch keine Wasserführung oberhalb zum Straßenablauf vorhanden. Die Wasserfassung ist schon bei kleineren Regenereignissen nicht zur Ableitung geeignet, insbesondere da ein sehr schnelles Zusetzen mit Treibgut (u.a. Laub) zu erwarten ist.

Abbildung 37 Außengebietszufluss zum Am Galgental

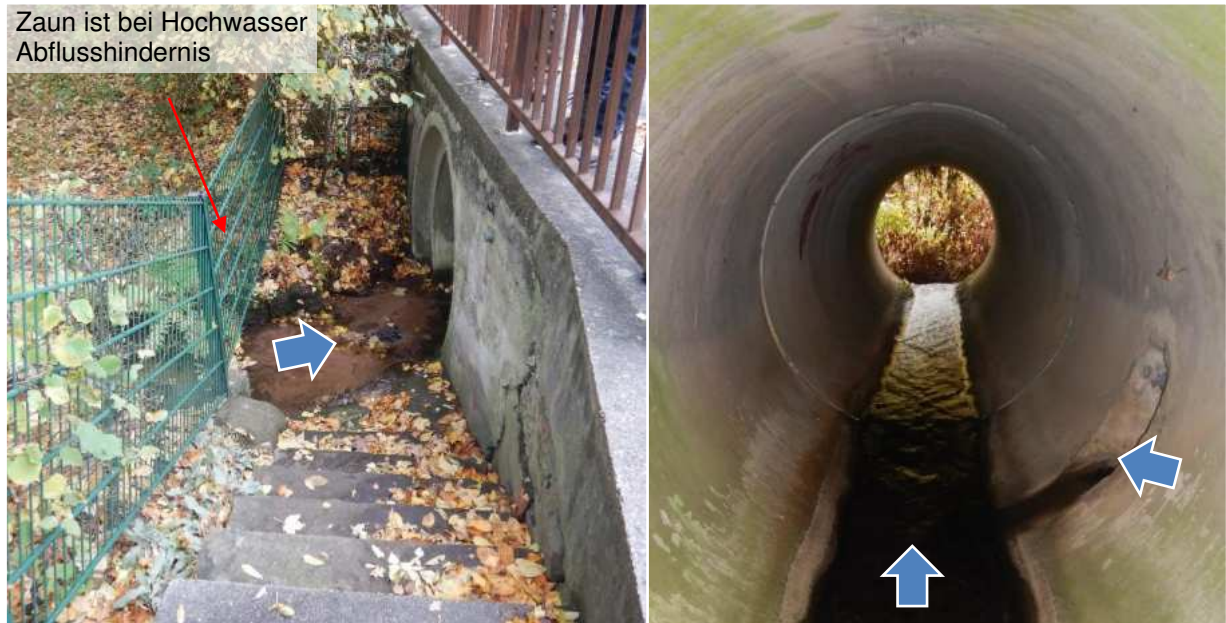
Der Garten von Nr. 7 ist mit einem Zaun umgrenzt, welcher auch durch das Gewässer verläuft. Hierbei handelt es sich um einen Zaun aus Doppelstabmatten. Bei einer Belegung des Zaunfeldes mit Treibgut ist ein Herausreisen des Feldes und Verlegen der Verrohrung möglich, siehe Abbildung 40.

Abbildung 40 Durchlass Erlenbach unter Straße Am Erlenbach

Für die Grundstücke direkt am Bach ist Objektschutz oder eine Nutzungsanpassung (insbesondere keine hochwertigen Nutzungen und Schlafzimmer im überflutungsgefährdeten Bereich) wichtig. Der Zaun durch den Bach muss entfernt werden, da das Zaunfeld bei Belegung zwar überstaut werden kann, aber die Gefahr besteht, dass es abgerissen wird und den Durchlass komplett verschließt. Ggf. ist ein Kompromiss mit Aufweitung des Gewässers vor der Verrohrung und Errichten eines Treibgutfanges aus Holzstäben (auch als Grundstücksbegrenzung) möglich, hierzu muss eine Absprache und Genehmigung zwischen Eigentümer, Verbandsgemeinde und Unterer Wasserbehörde erfolgen.

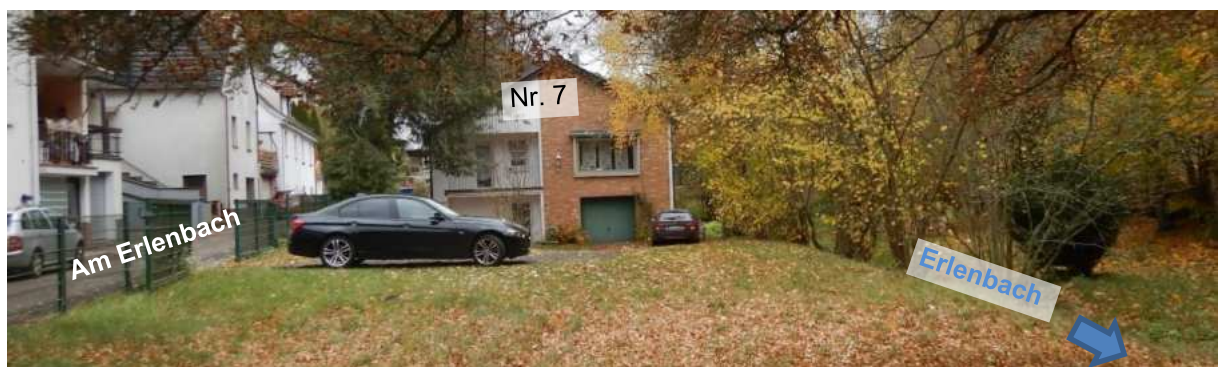
Abbildung 41 Situation Am Erlenbach Nr. 7

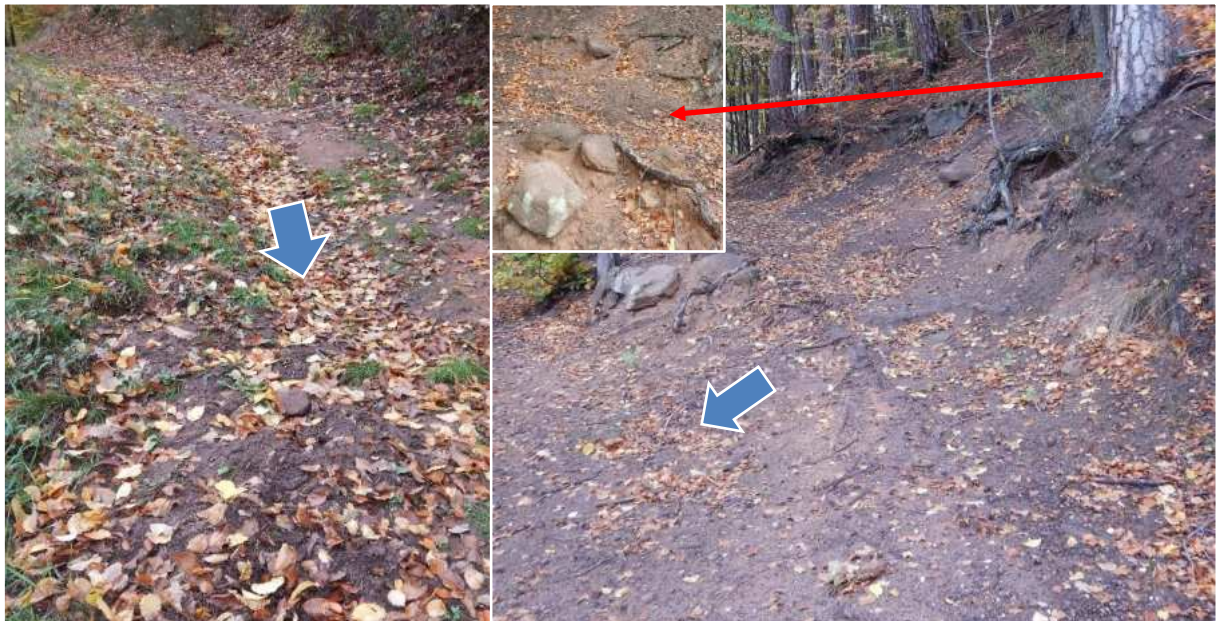
Die Hänge sind sehr steil und hauptsächlich mit etwa gleich alten Nadelhölzern (vor allem Kiefern) bewachsen. Der Boden ist mit nur sehr wenig Streu bedeckt.

Abbildung 43 Erosion in Wegen und an den Hanglagen im Spechtental

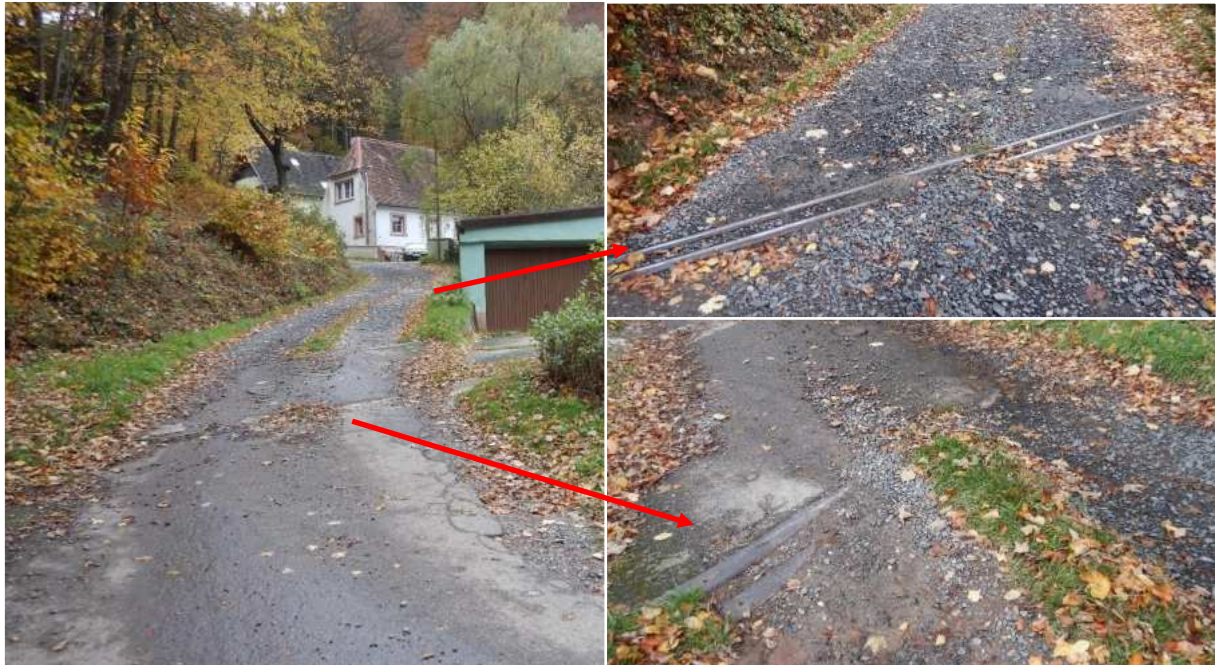
Die Querinnen im Weg sind mit Schotter gefüllt und auch sonst wenig funktionsfähig, da sie bei einem Starkregen direkt wieder zugesetzt und überspült werden, insbesondere durch die große Steigung des Geländes.

Abbildung 44 Spechtental Situation Zufahrt, nicht funktionsfähige Querabschläge

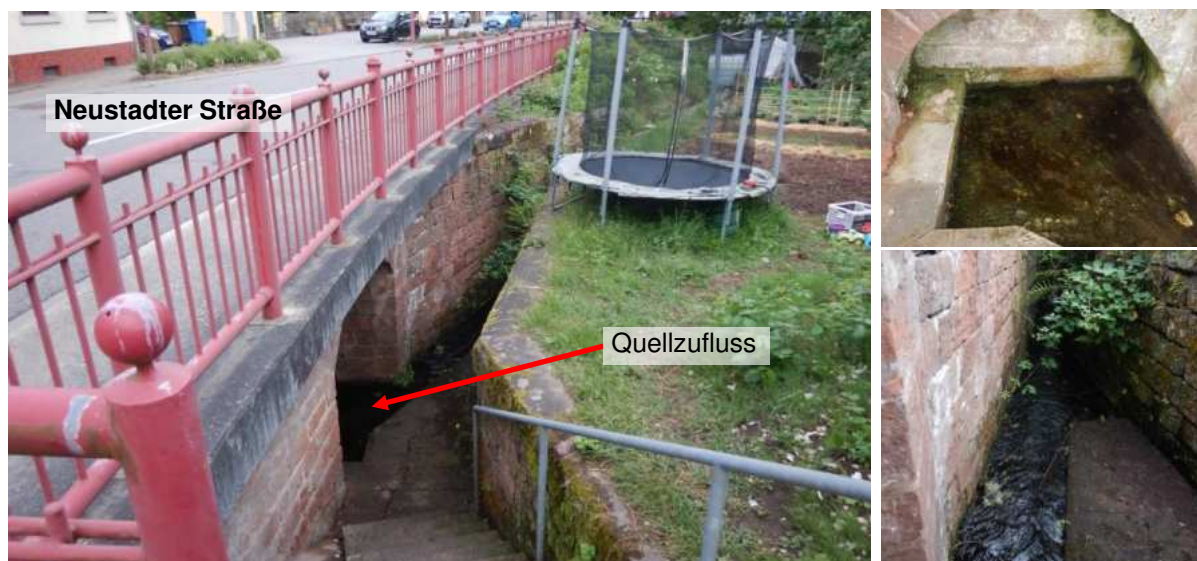
Südlich der Neustadter Straße mündet auch noch eine Quelfassung in den Hochspeyerbach. Die Quelle muss nach Berichten der Anwohner schon deutlich nördlicher gefasst werden und über diese kommt es bei Hochwasser wohl zu einem Rückstau in Kellerräume im Bereich Neustadter Straße Nr. 4.

Abbildung 47 Quellzufluss zum Hochspeyerbach im Bereich Neustadter Straße aus Richtung Nr. 4

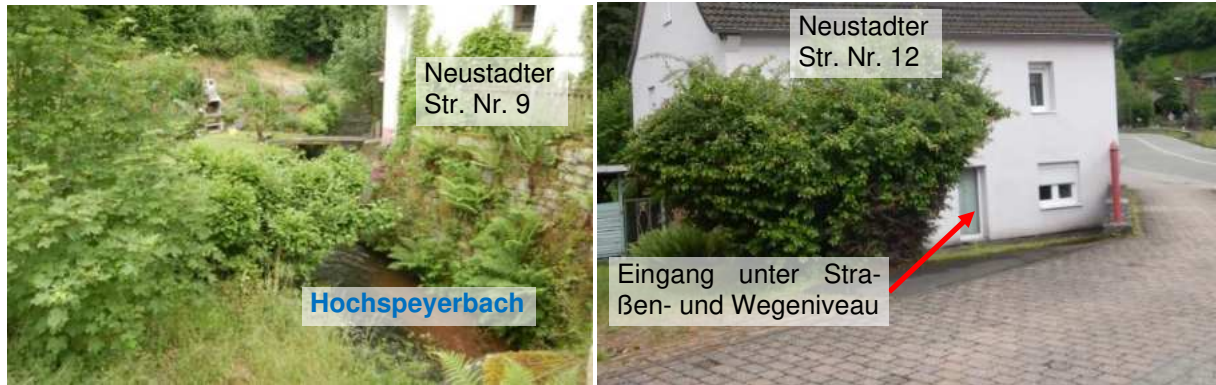
Auch gefährdet bei Starkregen ist Nr. 12, hier insbesondere auch durch Überflutung aus dem Straßenraum, da das Gebäude deutlich unter Straßenniveau liegt, siehe Abbildung 48.

Abbildung 48 Situation Neustadter Straße Nr. 9 und 12

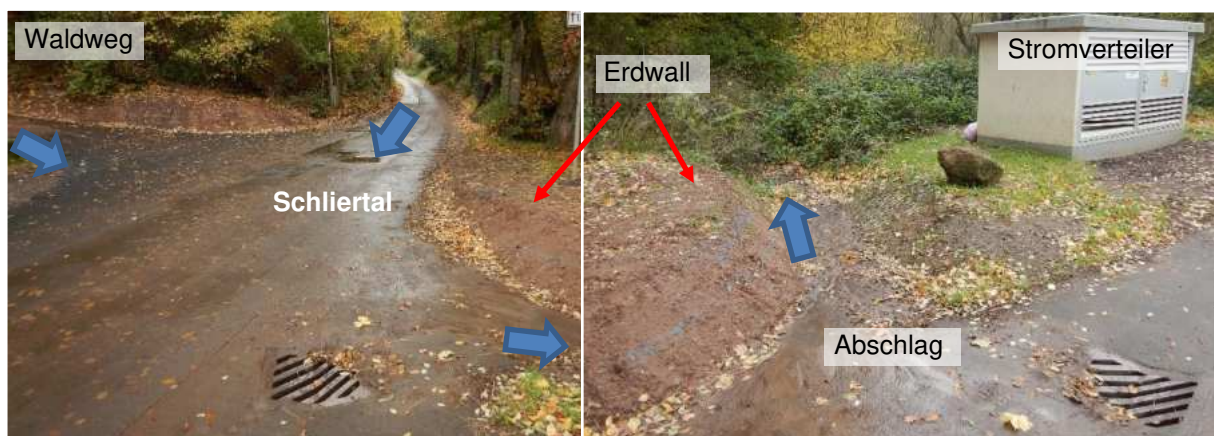
Im Bereich der Brücke über den Hochspeyerbach steht ein Stromverteiler, siehe Abbildung 51. Dieser liegt leicht erhöht zur Straße neben dem Abschlag in den Bach. Der Bereich liegt sowohl im potentiellen Überschemmungsgebiet des Hochspeyerbachs wie auch im Bereich der Starkregenfließlinie aus dem Schliertal.

Abbildung 51 Situation Abschlag Schliertal in den Hochspeyerbach
