4.1.2.3 Höllischtal

4.1.3 OT Breitenstein

4.2 Ortsgemeinde Elmstein

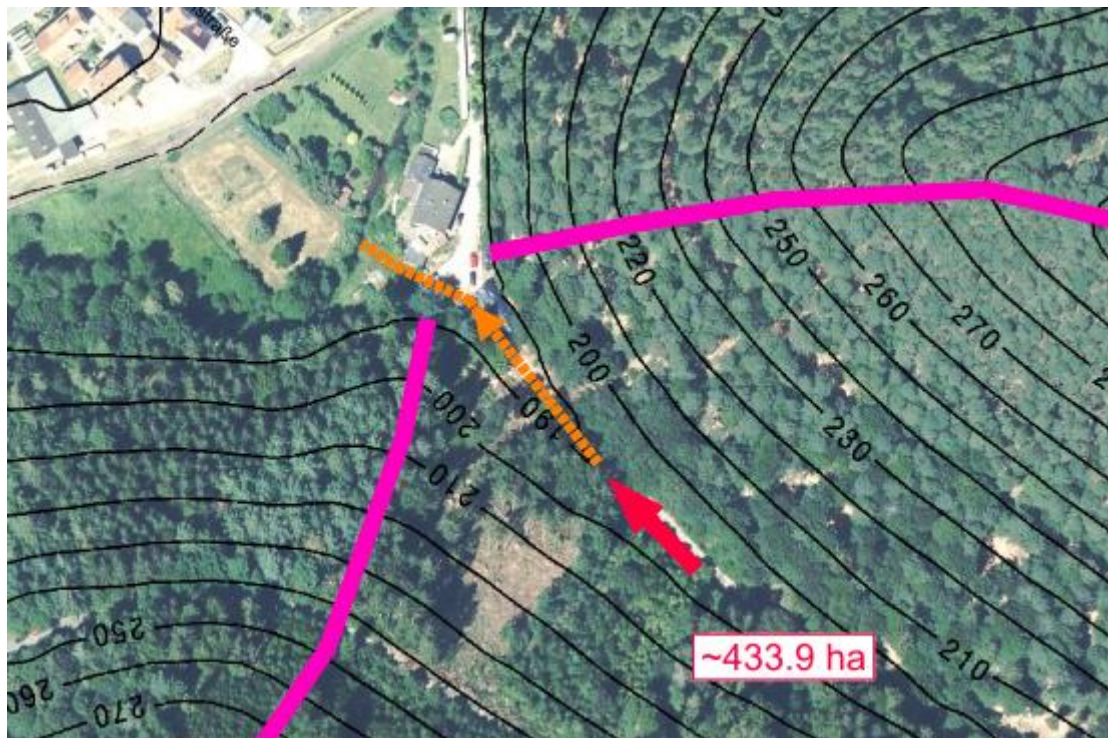
Am direkt neben dem Notabflussweg liegenden „Haus Erfenstein“ empfiehlt es sich private Gebäudeschutzmaßnahmen zu ergreifen.

Abbildung 50: Darstellung des Notabflusswegs über den Wanderparkplatz Spangenberg und am "Haus Erfenstein" vorbei

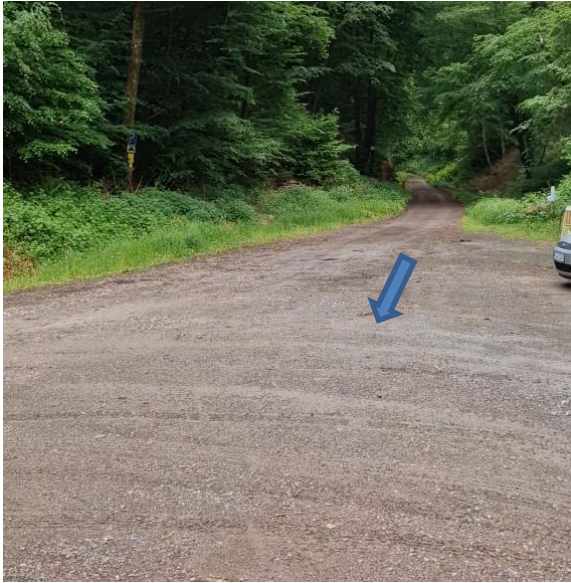
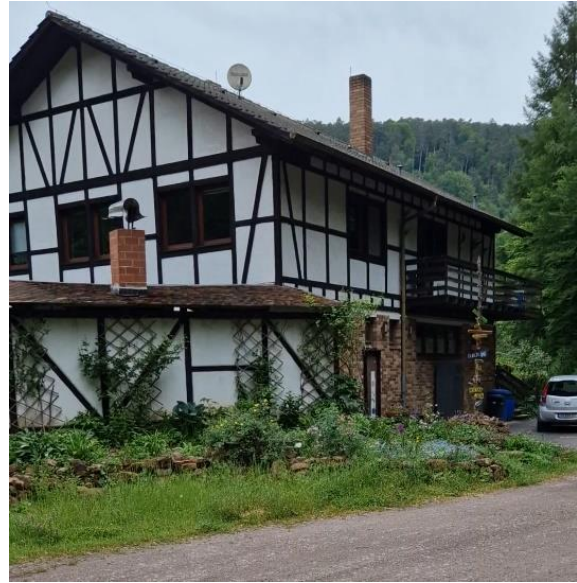
Abbildung 51: Blick auf Wanderparkplatz Richtung Höllischtal (links), Blick auf "Haus Erfenstein" (rechts)

Aus Berichten der Anwohner ist bekannt, dass selbst bei vergleichsweise geringen Niederschlagsereignissen Blattwerk und Totholz aus dem Höllischtal gespült werden. Es empfiehlt sich die Installation eines Totholzfangs vor dem Beginn der Verrohrung

Da das Höllischtal nicht zur VG Lambrecht gehört, wären Maßnahmen an diesem Gefahrenpunkt mit den zuständigen Trägern der angrenzenden Gemeinde abzustimmen.

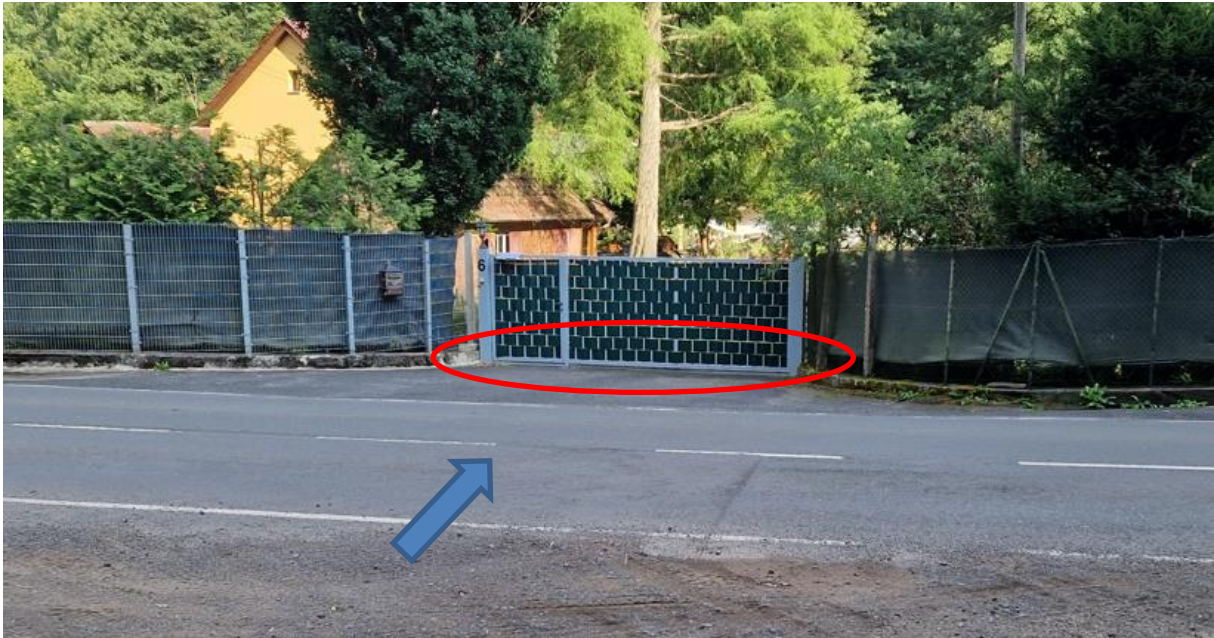
Die Gärtnerei in Erfenstein ist sowohl durch Oberflächenwasser von Starkregen aus dem Tal des Breitenbachs bedroht, als auch durch Hochwasser aus dem Speyerbach. Das Gebäude liegt im potentiellen Überflutungsbereich in der Aue, bzw. Teile des Gebäudes reichen sogar in den Überflutungsbereich eines HQ₁₀₀ hinein. Die Grundstückszufahrt bildet zudem den niedrigsten Punkt im Bereich der L 499.

Abbildung 53: Blick auf Grundstückszufahrt Gärtnerei (Tiefpunktbereich)

Vom nördlichen Kerbtal her anfallendes Niederschlagswasser wird, dadurch bedingt, ebenfalls auf das Grundstück gelenkt. Bei diesem Objekt sollten unbedingt private Objektschutzmaßnahmen gegen Starkregen, sowie gegen Hochwasser ergriffen werden.

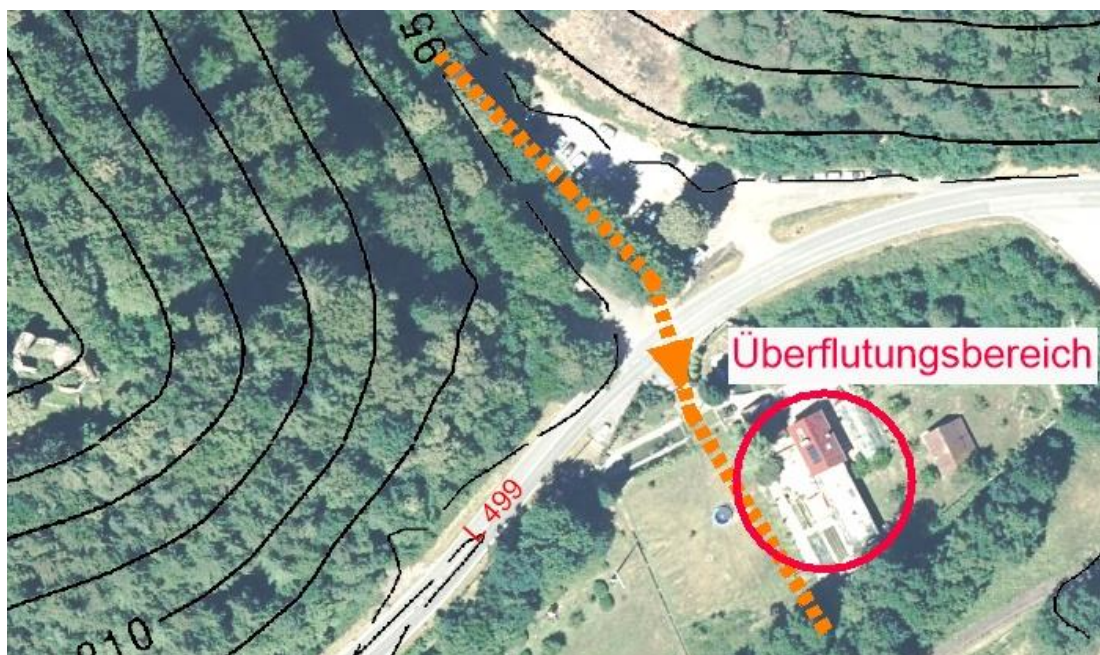
Abbildung 54: Darstellung Gärtnerei mit Notabflussweg und Gefährdung aus Überflutung des Speyerbachs

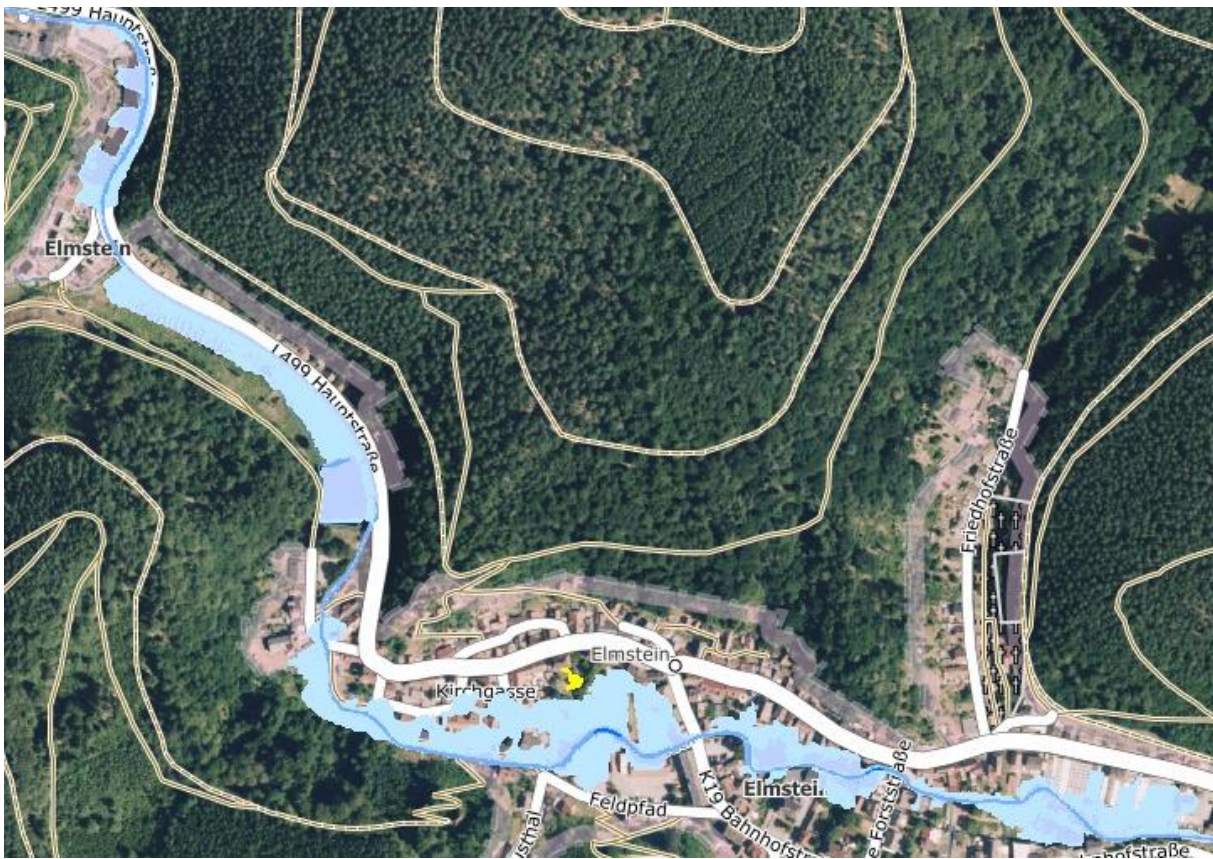
Abbildung 58: Überflutungsbereich HQ₁₀₀ entlang des Speyerbachs, nordwestlicher Teil von Elmstein

An weiten Teilen des Speyerbachs kommt es im Raum Elmstein zu Überflutungen im Rahmen eines HQ₁₀₀-Ereignisses. Dementsprechend ist die komplette Bebauung, die sich im dargestellten Überflutungsbereich befindet, als gefährdet einzustufen. Vereinzelt sind Wassertiefen zwischen 1-2m zu erwarten.

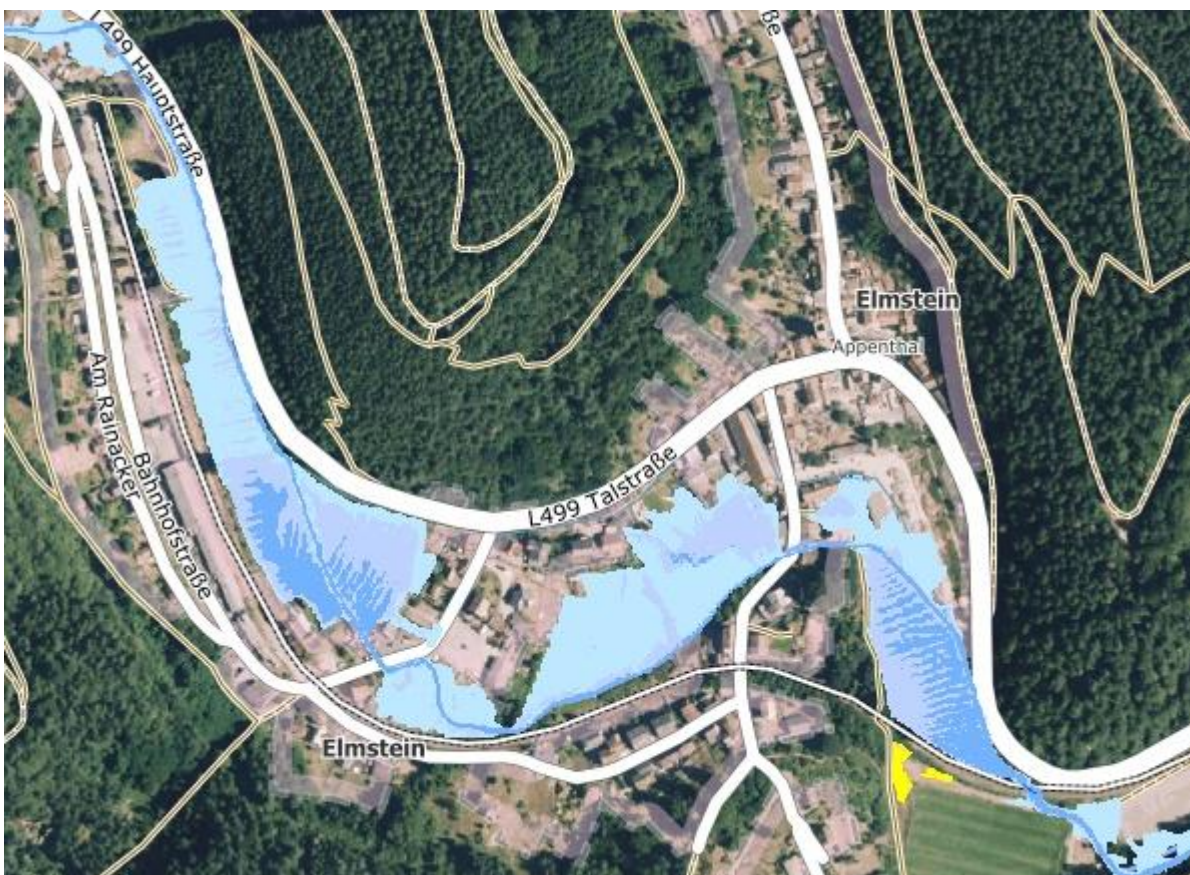
Abbildung 59: Überflutungsbereich HQ₁₀₀ entlang des Speyerbachs, südöstlicher Teil von Elmstein (Appenthal)

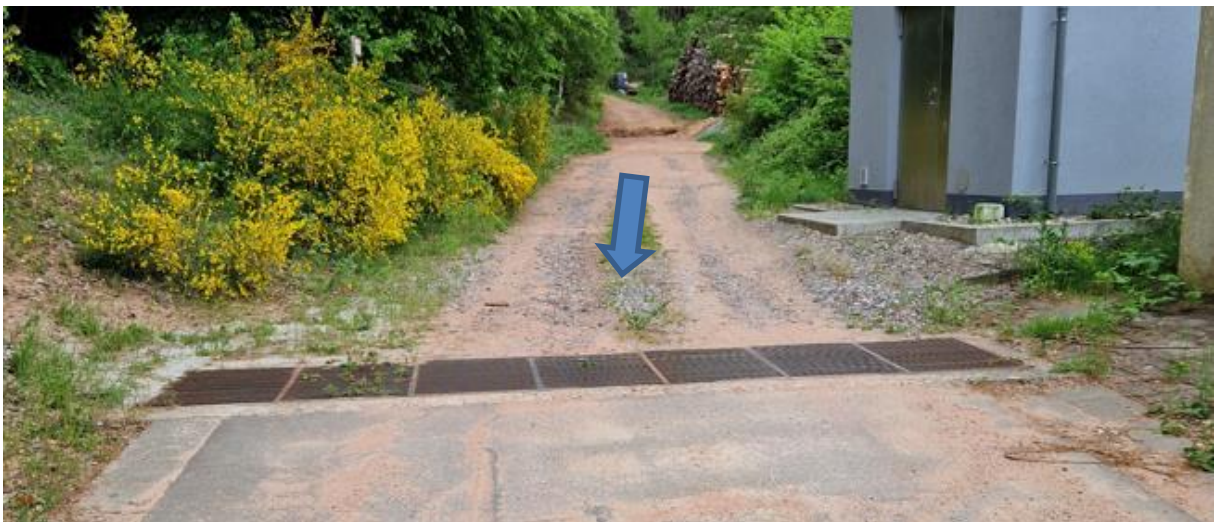
Auf den Tannenweg fließt ein Außengebiet von etwa 30 ha zu. Am Ausbauende des Tannenwegs ist ein Sandfang angeordnet, unterhalb davon wurde bei der Ortsbegehung dennoch Grobstoffeintrag Richtung Ortslage festgestellt. Da der Sandfang zum Zeitpunkt der Begehung zu großen Teilen gefüllt war, lässt sich nicht mit Sicherheit feststellen, ob der Sandfang nicht leistungsfähig genug ist, um von oberhalb zufließende Grobstoffe komplett zurückzuhalten, oder ob lediglich ein kürzerer Wartungszyklus vorzusehen ist.

Abbildung 61: Forstweg mit Sandfang oberhalb Tannenweg

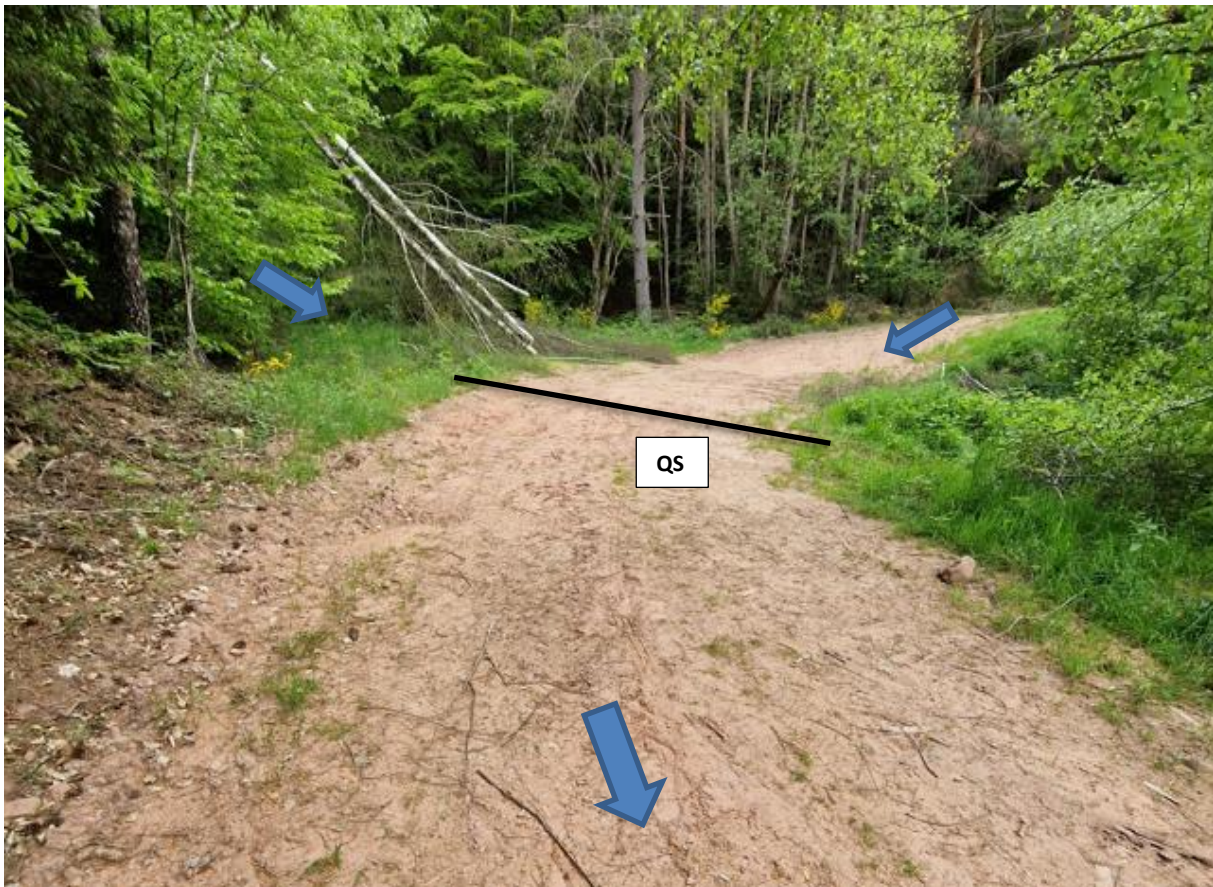
Der in der Verlängerung des Tannenwegs oberhalb verlaufende Forstweg ist durch einen wunden, sandigen und sehr lockeren Untergrund gekennzeichnet, der anfällig für Erosionen im Regenfall ist. Um diese Situation zu verbessern, sollten entlang des Forstwegs in regelmäßigen Abständen Querschläge vorgesehen werden. In den höheren Bereichen des Tals liegt die Tiefenlinie seitlich des Forstwegs. Dort kann über Querschläge das Oberflächenwasser aus dem Weg in die Fläche geschickt werden, um so die Fließgeschwindigkeit zu reduzieren und mitgeführte Grobstoffe zurückzuhalten. Im unteren Bereichen verschiebt sich die Tiefenlinie in den Bereich des Forstwegs. Dort tritt das Oberflächenwasser wieder auf den Weg über und fließt Richtung Tannenweg. Im weiteren Verlauf verbleibt das Wasser im Straßenkörper und folgt der Topographie Richtung Esthaler Straße.

Abbildung 62: Forstweg oberhalb von Tannenweg mit möglicher Position für Querschlag

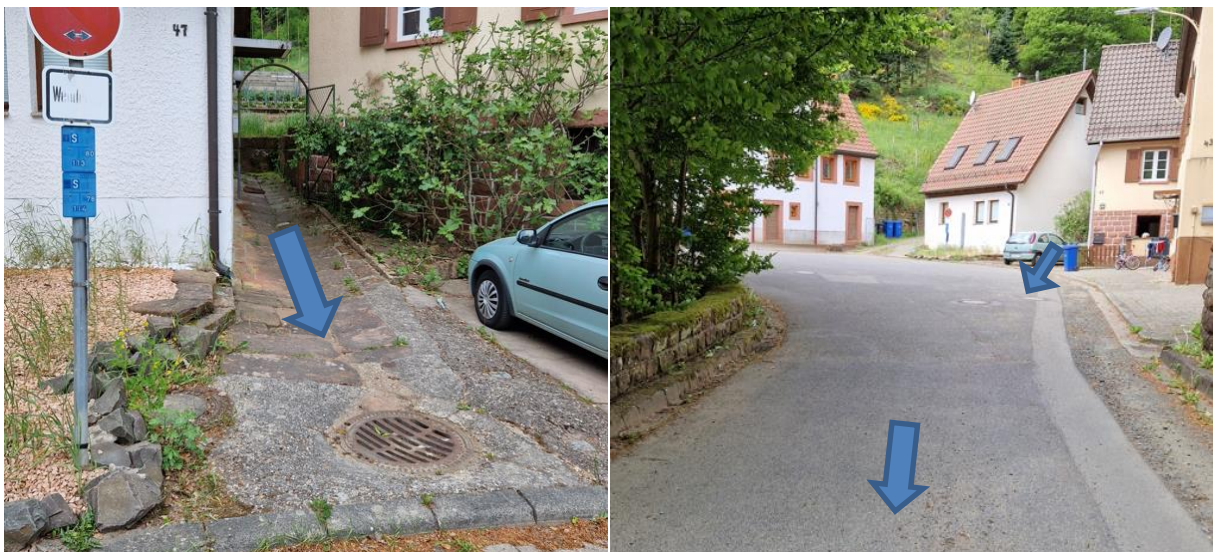
In der Esthaler Straße sammelt sich Oberflächenwasser aus dem Tannenweg und aus mehreren weiteren Außengebieten. Eine Kerbe mündet von Nordwesten her auf die Esthaler Straße im Bereich des Wendeplatzes. Sich dort sammelndes Wasser folgt der Tiefenlinie und strömt zwischen den Gebäuden mit den Hausnummern 45 und 47 auf die Straße.

Abbildung 64: Einfallende Talkerbe im Bereich des Wendeplatzes Esthaler Straße

Entlang des weiteren Straßenverlaufs treffen weitere Kerbenbereiche punktuell auf die Esthaler Straße. Generell sind entlang der Notabflusswege Objektschutzmaßnahmen vorzusehen. Gebäude, die im Anströmbereich der einfallenden Kerben liegen, sollten über Grundstücksmodellierungen von oben zufließendes Wasser an den Gebäuden vorbeileiten.

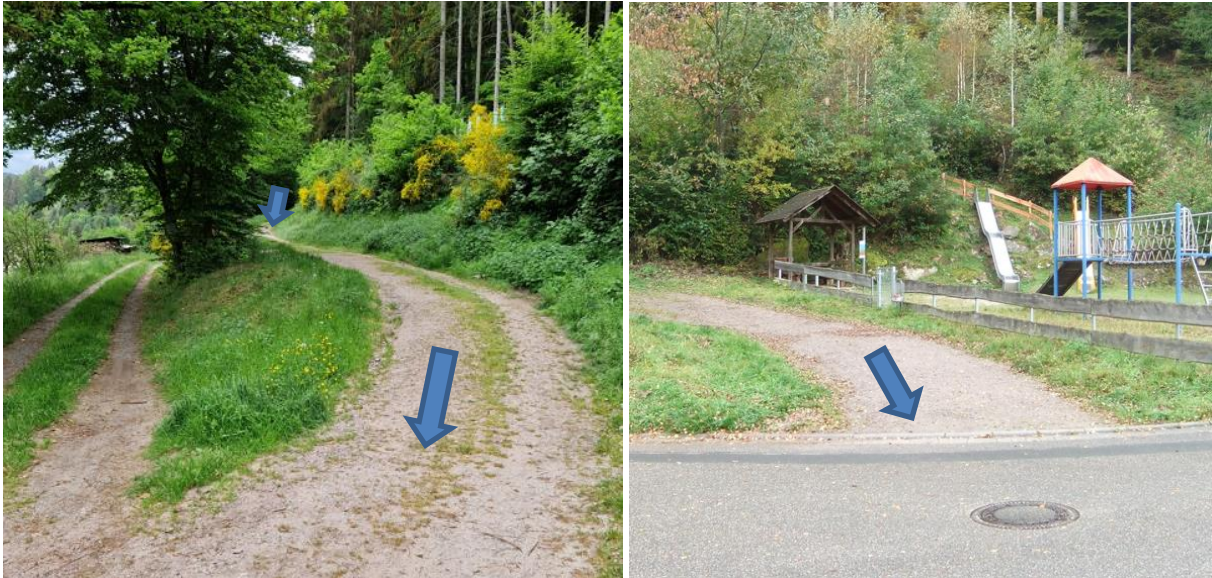
Abbildung 66: Einfallender Forstweg (links), Mündungsbereich des Forstwegs auf die Weihersbergstraße (rechts)

An einem einfallenden Forstweg strömt zusätzliches Oberflächenwasser auf die Weihersbergstraße. Im südlichen Bereich der Straße stellt sich das Oberflächenwasser in einen abgehenden Stich und gefährdet die dortige Bebauung. Sobald der Einstau in der Stichstraße einen Rückstau verursacht wird das von Norden zufließende Wasser zur Harzofenstraße gelenkt und fließt dort wieder mit dem „Hauptstrom“ des Oberflächenwassers zusammen. Das Objekt mit der Hausnummer 66 im Einmündungsbereich der Weihersbergstraße hat ein tieferes Geländeneiveau wie das umliegende Straßenniveau. Dort kann es bei stärkeren Regenereignissen aufgrund fehlender Schutzmaßnahmen zum Zufluss und Einstau auf dem Grundstück kommen. Mit einer umlaufenden Aufkantung oder passender Geländemodellierung könnte der Zufluss zum Grundstück verhindert werden.

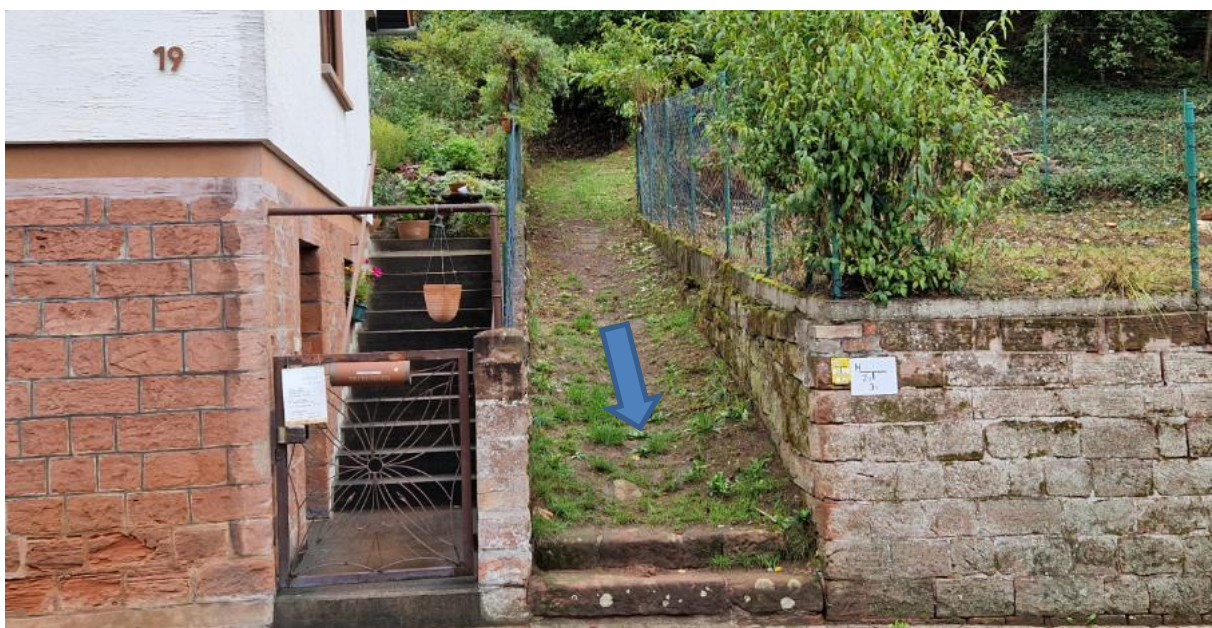
Abbildung 67: Einfallender Wanderweg neben Harzofenstraße 19

Zusätzlich erfolgt von einem Wanderweg neben der Hausnummer 19 Grobstoffeintrag in die Harzofenstraße. Mittels Abflusslenkung und Querschlägen oberhalb kann der Zufluss zu dem Wanderweg deutlich reduziert werden.

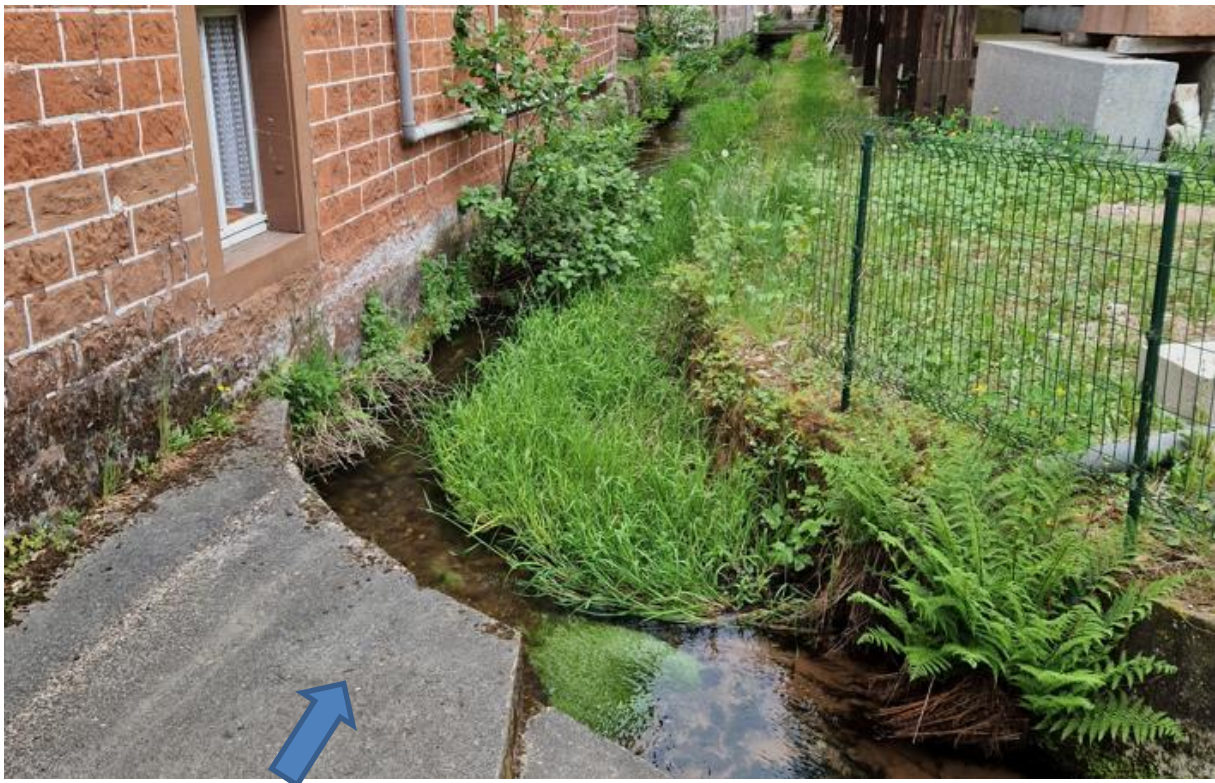
Abbildung 69: Mühlgraben als Notabflussweg im Taltiefpunkt Talstraße

Zum Zeitpunkt der Begehung ist im Mühlgraben Bewuchs zu erkennen, der den Abflussquerschnitt beginnt einzunengen. Da der Mühlgraben als Notabflussweg dient, ist der Abflussquerschnitt freizuhalten, bzw. größere einragende Pflanzen sollten zurückgeschnitten werden, um eine möglichst hohe Abflussleistung zu gewährleisten.

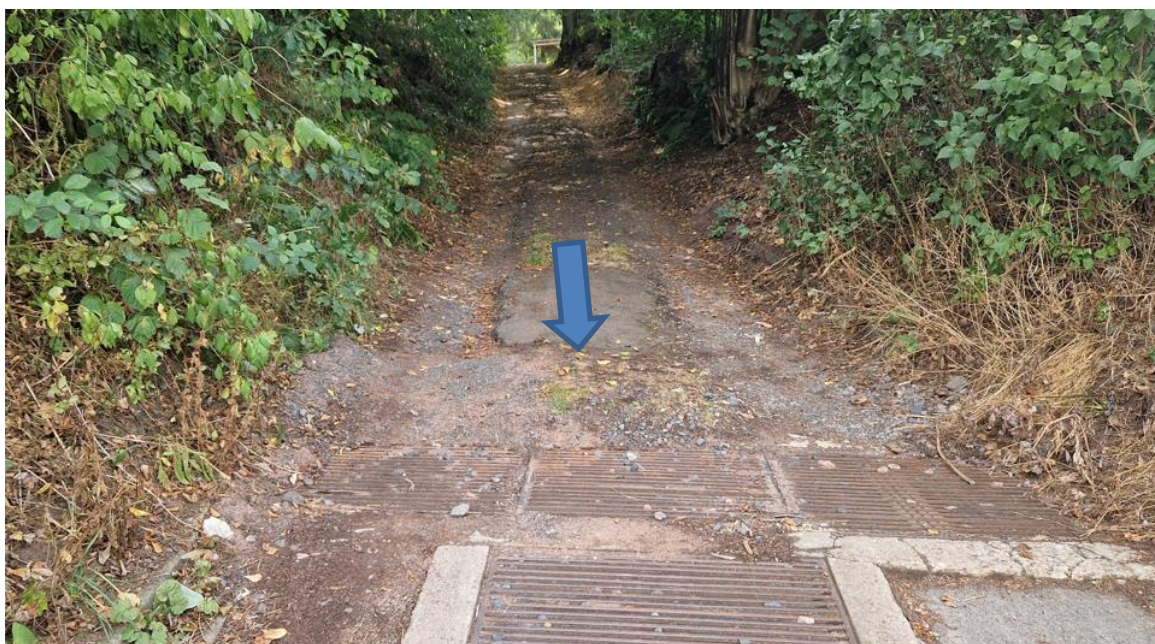
Abbildung 73: unteres Ende des Hohlwegs oberhalb Konrad-Haag-Straße mit vorhandenem Sandfang

Trotz vorhandenem Sandfang kommt es bei Regenereignissen nach Anwohnerberichten regelmäßig zu starkem Grobstoffeintrag in die Ortslage. Bedingt wird die große Menge an mitgeschwemmten Stoffen durch den Charakter des Hohlwegs und der Topographie. Bei dem Weg handelt es sich im unteren Bereich um einen ehemals befestigten Hohlweg mit recht großem Gefälle. Die frühere Asphaltdecke im Weg ist nur noch zu kleinen Teilen erhalten und es sind entlang des Wegs starke Erosionsspuren erkennbar.

Bedingt durch den teilweise wunden Charakter und das gegebene Gefälle ist hier weiterhin mit, wenn auch reduziertem, Grobstoffeintrag zu rechnen. Der vorhandene Sandfang ist in regelmäßigem Zyklus zu reinigen.

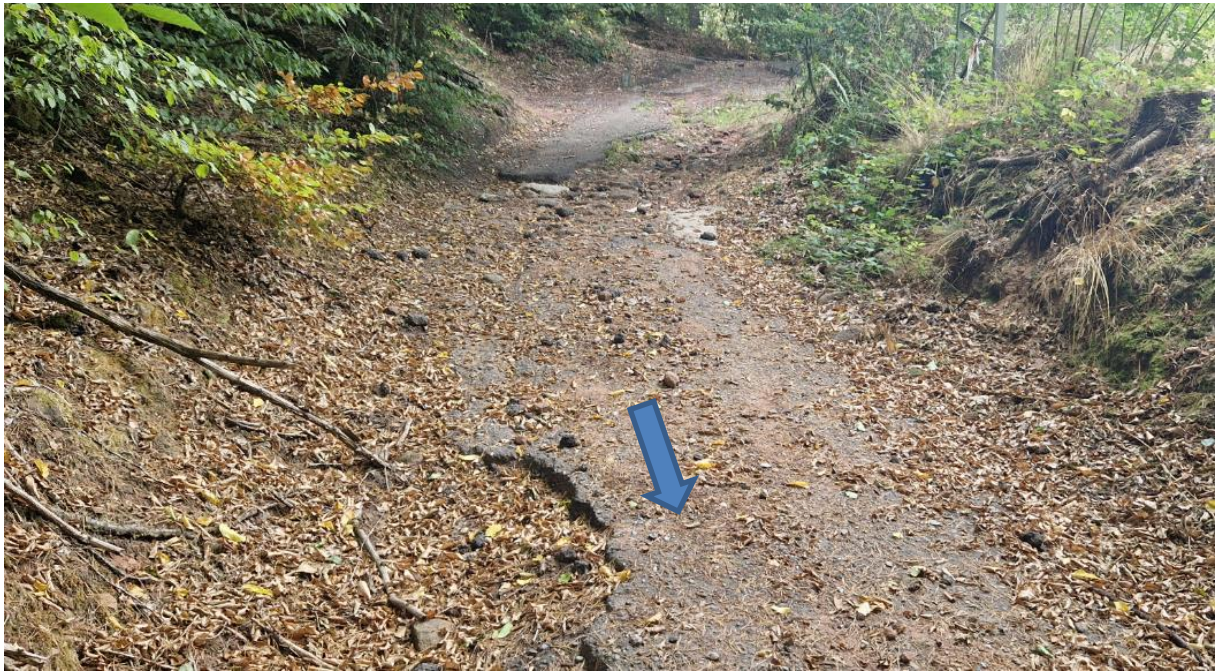
In den oberen Bereichen nimmt das Gefälle weiter zu, was zu großen Fließgeschwindigkeiten entlang des Wegs und damit einhergehend, zu deutlicher Erosion führt.

Abbildung 74: Hohlweg mit deutlichen Erosionsspuren infolge hoher Fließgeschwindigkeiten

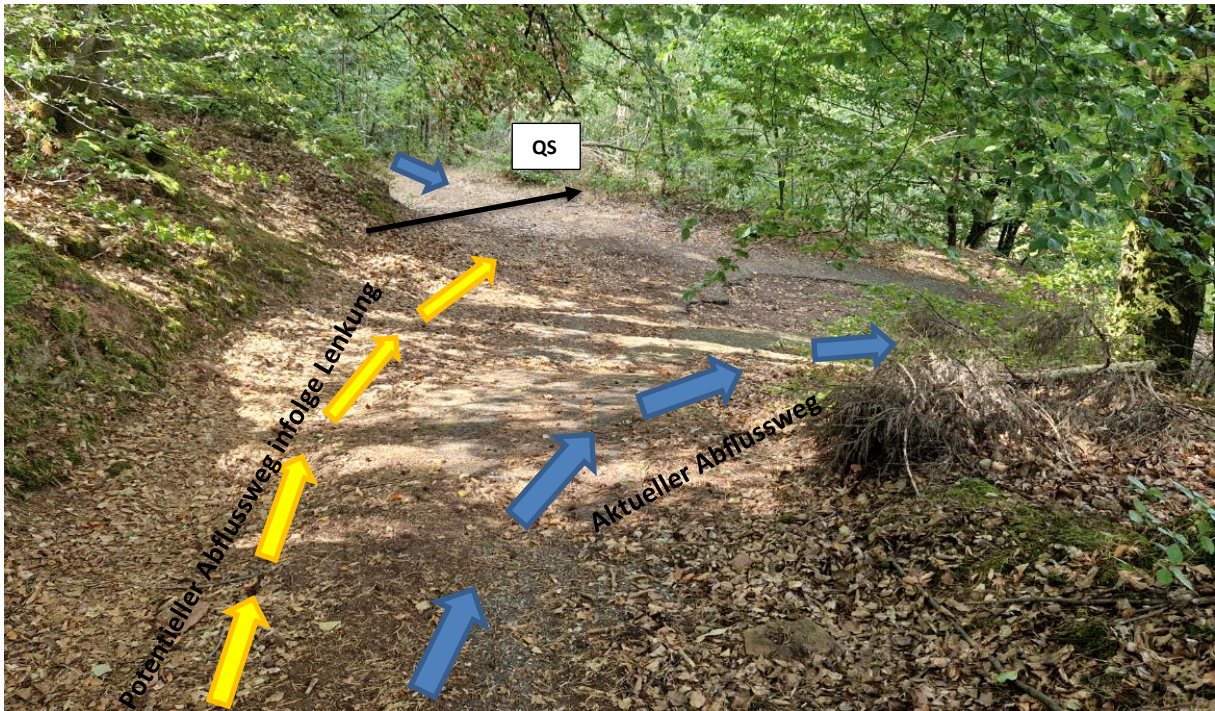
Der Zufluss zum Hohlweg speist sich aus einem Wegenetz an Forstwegen, in denen sich das Niederschlagswasser sammelt und zum Abfluss kommt. Am oberen Ende des eigentlichen Hohlwegs treffen mehrere wasserführende Waldwege in einem Wegekrenz auf den Hohlweg.

Abbildung 75: Wegekreuz mit Zufluss zum Hohlweg und Darstellung möglicher Abflusslenkung

Um die Abflusssituation zu verbessern, kann der Zufluss zum Hohlweg vor dem Wegekrenz reduziert werden. Durch Modellierung der zufließenden Wege, bzw. das Vorsehen von Querschlägen oberhalb, kann Oberflächenwasser aus dem Wegenetz heraus in die Fläche geschickt werden.

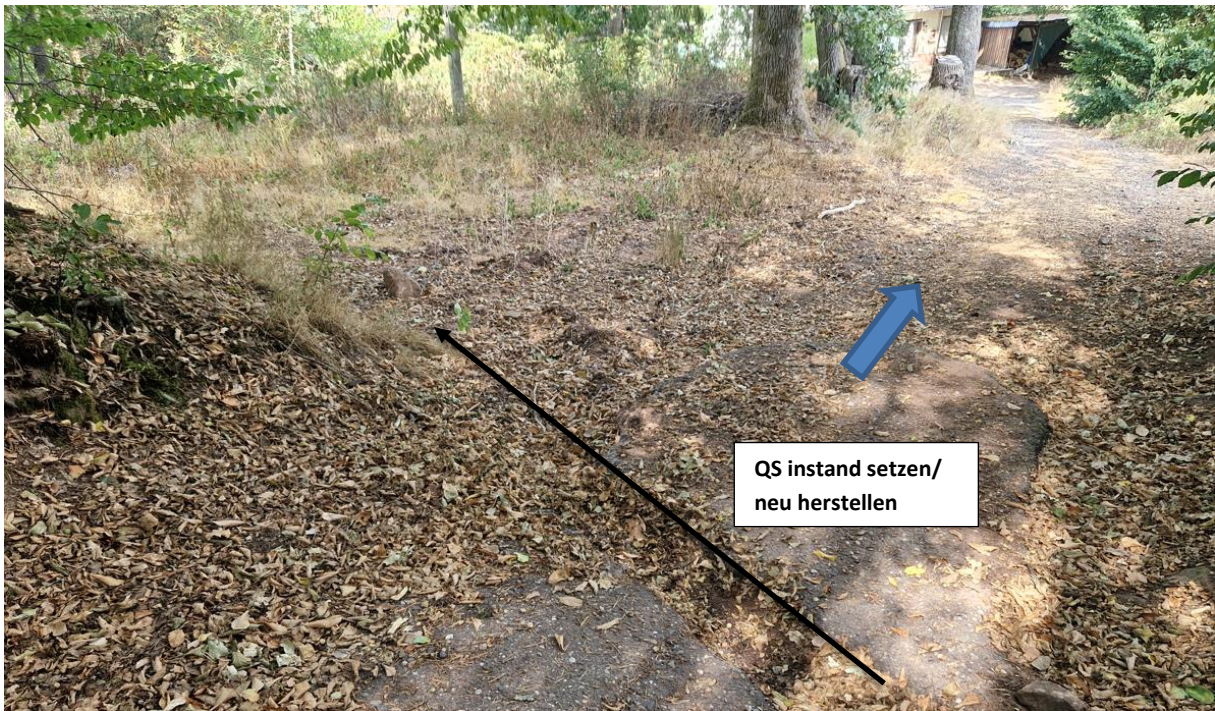
Abbildung 76: Funktionsunfähiger Querschlag im Hohlweg

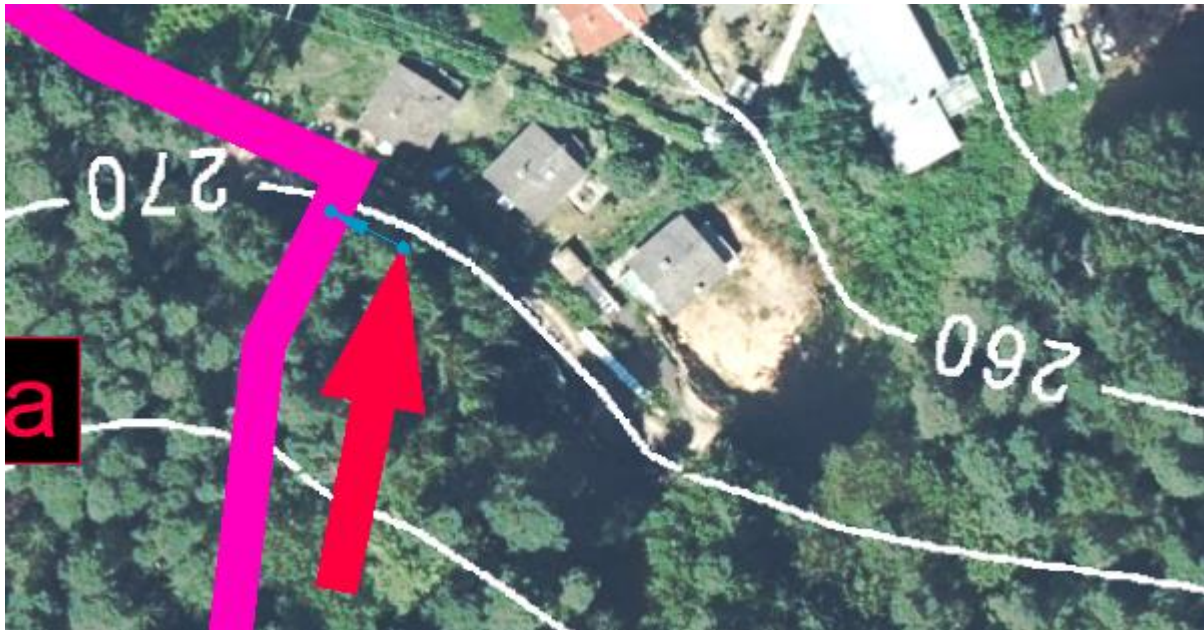
Bei der Nachbegehung vor Ort hat sich gezeigt, dass, obwohl ein Außengebiet mit nennenswerter Einzugsfläche fehlt, das Wasser auf die oben genannten Objekte führen könnte, ein Waldweg direkt auf das Grundstück mit der Hausnummer 9 mündet. In der Verlängerung des Abflusswegs liegt die Hausnummer 8.

Abbildung 77: Anströmpunkt der Flüssiggastanks bei Künstlerkolonie 8 und 9

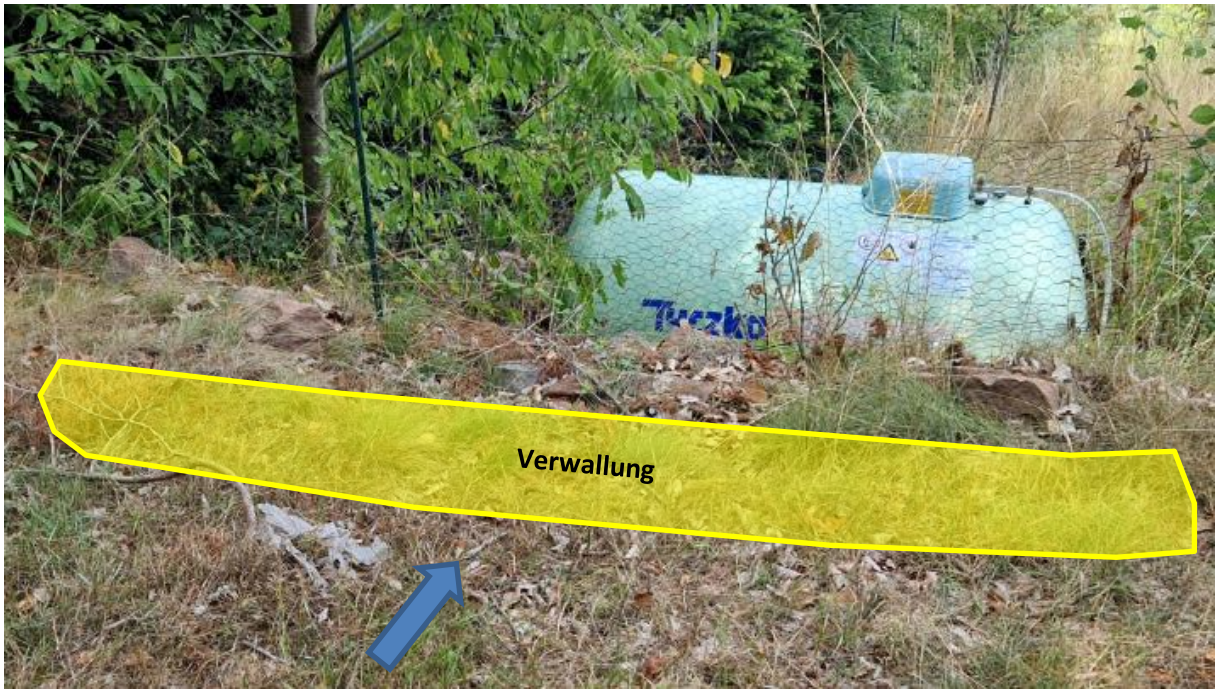
Die Gefährdungslage ist an dieser Stelle dennoch als eher gering einzustufen. Die Flüssiggastanks sind bei ordnungsgemäßer Installation fest mit dem Boden verbunden und bei den, von oben zufließenden Wassermengen ist ein Wegspülen der Tanks nicht zu erwarten. Auch die Gefahr des Aufschwemmens durch sich einstauendes Wasser ist aufgrund der Hanglage nicht zu erwarten.

Abbildung 78: Flüssiggastank bei Künstlerkolonie 9 im Anströmbereich

Beispielsweise mit einer leichten Erdverwallung oder Aufkantung entlang der oberen Grundstücksgrenze der gefährdeten Grundstücke kann der Zufluss vom Forstweg von den Flüssiggastanks weggeleitet werden. Dabei handelt es sich um private Objektschutzmaßnahmen, daher erfolgt hier nur eine textliche Erwähnung, eine separate Nennung im Maßnahmenkatalog erfolgt nicht.

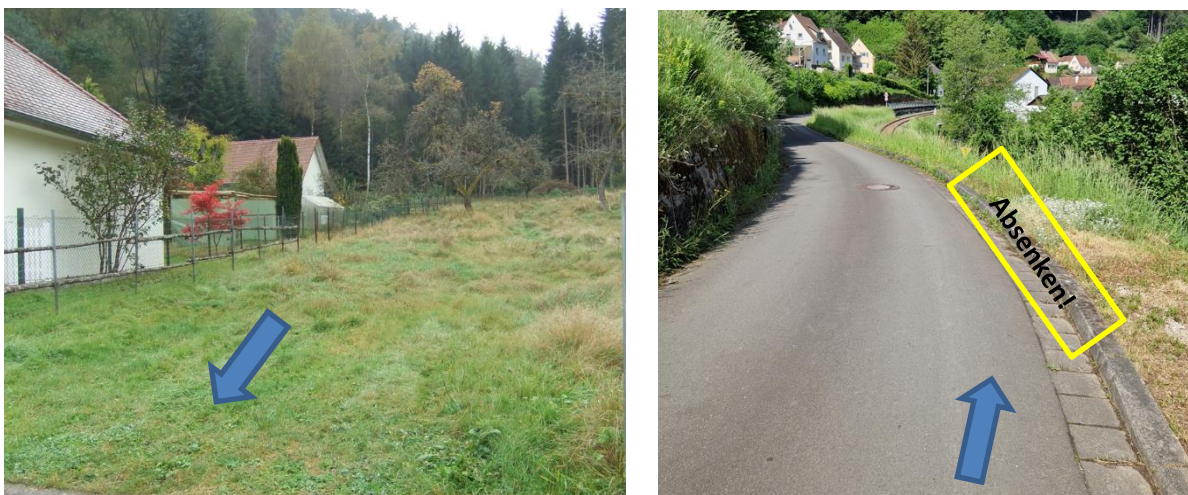
Abbildung 80: Blick zu Außengebiet oberhalb Konrad-Haag-Straße (links), Bordsteinanlage Richtung Bahn (rechts)

Durch ein Absenken der Bordsteinanlage, bzw. teilweises Öffnen kann das Wasser vorher in Richtung des Bahnkörpers abgeschlagen werden. Dort verteilt sich das Oberflächenwasser und fließt durch den Bahnkörper in Richtung Gewässer ab.

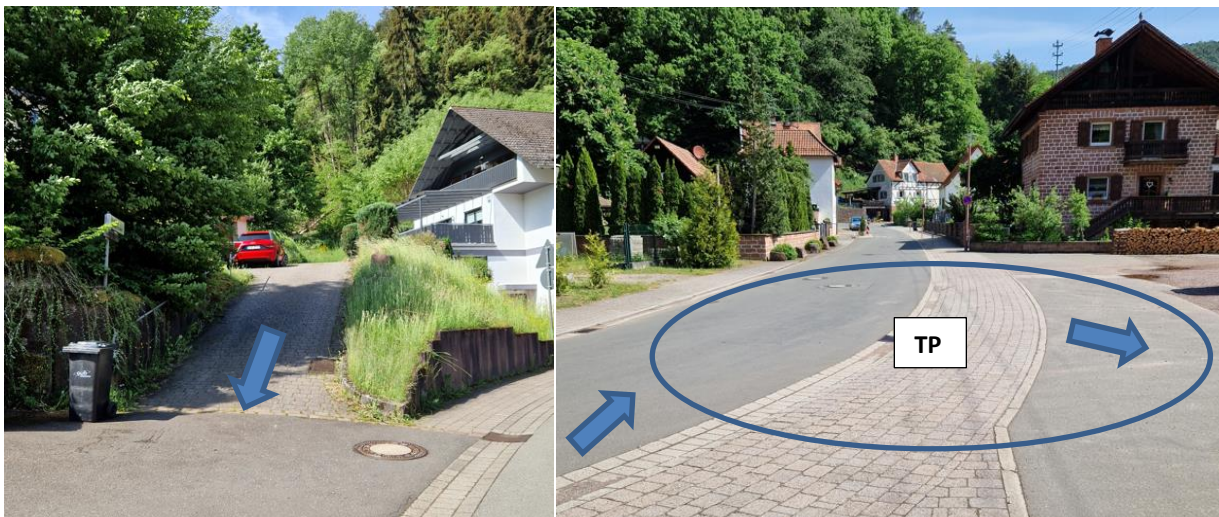
Sich im Kerbenbereich des etwa 18 ha großen Außengebiets sammelndes Niederschlagswasser fließt zwischen den Gebäuden Bahnhofstraße 73 und Konrad-Haag-Straße 1 hindurch auf die Bahnhofstraße und von dort zum Straßentiefpunkt. Dort kommt es zu einer flächigen Ausbreitung des Wassers, bevor es in den vorbeifließenden Speyerbach abgeschlagen wird. Hauptsächlich im Tiefpunktbereich liegende Gebäude sollten durch Objektschutzmaßnahmen wie beispielsweise Sandsäcke oder Dammbalkensysteme geschützt werden.

Abbildung 82: einfallende Talkerbe (links), Tiefpunktbereich des Notabflusswegs (rechts)

Eine Verbesserung der Tiefpunkt-Entleerung kann durch das Vorsehen einer Abflussmulde auf der Park- / Lagerfläche östlich der Straße Richtung Gewässer erreicht werden.

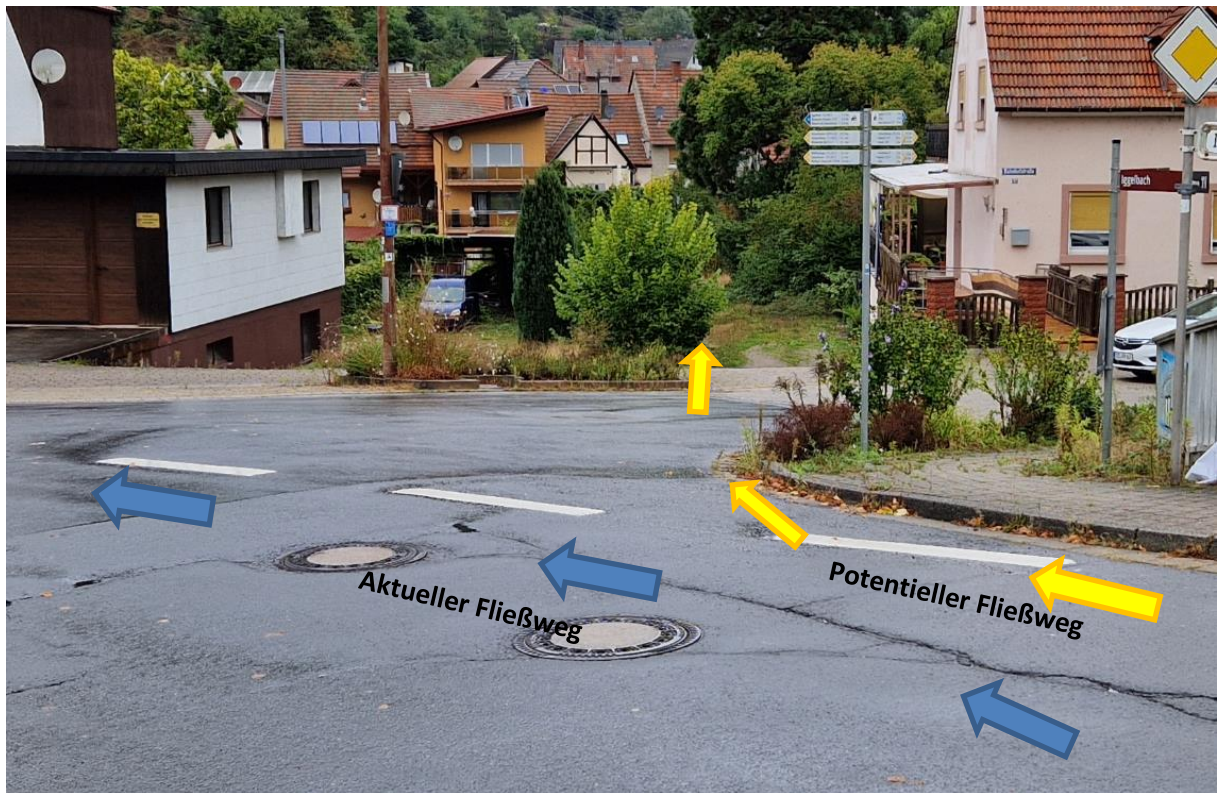
Abbildung 83: Potentieller Abschlag für Oberflächenwasser aus der Iggelbacher Straße durch Umbau des Einmündungsbereichs

Durch korrekte Modellierung des Einmündungsbereichs kann das Oberflächenwasser aus der Iggelbacher Straße in Richtung des Flurstücks 477/1 umgelenkt werden.

Das Flurstück wird zum Zeitpunkt der Begehung lediglich als Wiesengrundstück genutzt und bietet sich somit zur gezielten Ableitung von Oberflächenwasser zum Gewässer an. Zur gezielten Abflusslenkung kann auf dem Wiesengrundstück eine Mulde zum Gewässer hin angelegt werden.

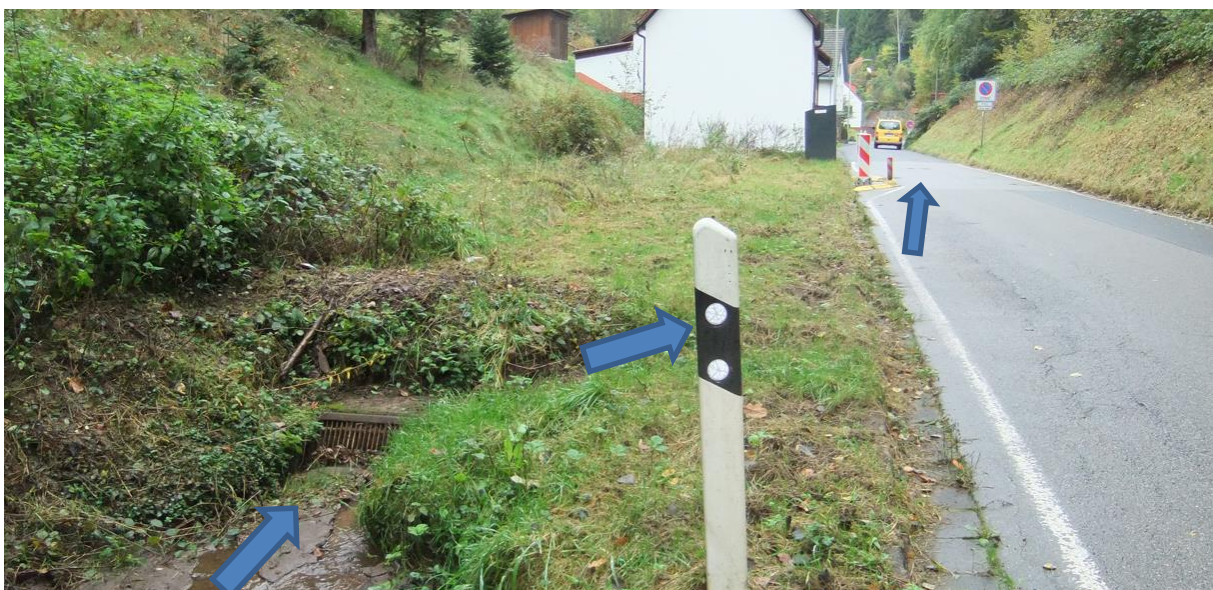
Abbildung 85: Blick auf Einlaufbauwerk Haselbach

Zusätzlich zur Überschwemmungsproblematik bringt das Oberflächenwasser aus dem Haselbachtal und den oberliegenden Tallagen große Mengen an Grobstoffen mit, die in die Hasselbachstraße eingetragen werden. Dort führen die mitgeführten Grobstoffe zu einer Verschlammung der Straßeneinläufe. Dadurch kommt es selbst bei kleineren Regenereignissen bereits zu einem deutlich erhöhten oberflächigen Abfluss von Niederschlagswasser in der Hasselbachstraße.

An dieser Stelle sollten daher Maßnahmen getroffen werden, um den Grobstoffeintrag in die Ortslage zu vermeiden, bzw. durch Optimierung des Rechenbauwerks die Leistungsfähigkeit der Verrohrung des Haselbachs möglichst lange zu erhalten.

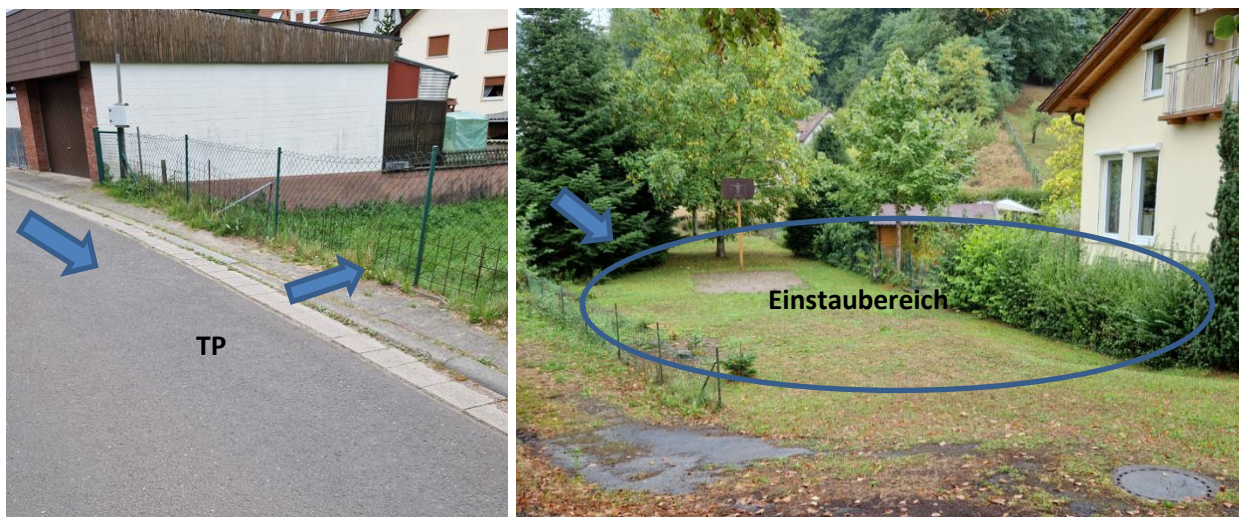
Abbildung 86: Tiefpunktbereich Hasselbachstraße (links), tiefliegender Bereich Bahnhofstraße (rechts)

Bis zum Tiefpunktbereich verbleibt das Oberflächenwasser in der Hasselbachstraße, von dort fließt es in den tiefer liegenden Bereich hinter den Häusern in der Bahnhofstraße (Bereich ca. Hausnummer 24 – 27). An dieser Stelle breitet sich das Wasser flächig aus und staut sich bis zum Niveau der Bahnhofstraße auf. Sobald das Wasser dieses Niveau erreicht hat, fließt es aus dem Tiefpunktbereich heraus in die Bahnhofstraße hinein.

Aufgrund des begrenzten Querschnitts der Verrohrung wird es bei Regenereignissen größerer Jährlichkeiten selbst unter Anordnung von Verbesserungsmaßnahmen weiterhin zu einem oberflächigen Abfluss entlang der Hasselbachstraße kommen. Daher sind unbedingt Gebäudeschutzmaßnahmen durch die Anlieger zu treffen.

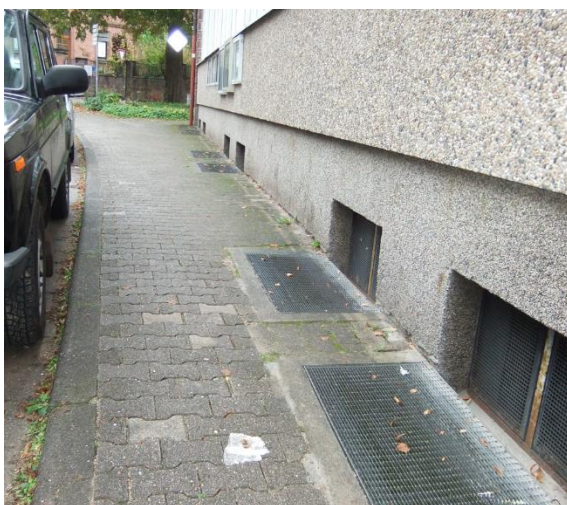
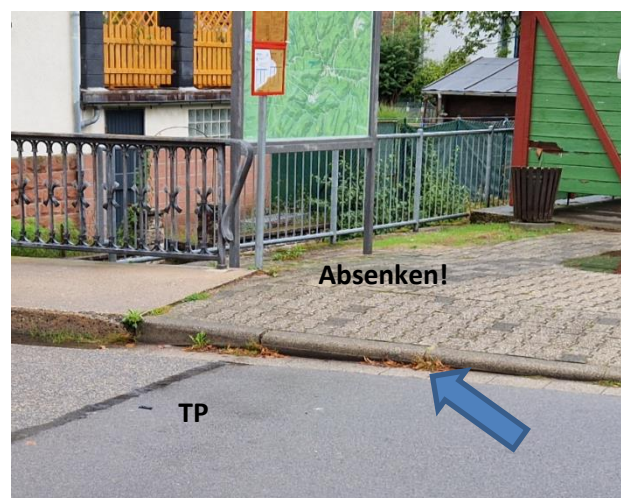
Der Tiefpunktbereich der Bahnhofstraße befindet sich an der Brücke nahe der Schule und dem Parkplatz „Triftplatz“. An dieser Stelle staut sich das Wasser bis zur Höhe der Bordsteinanlage auf und schlägt von dort in den Speyerbach ab. Durch eine Verbesserung der Zuflusssituation zum Bach lässt sich der Einstau im Tiefpunkt vermeiden bzw. deutlich verringern.

Abbildung 90: Tiefliegende Lichtschächte entlang des Notabflusswegs (links), Tiefpunkt an Brücke (rechts)

Tiefliegende Gebäudeöffnungen wie beispielsweise die Lichtschächte entlang der Schule im Bereich des Notabflusswegs sind zu sichern.
