4.1.2.3 Höllischtal

4.1.3 OT Breitenstein

4.2 Ortsgemeinde Elmstein

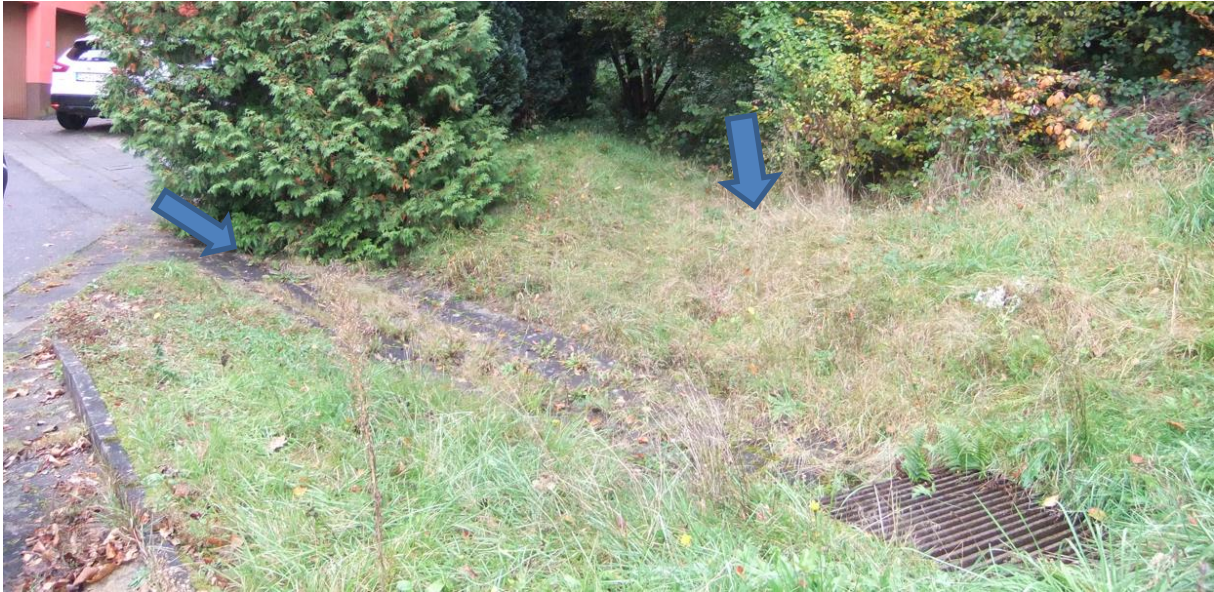
Auf die Friedhofstraße fällt ein Außengebiet mit etwa 54 ha zu. Wasser, das sich in der Talkerbe sammelt, fließt der Friedhofstraße zu. Am oberen Ende der Friedhofstraße ist ein Einlaufbauwerk vorhanden, das gewisse Mengen anfallenden Oberflächenwassers aus der zufallenden Talkerbe aufnehmen kann. Erst bei größeren Regenereignissen ist mit Abflussmengen oberflächlich über den Straßenkörper zu rechnen.

Abbildung 94: Einlaufbauwerk am oberen Ende der Friedhofstraße

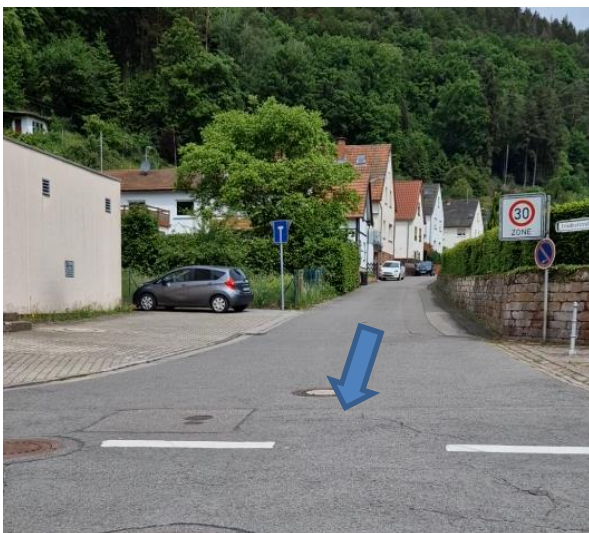
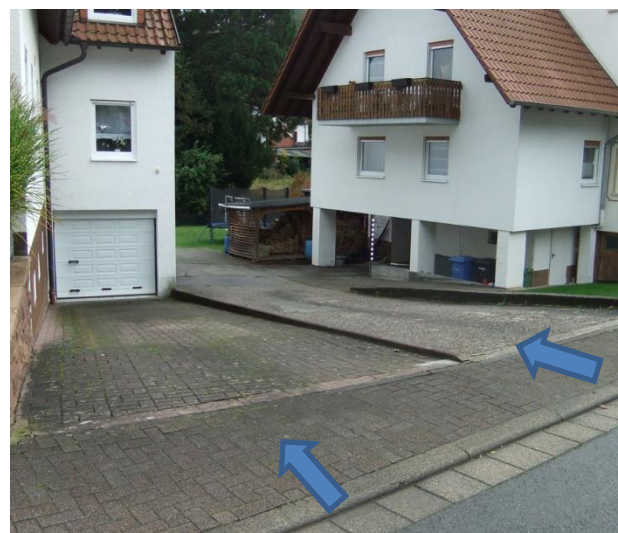
Auf der gegenüberliegenden Straßenseite liegt eine, zum dahinter liegenden Speyerbach abfallende Grundstückszufahrt. Es ist davon auszugehen, dass aufgrund der Topographie Oberflächenwasser aus der Friedhofstraße die Hauptstraße quert, in die Grundstückseinfahrt (Haus-Nr. 18) strömt und von dort in den Speyerbach abschlägt. Bei dem Nachbargebäude (Haus-Nr. 16) ist ebenfalls eine von der Straße weg abfallende Zufahrt vorhanden, dort führt diese direkt auf eine Garage. Hier sollte mit passender Geländemodellierung oder mit Schutzmaßnahmen wie Dammbalken oder Sandsäcken der Zufluss zum Grundstück verhindert werden.

Abbildung 95: Blick von Einmündungsbereich Richtung Friedhofstraße (links), Zufahrten im Notabflussweg (rechts)

Dieser aktuelle Notabflussweg sollte nach Möglichkeit erhalten werden, da bei Wegfallen der Möglichkeit, durch die Grundstückseinfahrt zum Bach zu fließen, es in der Hauptstraße zu einem Einstau und zur Gefährdung der umliegenden Gebäude kommt.

Durch eine passende Gestaltung der Einfahrt, kann die Abflusssituation geregelt und schadlos erfolgen.

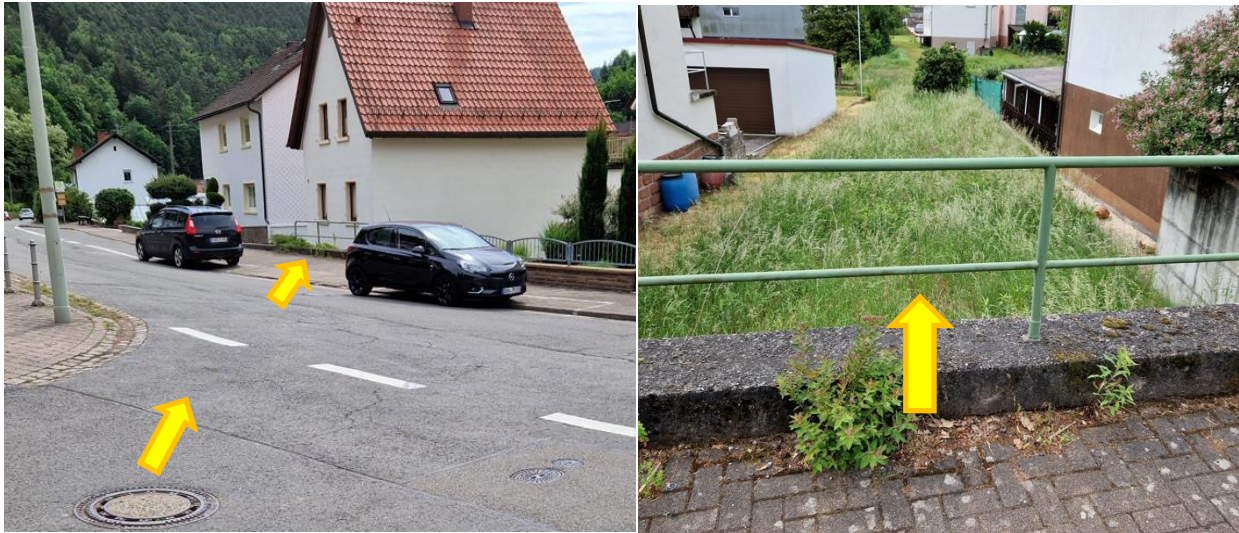
Abbildung 96: Alternativer NA-Weg mit neuem TP im Zuge einer Straßenneumodellierung (links), frei liegender Grünstreifen als potentieller NA-Weg (rechts)

Alternativ besteht nur noch die Möglichkeit, dass Oberflächenwasser über einen vorhandenen Grünstreifen auf dem Flurstück 458/2 zum Speyerbach zu leiten. Dazu wird aber eine Umbaumaßnahme der Hauptstraße im Kreuzungsbereich notwendig, um den Straßentiefpunkt so zu verlegen, dass sich dieser vor dem Flurstück 458/2 befindet. Zudem wäre die dort vorhandene Aufkantung auf der Flurstücksgrenze abzusenken, um einen Abfluss aus dem Tiefpunkt zu gewährleisten. Ein solcher Umbau wäre sehr kostenintensiv und daher nur im Zuge einer „Sowieso“-Straßenbaumaßnahme in dem Bereich zu realisieren.

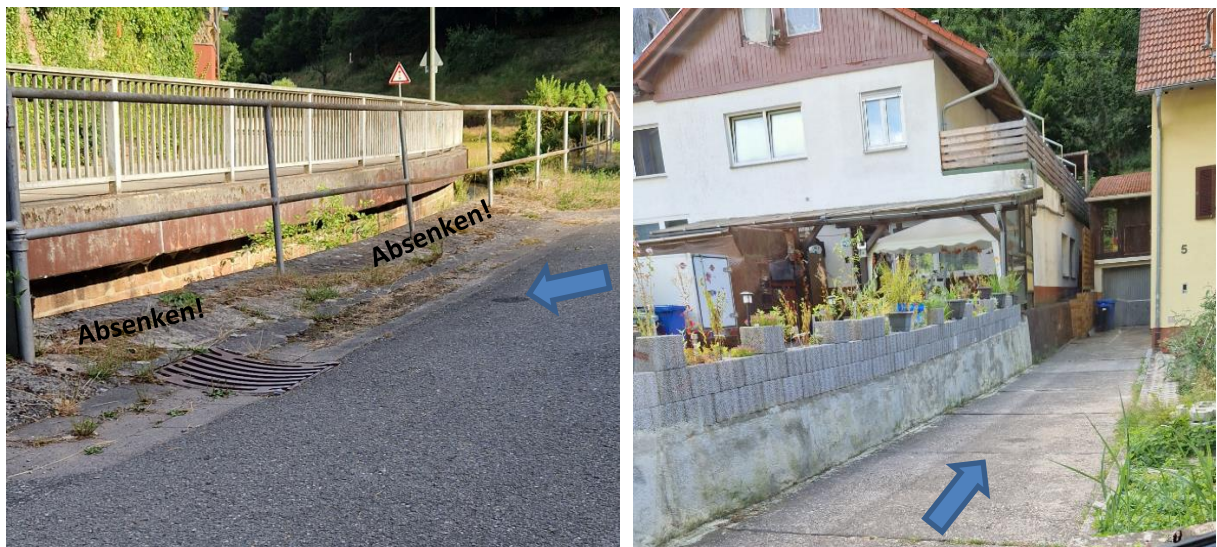
Abbildung 98: Mauerkrone der gewässerbegrenzenden Mauer, tiefliegende Zufahrt mit Garage (rechts)

Ohne gezielte Abflusslenkung zum Gewässer stellt sich die Situation vor Ort aktuell so dar, dass der nächste tiefergelegene Punkt eine Garagenzufahrt auf der gegenüber liegenden Straßenseite ist, bei der es im Starkregenfall zu eindringendem Oberflächenwasser kommen kann.
