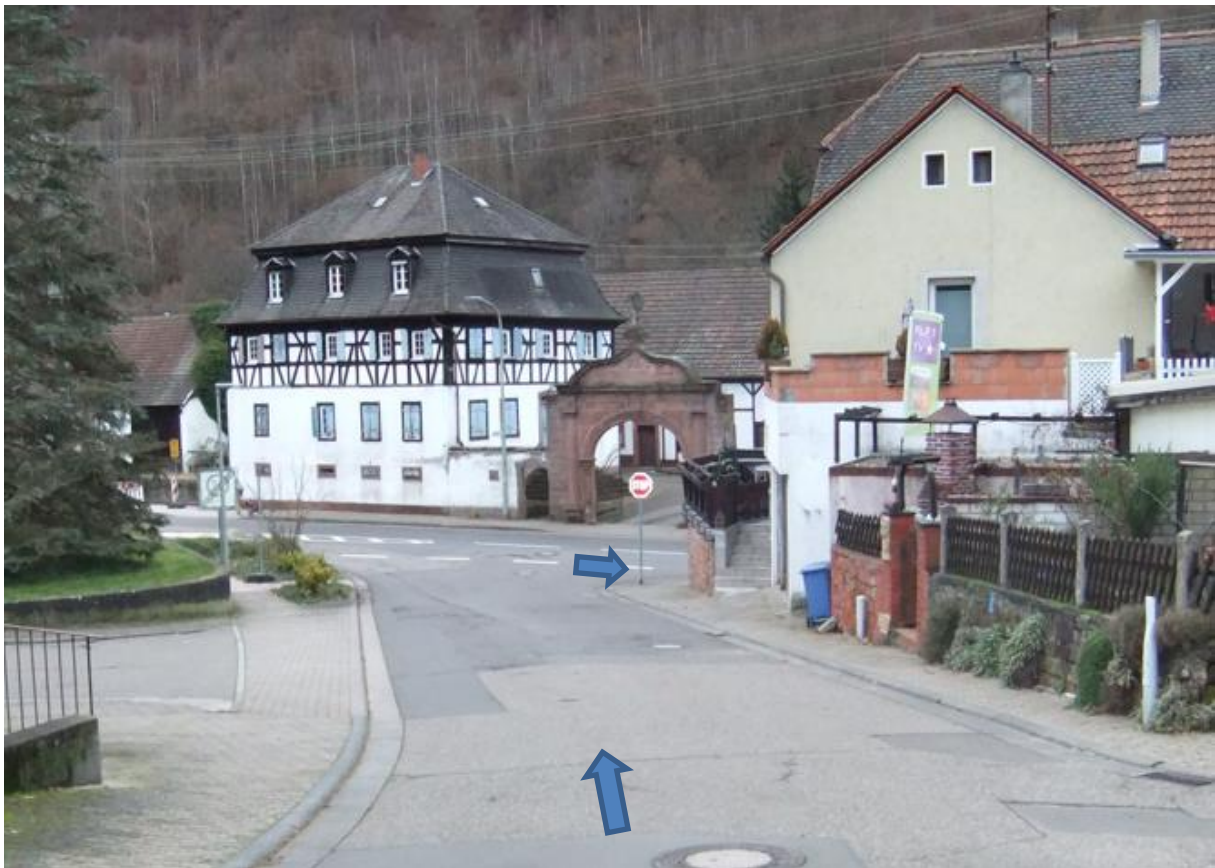
Dort, wo die Zwerlenbachstraße auf die Staatsstraße trifft, befindet sich kurz hinter der Einmündung ein Straßenhochpunkt. Bedingt dadurch kann davon ausgegangen werden, dass der überwiegende Teil des oberflächigen Abflusses dem Gefälle der Straße folgend nach Norden fließt. Aussagen aus den Bürgerforen bestätigen diese Annahme. Es ist jedoch nicht davon auszugehen, dass das Niederschlagswasser weit in den Hof des gegenüber liegenden Hauses eindringt, da das Zugangstor nicht direkt im Anströmbereich liegt und zusätzlich das Hofgelände von der Straße her ansteigt.

Abbildung 157: Einmündungsbereich Zwerlenbachstraße zu Staatsstraße

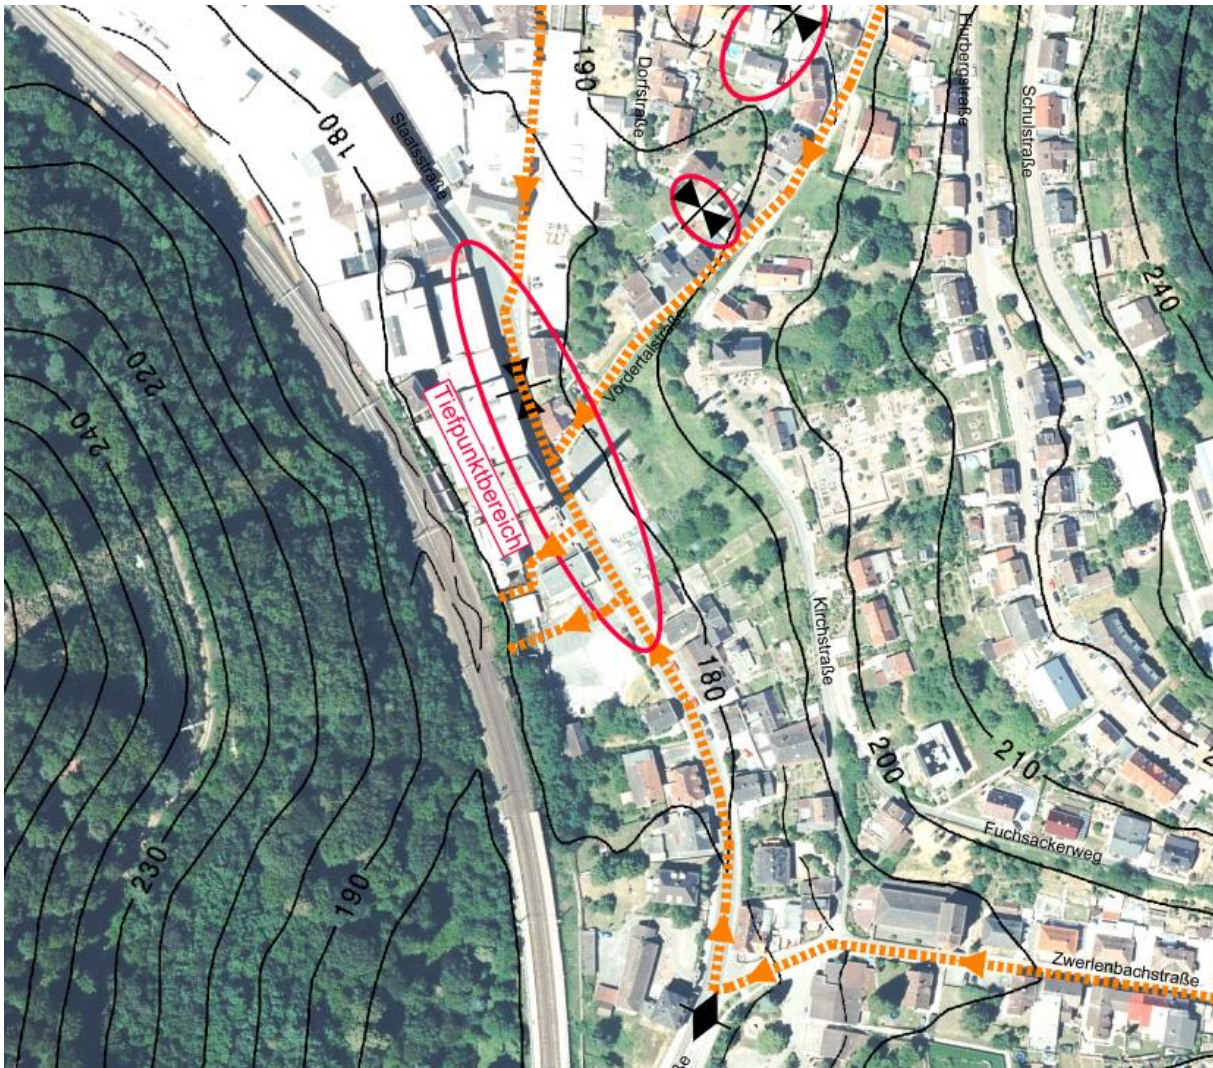
Dem Tiefpunktbereich der Firma Glatz fließt Oberflächenwasser aus drei verschiedenen Außengebieten (Hintertal, Vordertal, Zwerlental). In den einzelnen Außengebieten sollte der Abfluss von Wasser bei Starkregenereignissen soweit möglich verhindert bzw. abgebremst werden (siehe 4.3.1 -4.3.3). Da ein vollständiger Rückhalt in den Außengebieten aber nicht realistisch ist, ist der Abfluss aus dem Tiefpunkt sicherzustellen und die Gebäude um den Tiefpunktbereich sind durch Objektschutzmaßnahmen zu sichern.

Abbildung 158: Darstellung des Tiefpunktbereich bei Firma Glatz, mit Zufluss aus drei Notabflusswegen

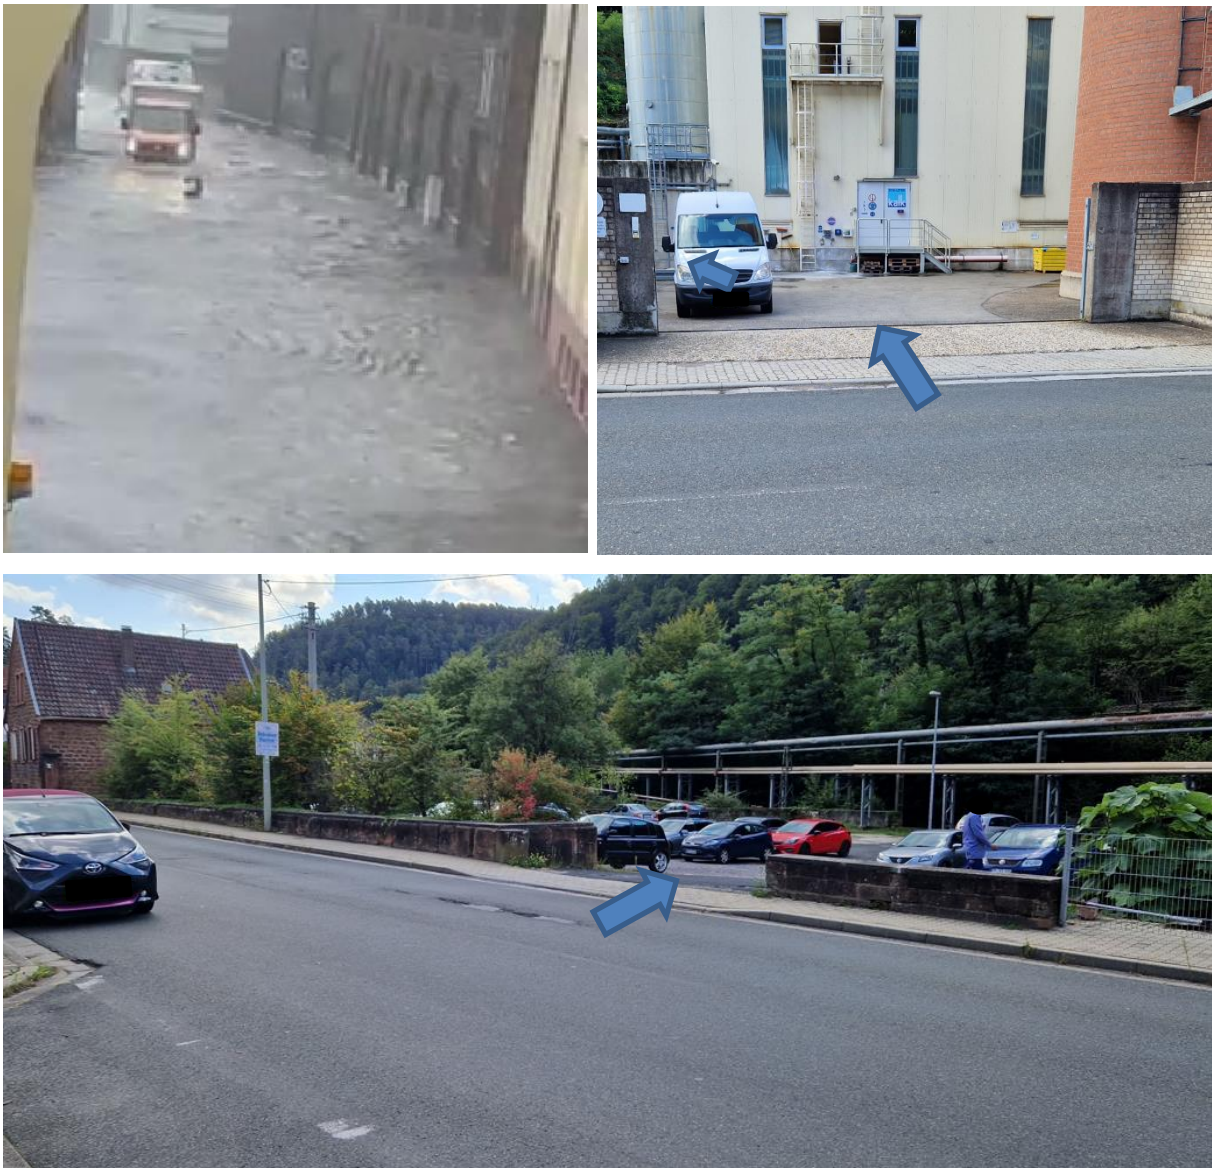
Im direkten Tiefpunktbereich gibt es keine Abflussmöglichkeit für das oberflächlich zufließende Wasser. Daher kommt es dort zu einem Aufstau des Regenwassers bei Starkregeneignissen. Ein Stück südlich gibt es zwischen den Gebäuden einen Durchlass Richtung Hochspeyerbach. Momentan ist dieser Durchlass durch ein Gitter / einen Zaun gesichert. Bei Starkregen kann es durch mitgeschwemmte Grobstoffe oder Totholz zur Verlegung des Gitters kommen und den Abfluss aus dem Tiefpunkt erheblich reduzieren, sowie den Einstau in diesem Bereich deutlich verschärfen. Das Gitter sollte daher unbedingt entfernt, bzw. bei Starkregenwarnung unbedingt geöffnet werden und der Durchgang zwischen den Gebäuden freigehalten werden. Bei extremen Ereignissen kann es außerdem dazu kommen, dass der zuvor genannte NA-Weg nicht ausreichend ist. In diesem Fall staut sich das Wasser weiter ein, bis das Einstauniveau den Parkplatz ein Stück weiter südlich erreicht. Dort kann ebenfalls Oberflächenwasser Richtung Gewässer abschlagen

Abbildung 159: Hochwasser vor Firma Glatz bei vergangem Ereignis (oben links); Durchlass zwischen Firmengebäude der Fa. Glatz als Abfluss für TP-Bereich (oben rechts); Weiterer möglicher Abfluss Richtung Hochspeyerbach (unten)

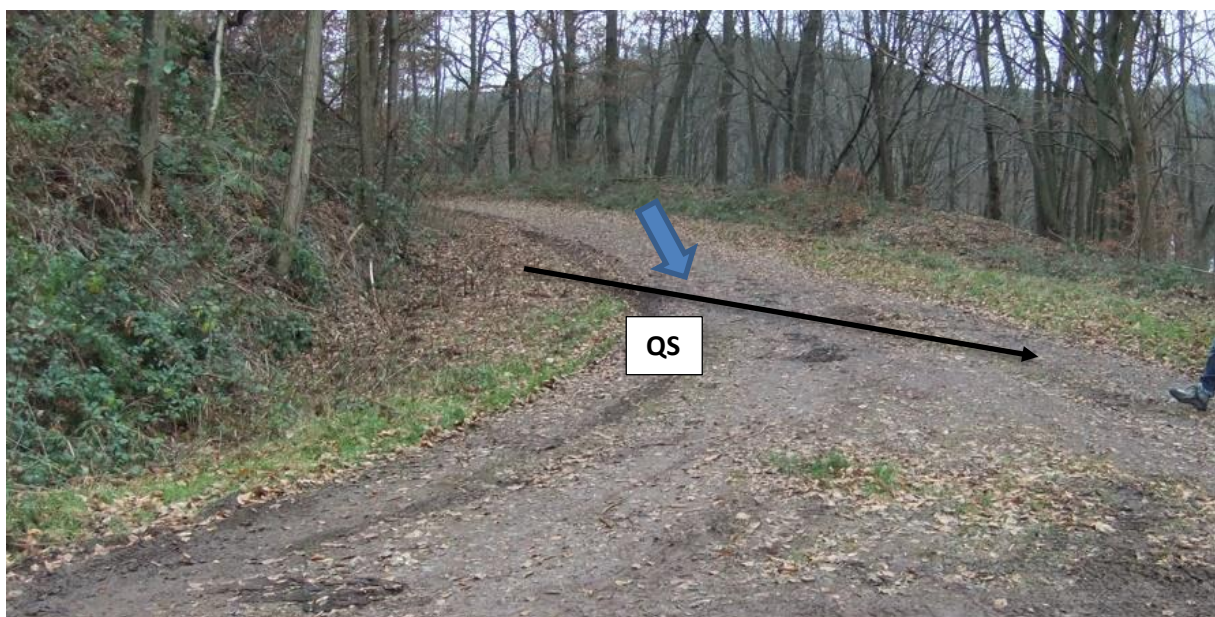
Abbildung 161: Kurvenbereich Forstweg südlich von Aspenkehle mit Darstellung möglicher Position für Querschlag

Entlang der Forstwege im Süden kann das Wasser mittels Querschlägen auf die andere Seite der Wasserscheide gebracht werden. Dadurch kann ein Großteil des, über die Wege fließenden Oberflächenwassers aus dem Einzugsgebiet der Aspenkehle herausgeleitet werden.

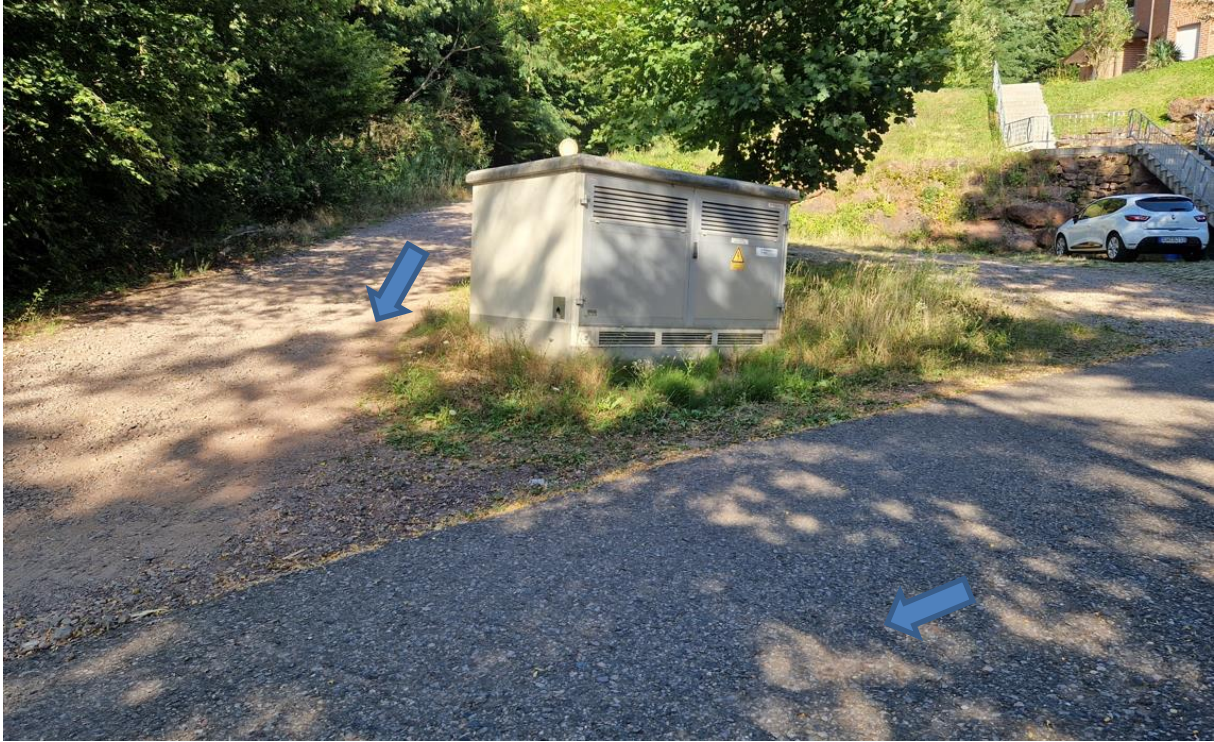
Das Oberflächenwasser aus dem 40 ha großen Außengebiet fließt den, in Abbildung 160 dargestellten Notabflussweg entlang. Da der obere Bereich der Wege in der Aspenkehle nicht befestigt ist, und das Gelände dort steil abfällt, erreicht das abfließende Wasser hohe Fließgeschwindigkeiten und kann im nicht befestigten Straßenbereich zu Erosionen führen. Zusätzlich befindet sich im Notabflussweg ein Verteilerkasten der Stromversorgung.

Abbildung 162: Blick auf Stromverteilerkasten im Notabflussweg Aspenkehle

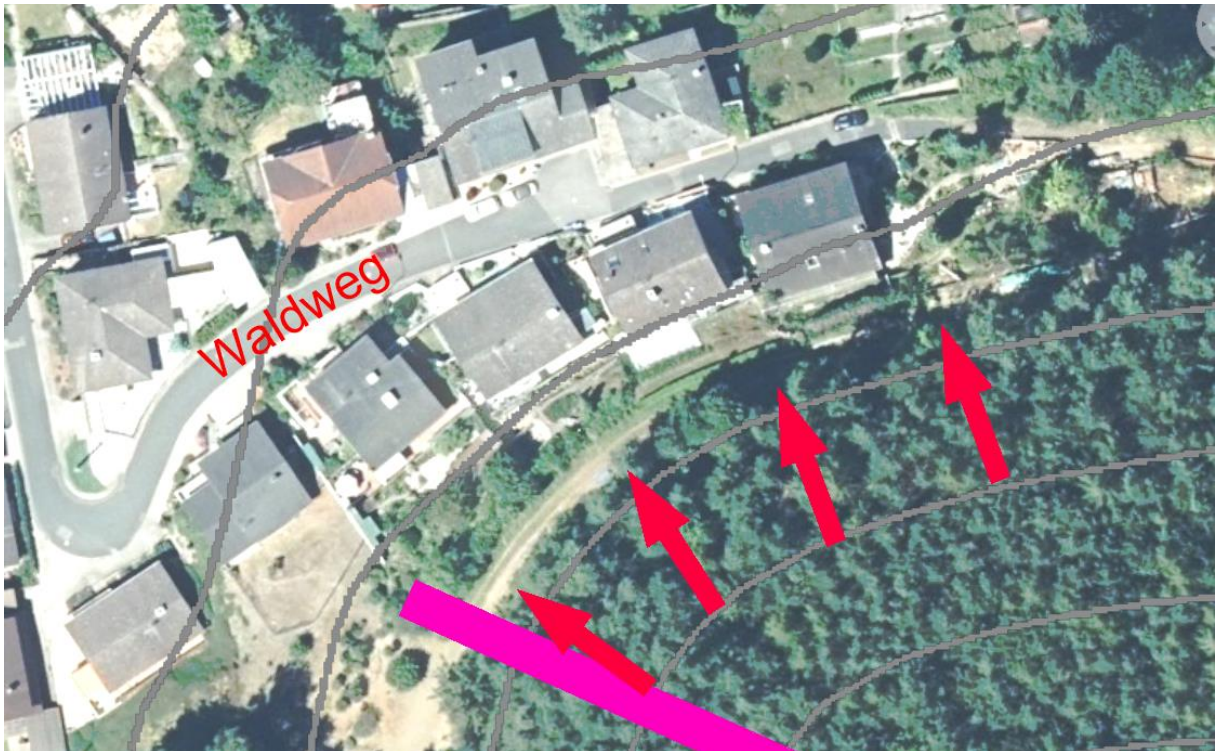
Abbildung 165: Zufluss zu Gebäuderückseiten im "Waldweg"

An den Grundstücken auf der Südseite des Waldwegs kommt es nach Berichten der Anwohner regelmäßig und auch bei kleineren Regenereignissen zu Abfluss von Oberflächenwasser aus dem darüber liegenden Forst. Da in diesem Bereich kein punktueller Zufluss zur Bebauung liegt, ist davon auszugehen, dass der zufließende Niederschlag diffus entlang der Topographie Richtung Tal fließt.

Um Schäden an der Bebauung zu vermeiden sollten durch die Anwohner private Objektschutzmaßnahmen getroffen werden. Hier empfehlen sich beispielsweise leichte Erdverwallungen und Wiesenmulden um das Oberflächenwasser von oberhalb gezielt und schadlos an den Gebäuden vorbei bis in den Straßenkörper zu lenken.

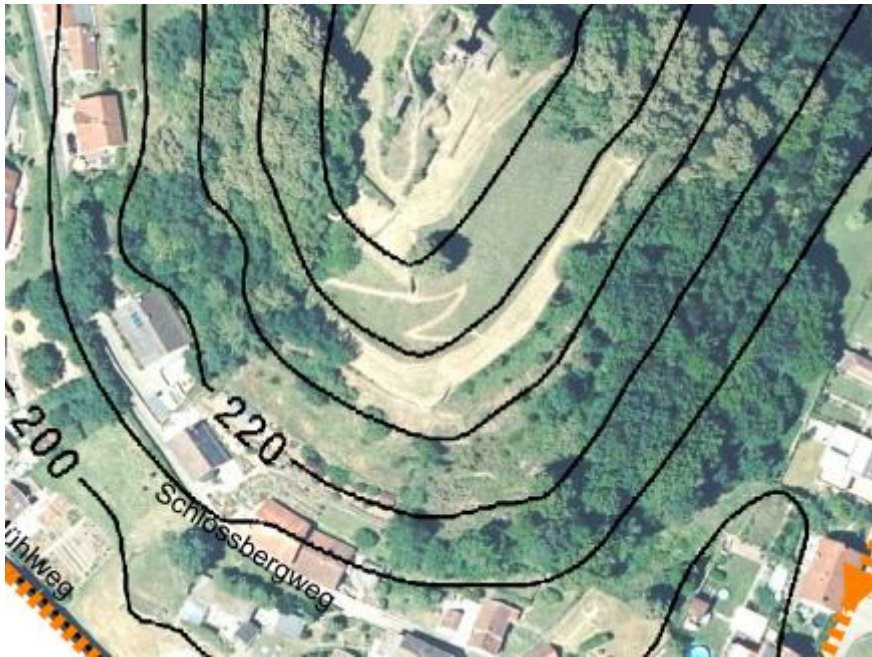
Abbildung 166: Bereich Hanglage zwischen Schlossbergweg und Burgruine Neidenfels

In den Bürgerforen der OG Neidenfels wurde angemerkt, dass die Hanglage oberhalb des Schlossbergwegs Richtung der Burgruine Neidenfels als potentieller Gefahrenpunkt angesehen wird. So kam es nach Berichten der Anwohner bereits in der Vergangenheit zu kleineren Hangabbrüchen bei Regenereignissen. Es wird daher befürchtet, dass es bei Starkregenereignissen zu größeren Abbrüchen oder Hangrutsch kommen könnte. Eine Untersuchung der Standfestigkeit des Hangs wäre daher zu empfehlen.

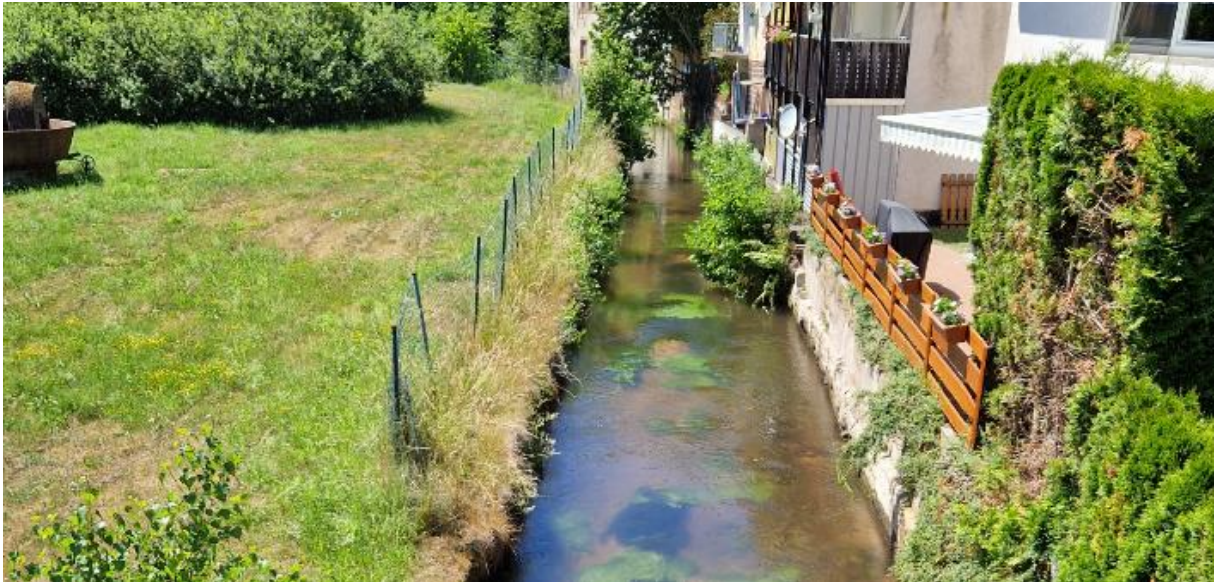
Lediglich im Umfeld der Brücke in der Bahnhofstraße sind die Platzverhältnisse als ausreichend einzustufen. Stromaufwärts der Brücke ist südlich des Gewässers eine Grünfläche vorhanden. Diese könnte dazu verwendet werden den Bach naturnah aufzuweiten und Retentionsvolumen in der Aue zu schaffen.

Abbildung 169: Blick stromaufwärts mit Freifläche am südlichen Ufer (hier: links)

Ob diese Maßnahmen ausreichen, um eine Überflutung der Gebäude in diesem Bereich bei einem HQ₁₀₀ zu verhindern, kann nur durch detaillierte Planungen festgestellt werden.

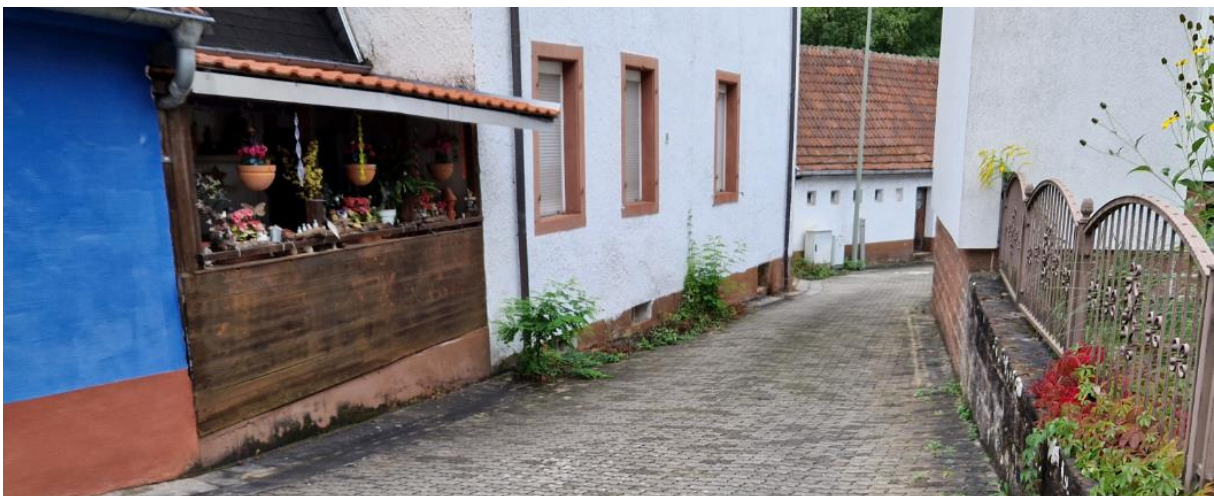
Auch die Gebäude Am Mühlgraben sind als gefährdet einzustufen. Die Straße weist von der Talstraße weg ein Gefälle auf. Der Tiefpunkt befindet sich am südlichsten Punkt der Mühlstraße. Bei Hochwasser des Speyerbachs kann Wasser zwischen den Gebäuden auf den Straßenkörper fließen und sich dort einstauen. Gebäude in diesem Bereich sollten durch private Objektschutzmaßnahmen gesichert werden.

Abbildung 170: Blick in die Straße Am Mühlgraben Richtung TP

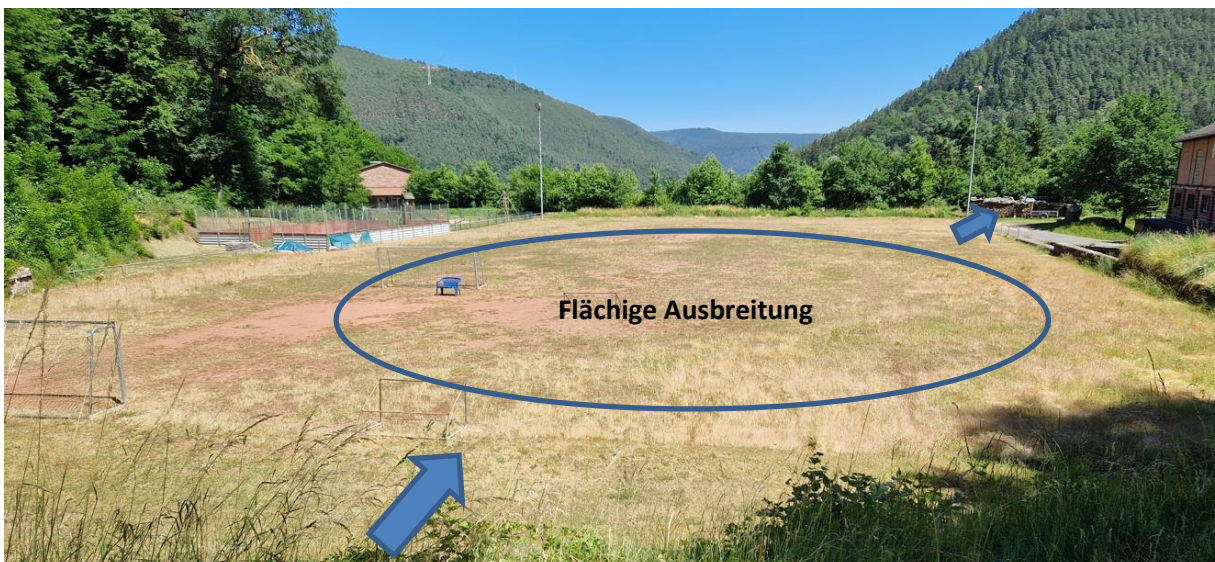
Rückhaltungsmöglichkeiten für Niederschlagswasser bietet an dieser Stelle z.B. der Sportplatz. Zu großen Teilen ist der Sportplatz bereits von erhöhtem Gelände umgeben. Zur Westseite, wo das Gelände abfällt, besteht die Möglichkeit eine Verwallung um den Sportplatz zu errichten, um so einen Teil des anfallenden Oberflächenabflusses zwischenzupuffern.

Abbildung 172: Blick auf Sportplatz oberhalb Neufelder Straße

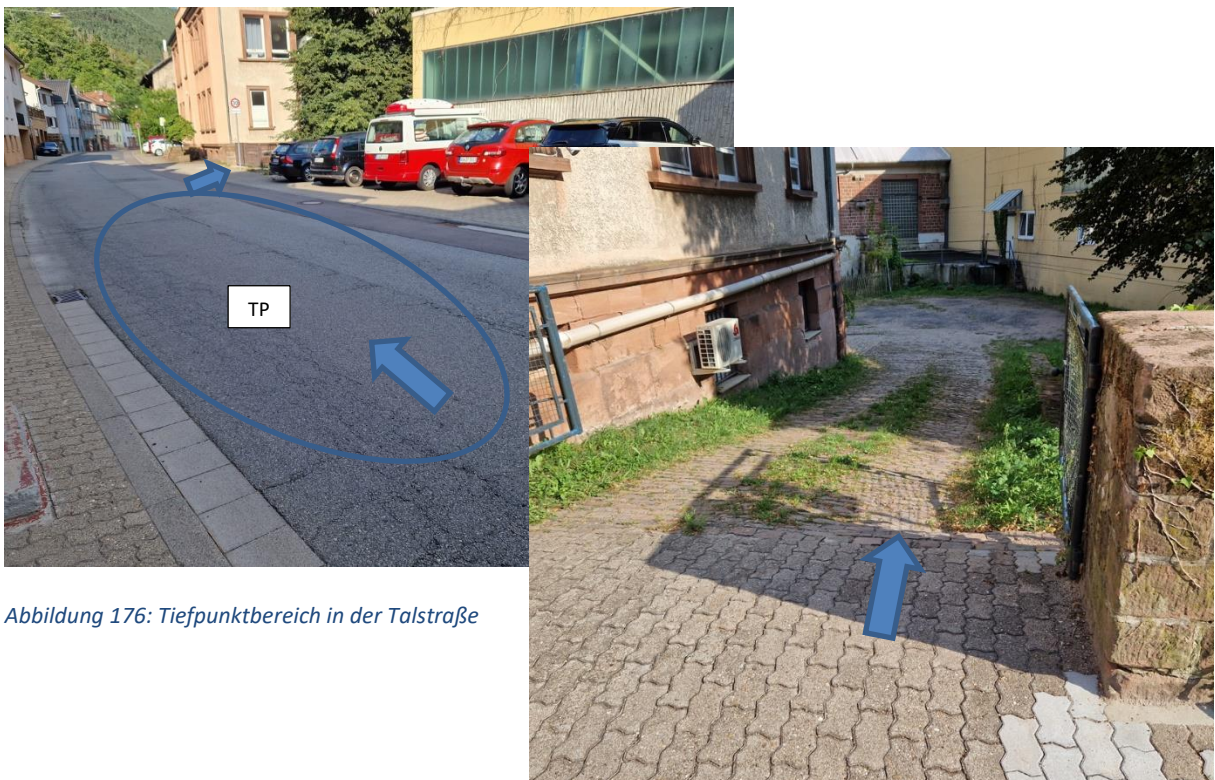
Dann folgt das Wasser der Topographie und fließt die Talstraße Richtung Norden bis zum Tiefpunkt entlang. Gerade im Tiefpunktbereich gibt es einige Gebäude, an denen bei der Ortsbegehung tiefliegende Gebäudezugänge aufgefallen sind, diese sollten unbedingt durch private Objektschutzmaßnahmen geschützt werden. Im Tiefpunktbereich verursacht das zufließende Wasser aufgrund fehlender Ablaufmöglichkeiten einen Einstau. Die nächste Ablaufmöglichkeit befindet sich ein Stück nördlich des Tiefpunkts. Sobald das Wasser sich weit genug aufgestaut hat, kann alles darüber hinaus zufließende Wasser im Ablaufbereich aus der Talstraße heraus in einen Hof strömen. In diesem Bereich verlässt der Mühlbach, welcher parallel zum Speyerbach verläuft seine Verrohrung und verläuft ab dort offen bis zum Zusammenfluss mit dem Speyerbach. Das Oberflächenwasser, das von der Talstraße in den Hof einströmt kann dort dem Mühlbach zufließen. Der NA-Weg durch den Hof ist unbedingt freizuhalten. Vereinbarungen zwischen Grundbesitzer und OG sind zu empfehlen.

Abbildung 176: Tiefpunktbereich in der Talstraße

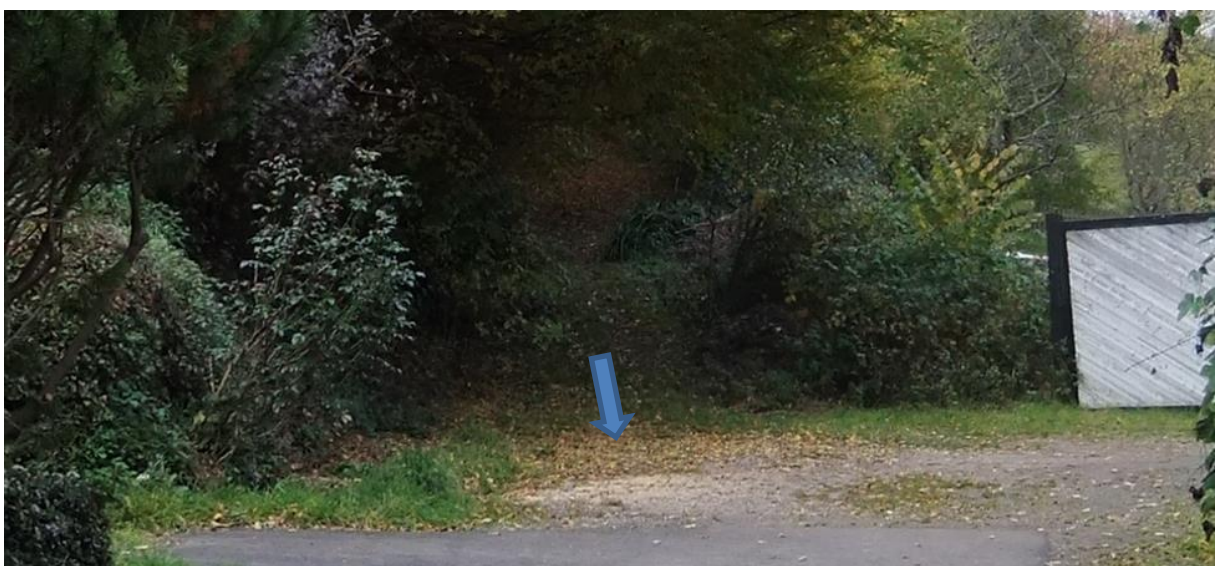
Abbildung 186: Übergang des Waldwegs zur Hauptstraße

Aufgrund des steilen Gefälles entlang des Wegs kann es, durch sich dort sammelndes Niederschlagswasser zu starker Erosion und somit zu Grobstoffeintrag in die Ortslage und das örtliche Gewässer kommen.

Durch die regelmäßige Anordnung von Querschlägen entlang des Wegs kann dieser Effekt deutlich reduziert werden.

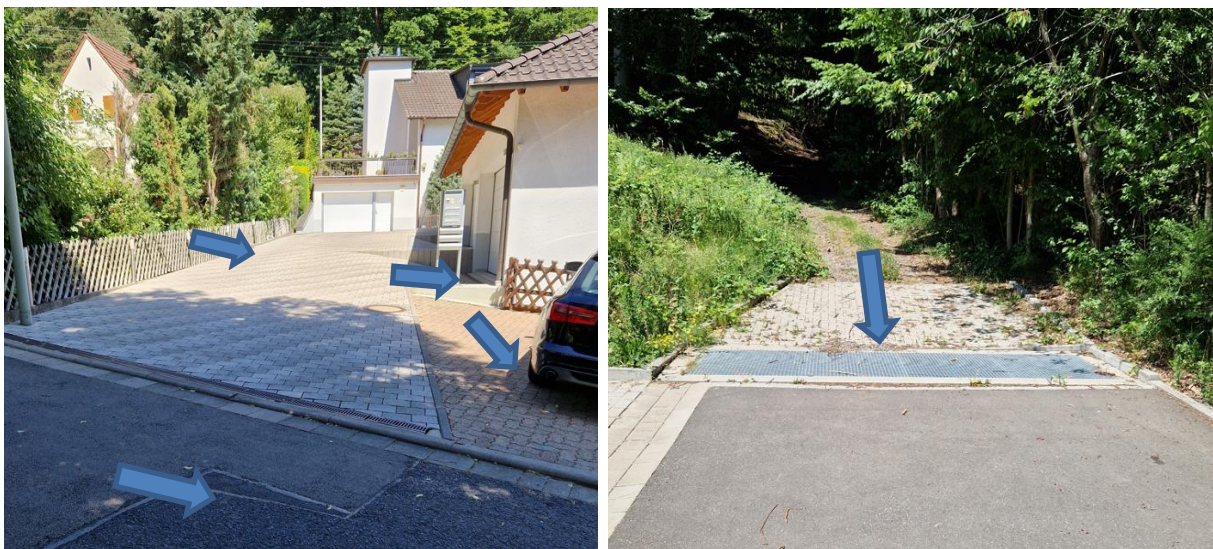
Das Außengebiet, das auf den Bereich der Eckwiesenstraße zufällt, bringt über zwei Wege Oberflächenwasser in die Ortslage. Niederschlagswasser kann sich zum einen direkt in der Talkerbe sammeln und zum Abfluss kommen. Dabei werden die Gebäude, die sich direkt in der Talkerbe befinden, direkt angeströmt und sind als gefährdet einzustufen. An diesen Gebäuden sind private Objektschutzmaßnahmen dringend zu empfehlen.

Abbildung 188: Gebäude in der Tiefenlinie (links), Waldweg mit Sandfang oberhalb Eckwiesenstraße (rechts)

Zum anderen wird Oberflächenwasser über den oberhalb verlaufenden Waldweg direkt auf die Eckwiesenstraße geführt. Bedingt durch die steile Topographie kommt es entlang des Waldwegs zu Erosionen und Grobstoffeintrag in die Ortslage. Am Ausbauende der Straße ist ein Sandfang angeordnet. Zur Reduktion der Erosion können entlang des Waldwegs in regelmäßigen Abständen Querschläge angeordnet werden.

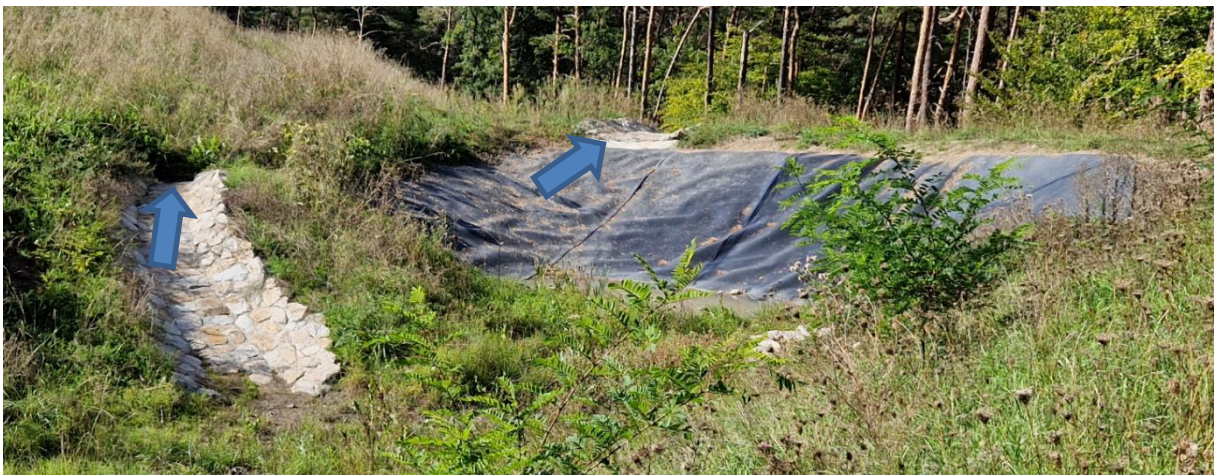
Zum einen schlägt das Rückhaltebecken, dass sich neben dem Parkplatz nahe der Cyriakus-Kapelle (an der K 16) befindet, Wasser über einen nur etwa 1,5 m breiten Überlauf punktuell Richtung Tal, sobald das Becken gefüllt ist. Der Abfluss aus dem Becken trifft dann punktuell auf die dort verlaufenden Waldwege. In den Waldwegen selbst sind keine Abschlüge vorhanden, sodass sich dort sammelndes Wasser (vom Rückhaltebecken und von den Hanglagen oberhalb) konzentriert entlang der Wege geführt wird.

Abbildung 193: Rückhaltebecken am Parkplatz nahe Cyriakus Kapelle (an K 16)

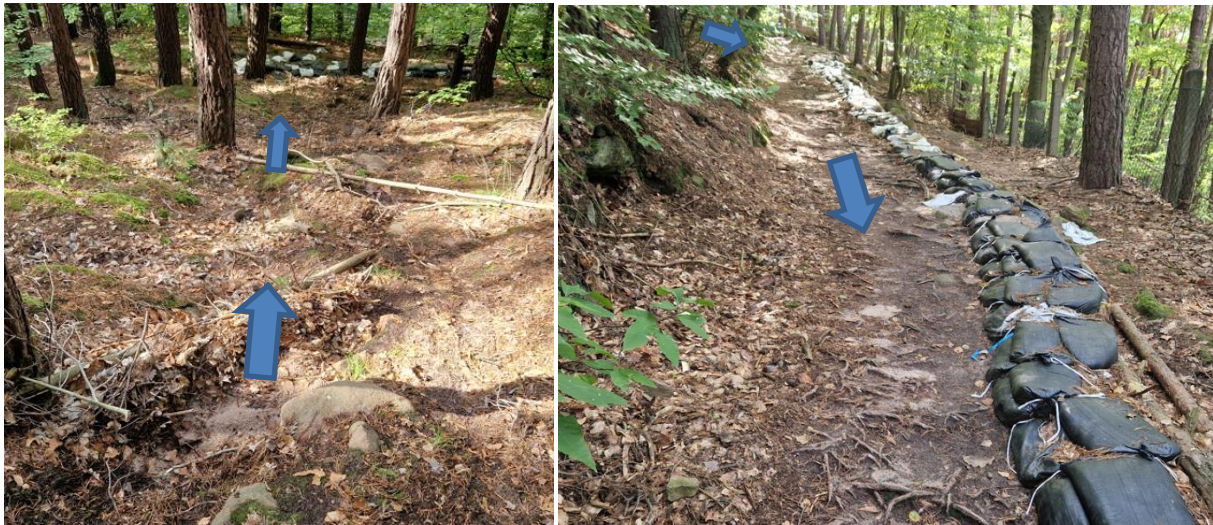
Abbildung 195: Bereich konzentrierter Abschlag von oberem Waldweg zu Waldweg direkt oberhalb der Bebauung Mauerweg(links), Waldweg direkt oberhalb der Bebauung Mauerweg (rechts)

Bedingt durch die Sandsäcke gibt es keine Möglichkeit, dass das Wasser aus dem Weg abschlagen kann und wird konzentriert bis zum Mauerweg weitergeleitet. Im Wanderweg selbst kommt es aufgrund des gesammelten Abflusses mit hohen Fließgeschwindigkeiten zu weiterem Materialabtrag, der in die Ortslage eingetragen wird. Zur Verbesserung der Situation ist zu prüfen, ob direkt unterhalb des Rückhaltebeckens eine Verteilermulde angeordnet werden kann, um so eine bessere Verteilung in der Fläche zu gewährleisten. Zusätzlich sollten vor allem in den Waldwegen, die nicht direkt entlang der Bebauung verlaufen, Querschläge in regelmäßigen Abständen angeordnet werden. Zusätzlich sollte geprüft werden, ob der Sandsackwall entlang des Wanderwegs direkt oberhalb der Bebauung des Mauerwegs entfernt werden kann, um Oberflächenwasser diffus und schadlos Richtung Bebauung fließen zu lassen (**Nur in Kombination mit den vorgeschlagenen verbessernden Maßnahmen oberhalb!**). Im Weg selbst wird die Fließgeschwindigkeit deutlich verringert, konzentriert abfließendes Wasser deutlich reduziert. Die Erosion entlang der Wege und der dazwischen liegenden Flächen und der damit einhergehende Grobstoffeintrag in die Ortslage wird dadurch ebenfalls erheblich verringert.

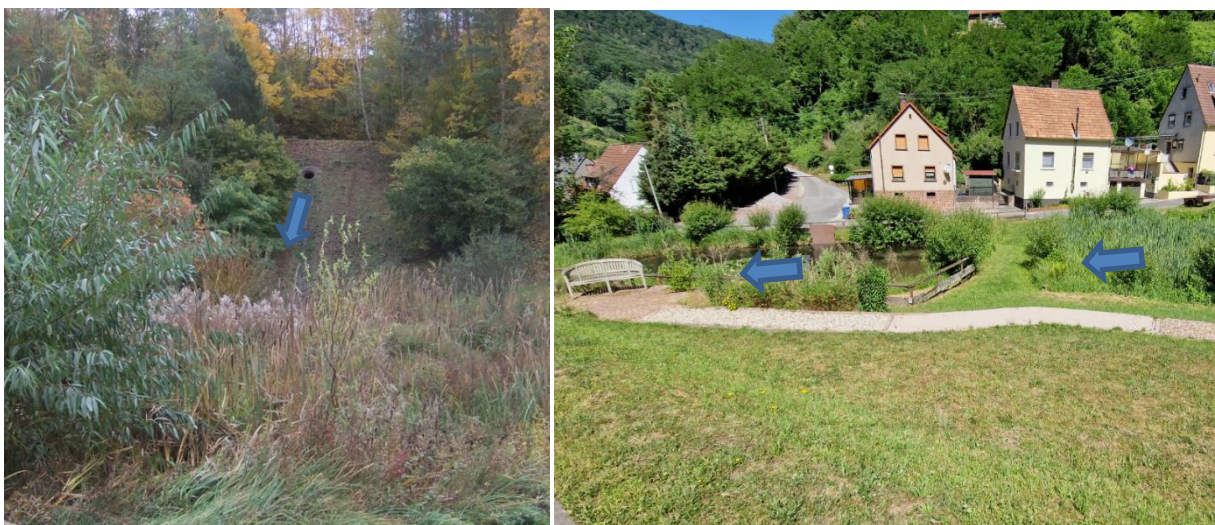
Oberhalb der Ortslage verläuft die K 16 mit einem Querdamm durch das Neutal. Ein ca. 111 ha großes Außengebiet fällt auf den Straßendamm zu. Anfallendes Oberflächenwasser wird mittels eines Rohrdurchlasses (ca. DN1000) in Richtung der Ortslage abgeleitet und fließt einer Teichanlage zu. Bei größeren Wassermengen tritt das Wasser aus der Teichanlage auf den Straßenkörper unterhalb über. Wenn es im Starkregenfall zur Verlegung des Rohrdurchlasses kommen sollte, staut sich Niederschlagswasser bis zur Straßenoberkante hinter dem Straßendamm auf und überströmt diesen dann. Da nicht bekannt ist, ob der Straßendamm für Überströmbarkeit ausgelegt ist, ist dieser hinsichtlich Standsicherheit für dieses Szenario zu überprüfen, da ein potenzieller Bruch des Straßendamms ein extremes Gefahrenpotential für die unterliegende Bebauung darstellt. Zur generellen Verbesserung der Verlegungsgefahr sollte oberhalb des Rohrdurchlasses ein Totholzfang installiert werden.

Abbildung 200: Straßendammdurchlass der K16 (links), Teichanlage unterhalb (rechts)

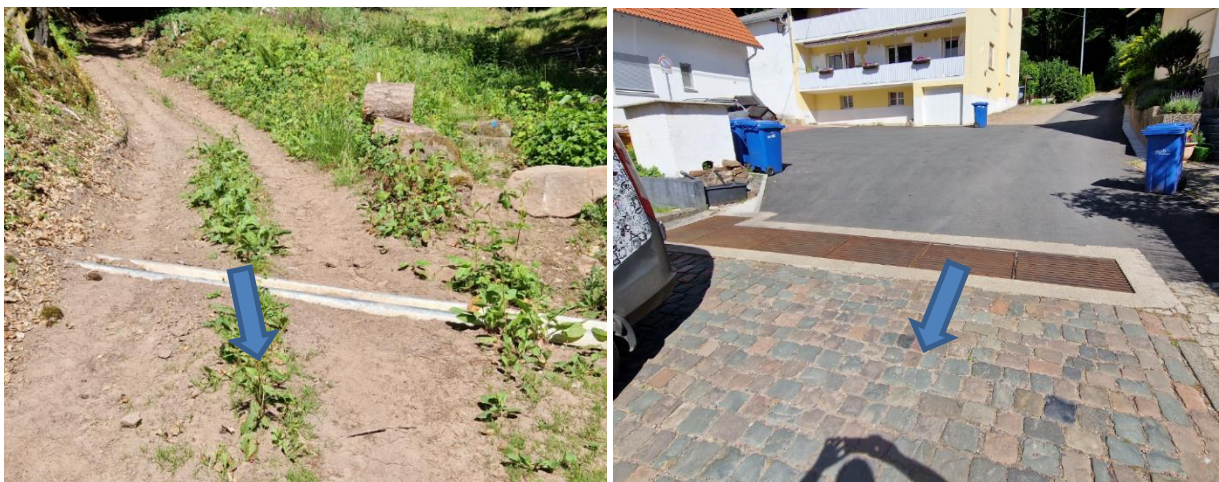
Mehrere Querschläge oberhalb, sowie ein Sandfang am oberen Ende der Joppenholzstraße sind bereits vorhanden. Bei den Querschlägen handelt es sich allerdings nur um schmale Metallrinnen, die leistungsschwach und anfällig für Verlegung sind. Dort besteht Optimierungspotential.

Abbildung 206: vorh. Querschlag als Metallrinne oberhalb Joppenholzstraße (links), Sandfang am oberen Ende der Joppenholzstraße (rechts)

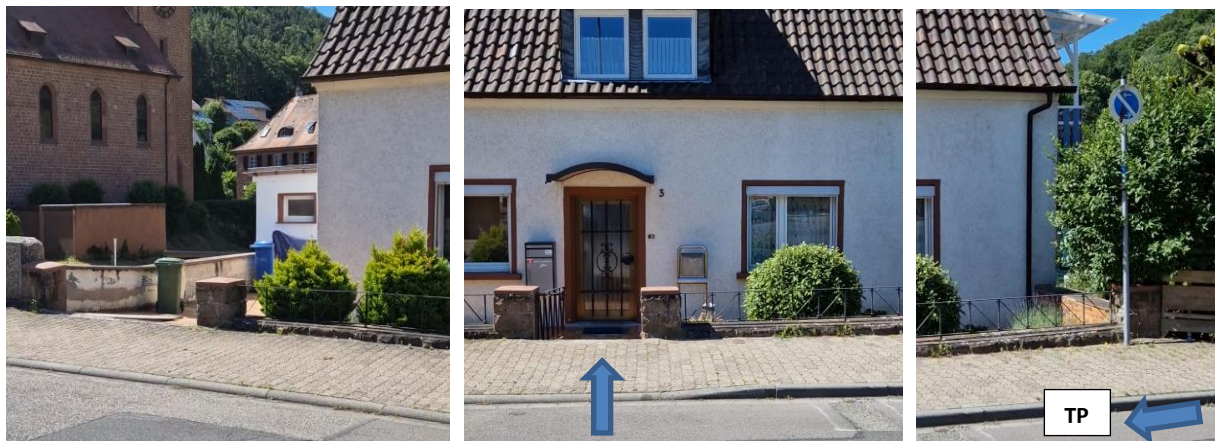
Abbildung 208: Gebäude im Tiefpunkt Wiesenstraße

Das Gebäude im Tiefpunkt ist hierbei als extremst gefährdet einzustufen, da Oberflächenwasser leicht auf das Grundstück strömen kann, von dort aber kein weiterer direkter Abflussweg besteht. Das Wasser muss sich erst bis auf eine Höhe von ca. 0,5 m aufstauen, bevor es über eine Mauer auf der östlichen Seite in das darunter liegende Gelände abgeschlagen werden kann. Die Eintrittspunkte für Oberflächenwasser zum Grundstück sollten unbedingt durch Objektschutzmaßnahmen wie Dammbalkensysteme gesichert werden.

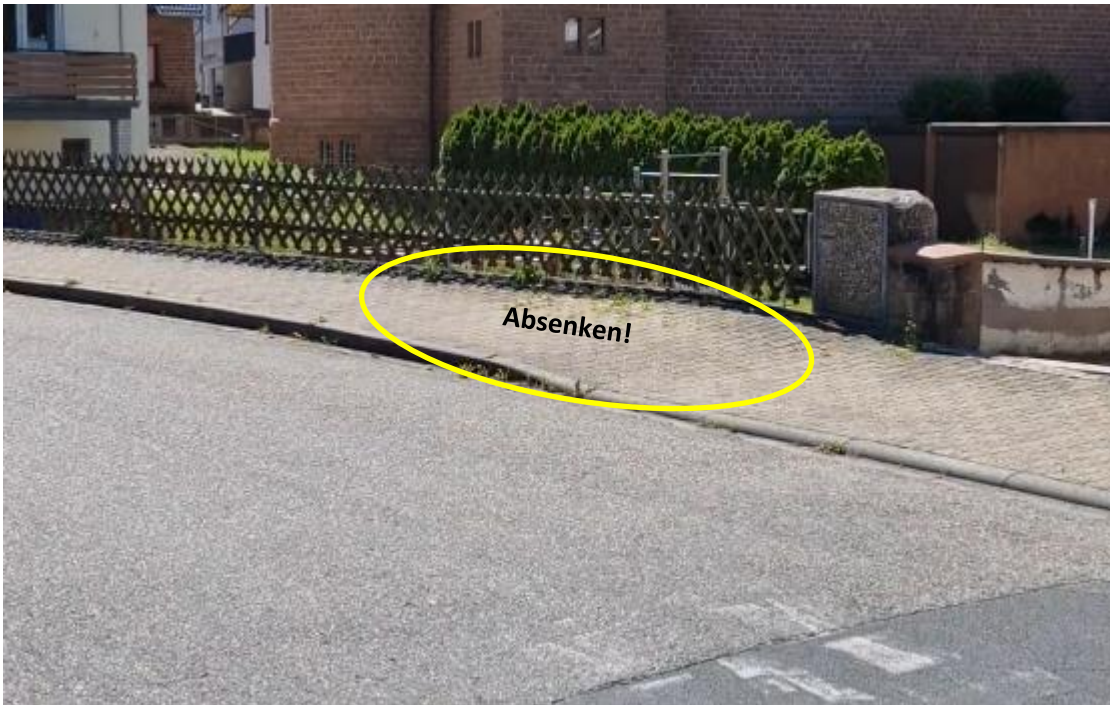
Abbildung 209: Potentieller alternativer Notabflussweg Wiesenstraße

Ab einem Einstau von ca. 0,10 – 0,20 m im Straßenkörper kann das Oberflächenwasser östlich des Gebäudes über eine Aufkantung in das tieferliegende Gelände abschlagen. Zur Verbesserung der Abflusssituation und der Gefährdungslage der umliegenden Gebäude ist zu empfehlen, die Aufkantung östlich des Gebäudes zu entfernen. Im Zuge eines sowieso anfallenden Straßenausbaus sollte zusätzlich der Tiefpunkt in der Wiesenstraße leicht nach Osten verschoben werden, um so den Abfluss noch gezielter aus dem Straßenkörper abschlagen zu können.

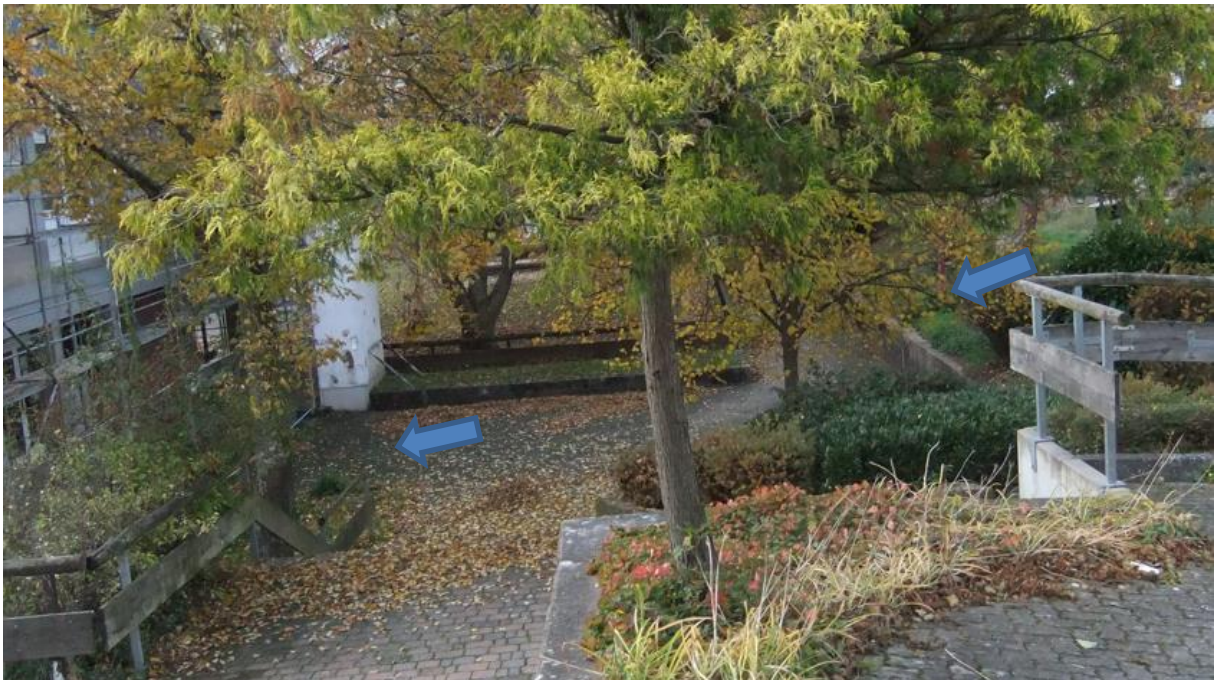
Das Oberflächenwasser, das von der Wiesenstraße in das tieferliegende Gelände abschlägt, verteilt sich auf der dortigen Grünfläche und fließt Richtung Schule ab. Da das Schulgebäude bodennahe Öffnungen Richtung Norden aufweist, befinden sich diese direkt im Anströmbereich des Oberflächenwassers und sind zu sichern.

Abbildung 211: Nordseite des Schulgeländes

Auf dem Gelände selbst sind Notabflusswege vorzusehen, um das Oberflächenwasser schadlos am Gebäude vorbei und in den südlich davon liegenden Park zu leiten (Für genauere Erläuterung siehe beiliegenden Objektschutz-Check im Anhang).

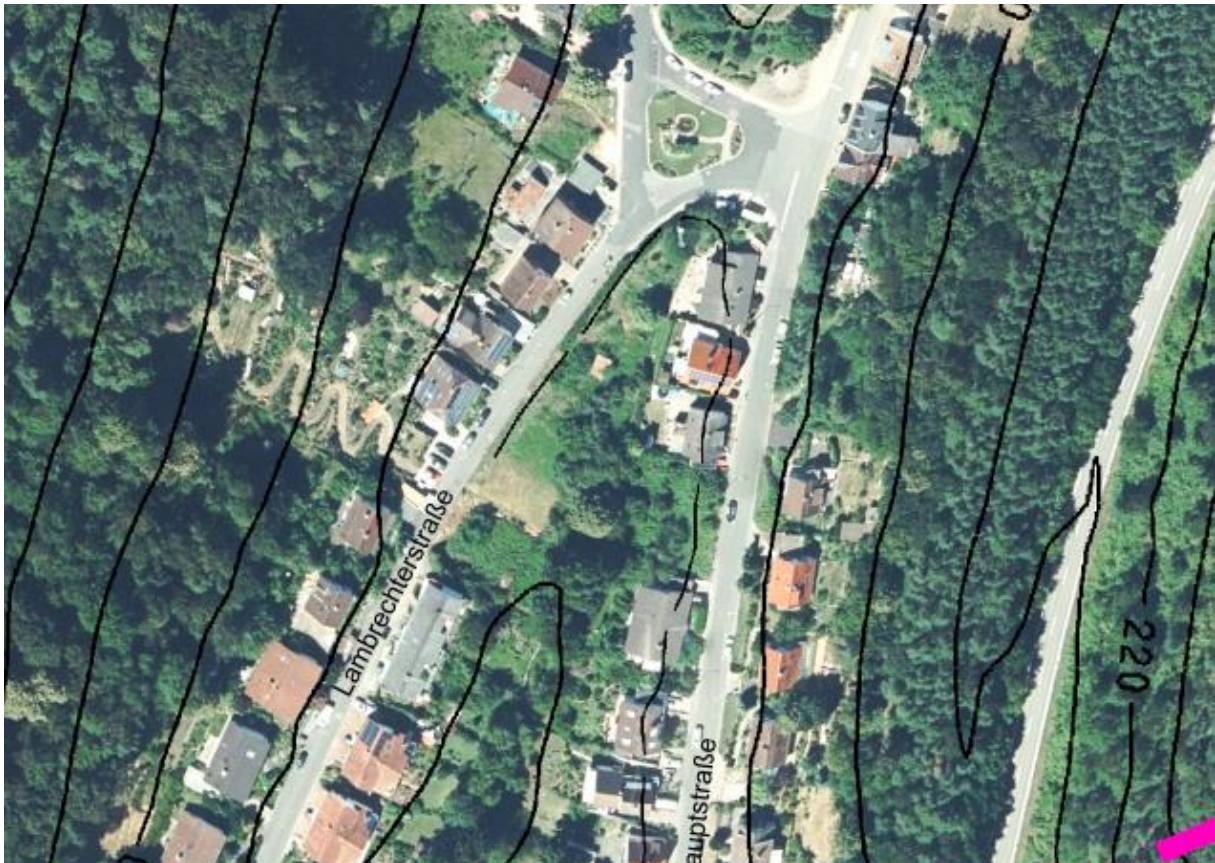
Abbildung 214: Bereich zwischen Lambrechter Straße und Hauptstraße

Entlang des Schlangentalbachs im Bereich zwischen der Lambrechter Straße und der Hauptstraße gibt es einige Bäume direkt entlang des Gewässers, bei denen die Gefahr besteht, dass diese umstürzen und somit den Abflussquerschnitt des Gewässers deutlich reduzieren. Im Starkregen- bzw. Hochwasserfall kann dies zu deutlichen Ausuferungen in diesem Bereich führen. Es existiert ein Gutachten (erstellt durch Erich Lorie, von der Landwirtschaftskammer Rheinland-Pfalz öffentlich bestellter und vereidigter Sachverständiger für Forstwirtschaft), welches ausweist, welche Bäume entlang des Gewässerabschnitts gefährdet sind. Diese Bäume sollten entsprechend des Gutachtens gefällt bzw. entnommen werden.
