Hochwasser- und Starkregenvorsorgekonzept

Verbandsgemeinde Enkenbach-Alsenborn

Erläuterungsbericht

Spezifischer Teil Frankenstein

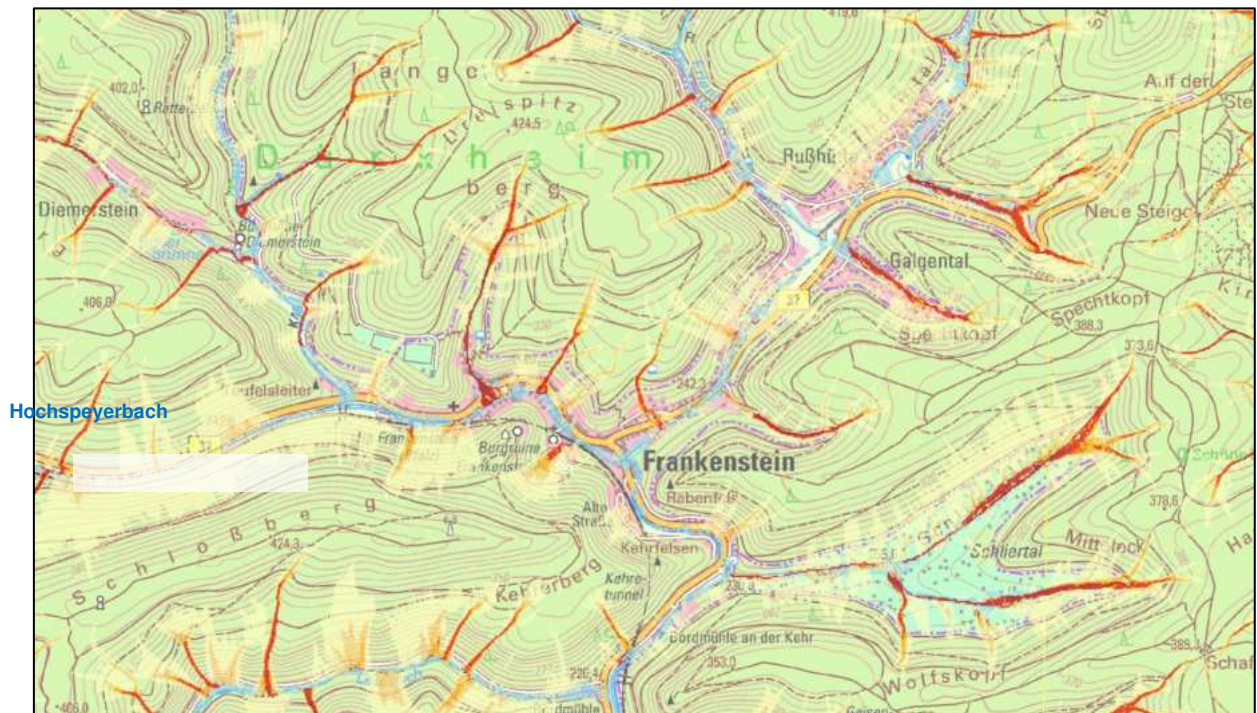
In Abbildung 1 sind hellblau die durch Überflutung und gelb/rot durch Starkregenabfluss besonders gefährdeten Bereiche zu sehen.

Abbildung 1 Starkregengefährdungskarte im Bereich der Ortslagen von Frankenstein

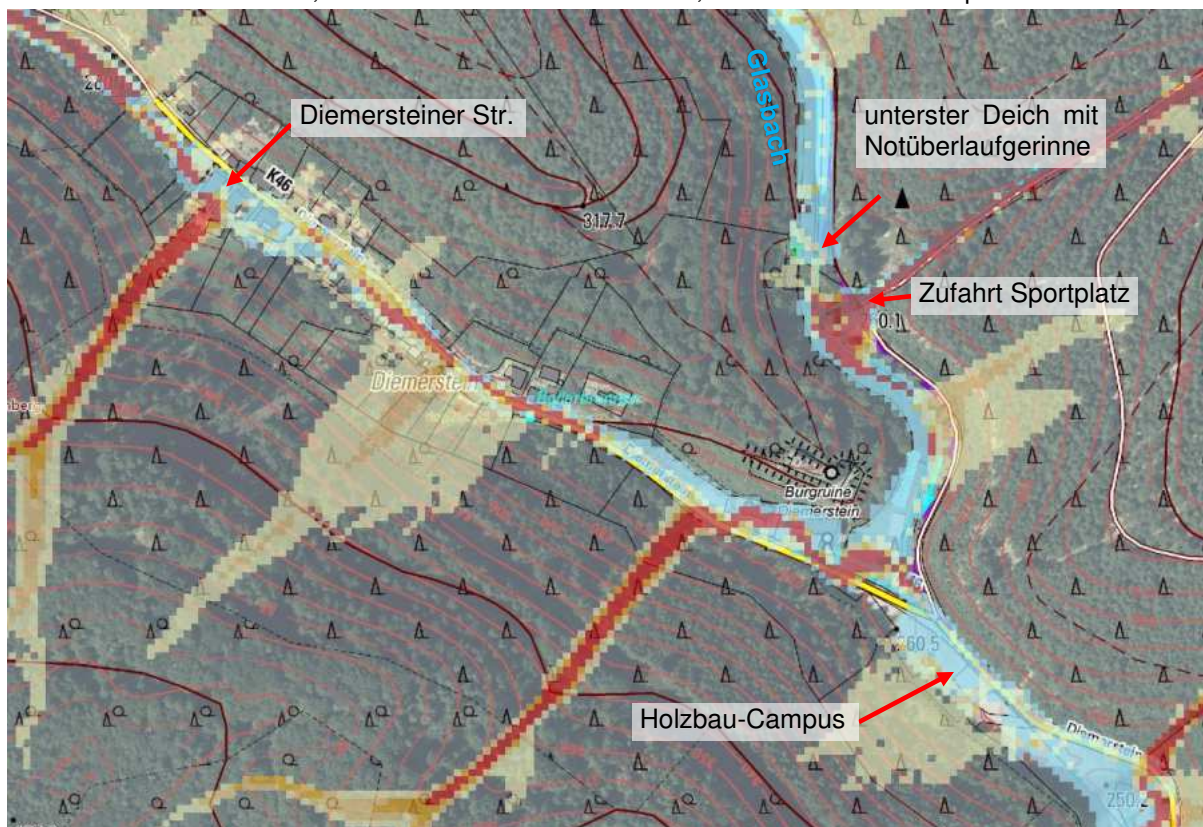
Die Tallagen von Diemerstein und entsprechend fasst die komplette Bebauung liegen hierdurch bei extremen Starkregenereignissen im überflutungsgefährdeten Bereich, siehe Abbildung 8 (hellblau dargestellt).

Abbildung 8 Starkregenfließlinien Diemerstein

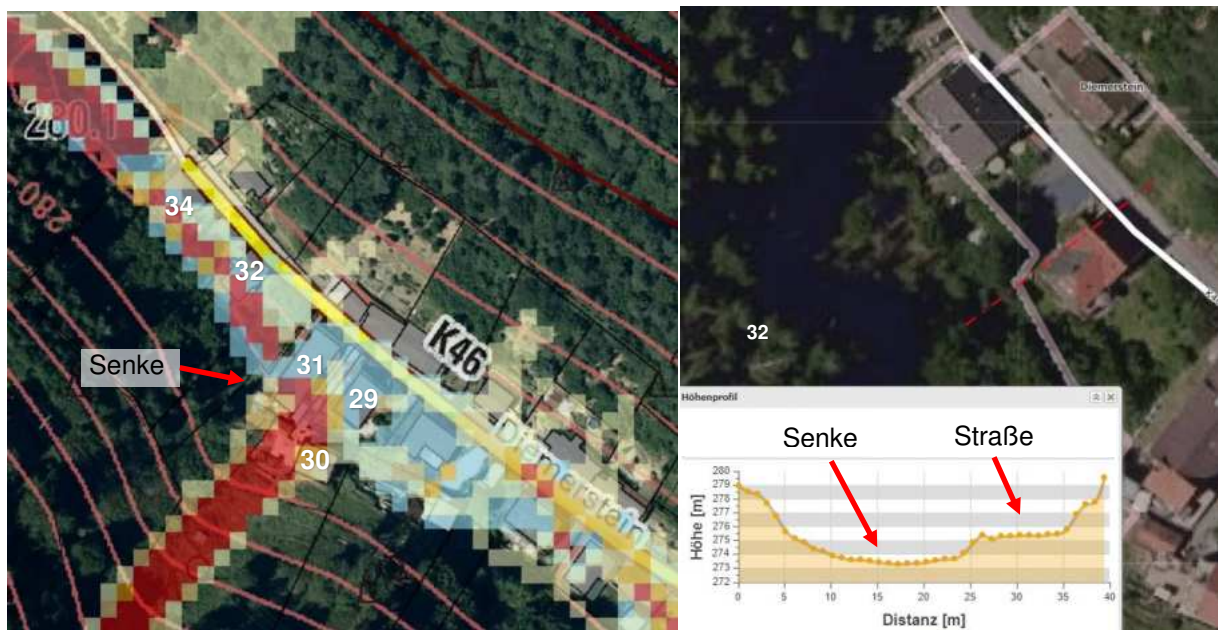
Die Ortschaft Diemerstein liegt in der Talsohle, wobei die Diemersteiner Straße im westlichen Abschnitt nicht den Tiefpunkt bildet, sondern in der Hanglage verläuft. Die südlich an der Straße liegenden Gebäude insbesondere Nr. 31, 32 und 34 liegen in einer Senke und haben ein vollausgebautes „Untergeschoss“.

Im Jahr 1977 sind die Untergeschosse von mehreren der in der Tiefenlinie liegenden Gebäude vollgelaufen und bei nassen Wintern kommt es zur Überflutung der Grundstücke, da die Quellen oberhalb im Tal (z.B. der Hungerbrunnen), die zumeist versiegt sind, wieder Wasser führen.

Abbildung 11 Überflutungsgefährdung Diemerstein / Senke

Für die im Tiefpunkt liegenden Gebäude u.a. 28, 29, 31, 32, 34 sollte die Nutzung im unteren Geschoss an Überflutung angepasst werden, insbesondere sollten keine Schlafräume und Kinderzimmer hier liegen. Auch wenn es hier selten zur Überflutung zu kommen scheint, birgt der Bereich ein hohes Schadensrisiko.

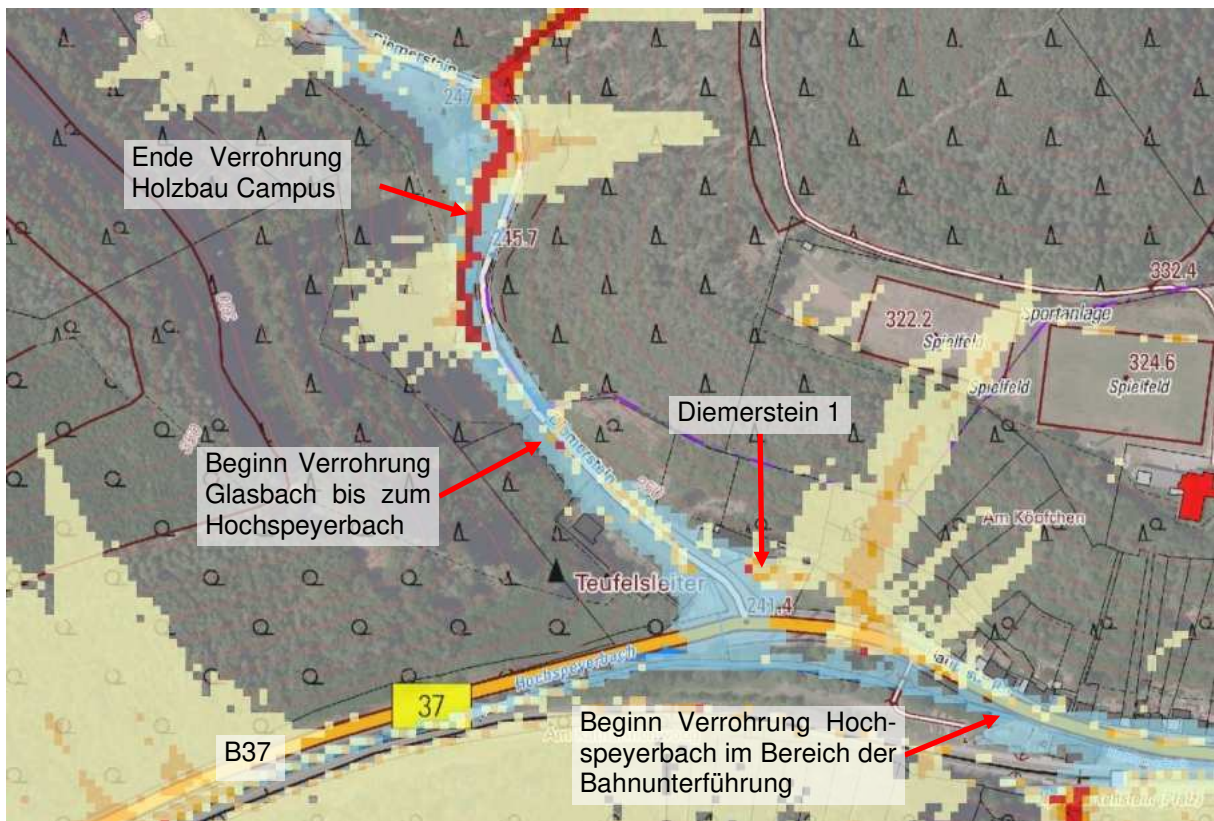
Kurz oberhalb der Verrohrung des Glasbachs, welcher unter dem ehemaligen Ritterkeller (Diemerstein Nr. 3) und der Hauptstraße (B37) hindurch zum Hochspeyerbach verläuft, befindet sich ein alter Damm (Betonbauwerk) ist stark beschädigt und nicht funktionsfähig. Eine zusätzliche Gefährdung bei einem Bruch besteht nicht, da der Wasserspiegel im Staubecken noch unter dem der Straßenoberkante beim Beginn der Verrohrung liegt und entsprechend nur eine Völlfüllung der Verrohrung eintritt, außer Teile der Anlage führen zur Verringerung des Abflusses im Rohr.

Abbildung 17 Starkregenabfluss und Überflutungsgefährdung Glasbach

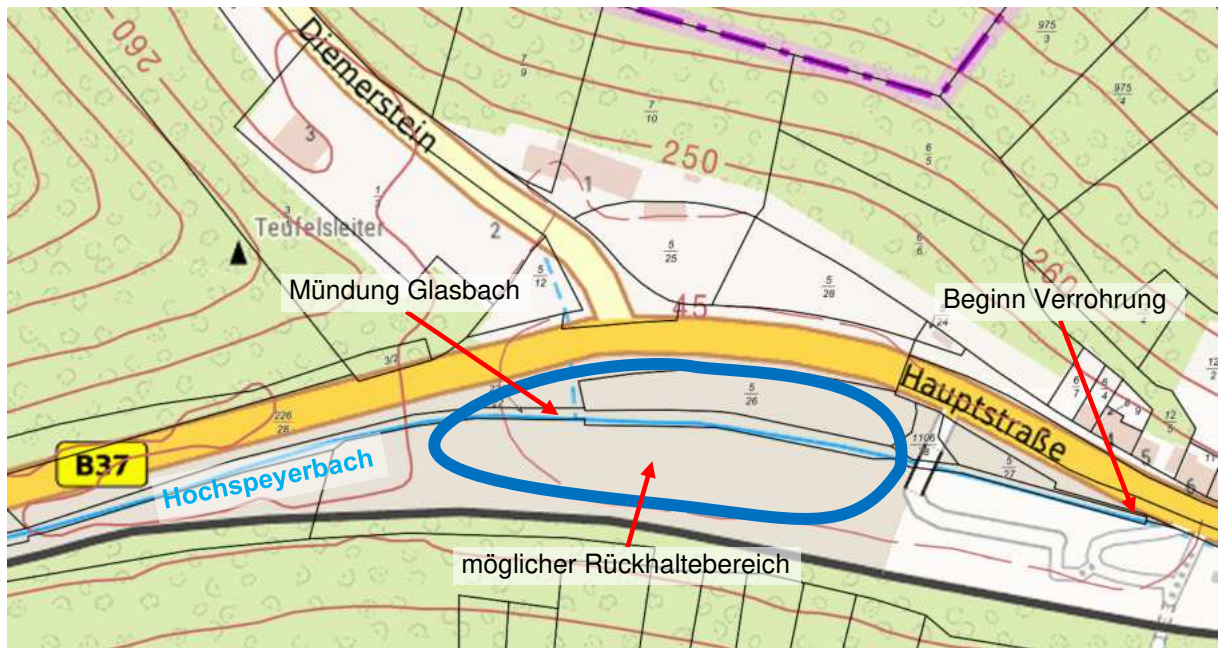
Abbildung 21 möglicher Bereich für Rückhaltmaßnahmen vor der Verrohrung an der Bahnlinie

Da das Tal oberhalb komplett durch die Bahnlinie und Bundesstraße verbaut ist, gibt es nur wenige mögliche Rückhalteflächen. Eine Möglichkeit der Schaffung von Rückhalt besteht südlich der Mündung des Glasbachs in den Hochspeyerbach. Zwischen Hauptstraße und Bahnlinie (siehe Abbildung 21) könnte neben dem Bach eine Flutmulde geschaffen werden, die erst bei Wasserständen oberhalb des Abflussvermögens der Verrohrung an der Bahnlinie geflutet wird. Da die ehemalige Bachau hier bis auf Bahnsteigniveau aufgeschüttet wurde, wäre für die Schaffung der Mulde ein Bodenaushub von ca. 3,5 - 4 m nötig.

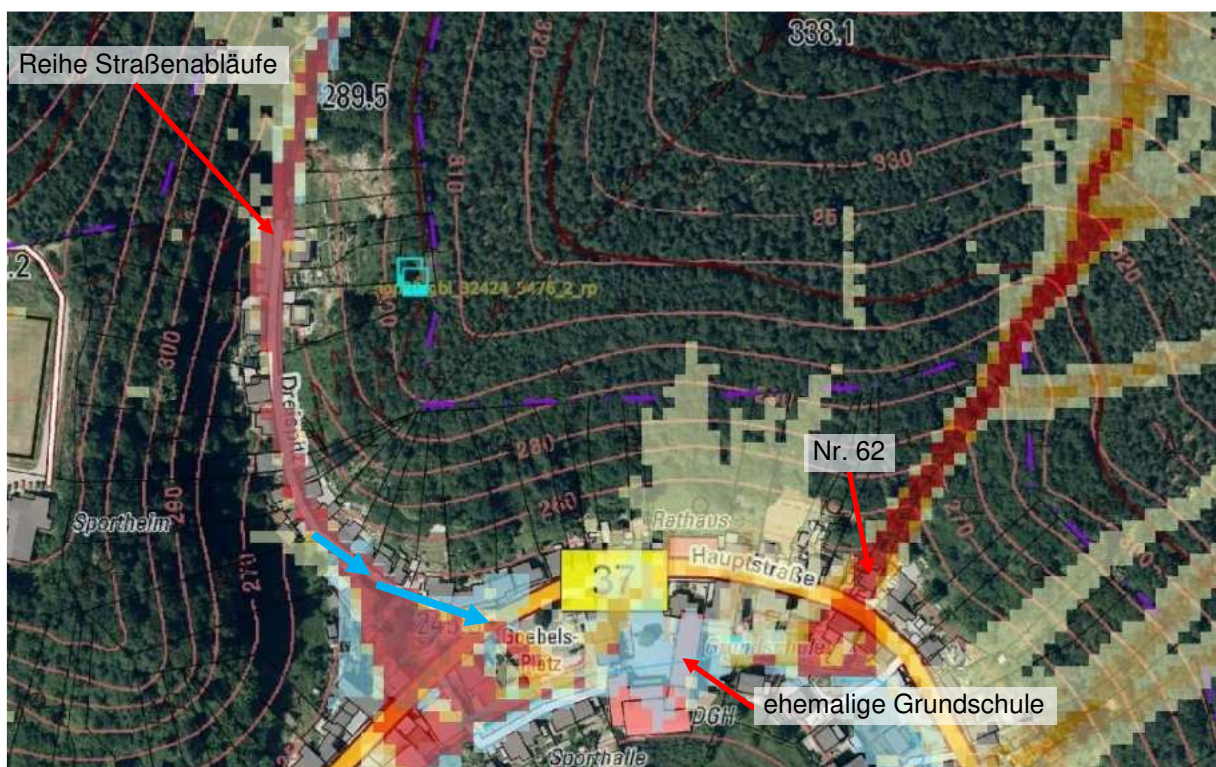
Die Straße Dreispitz führt von der Hauptstraße nach Norden ein Seitental sehr steil hinauf. Das Seitental hat ein Einzugsgebiet von etwa 0,3 km², wobei die Straße im Tiefpunkt liegt und der Notabflussweg ist. Die Waldflächen oberhalb der Bebauung werden aktuell auch beweidet.

Abbildung 22 Starkregenfließlinien und Überflutungsgefährdung im Bereich Dreispitz und ehem. Grundschule

Am Straßenende wurden mehrere Standard-Straßenabläufe nebeneinander als Wasserfassung für den Außengebietszufluss errichtet. Der Weg oberhalb gehört der Gemeinde. Es wurde berichtet, dass ggf. oberhalb der Bebauung im Tal Mulden vorhanden sind, vom Rand des Geheges aus konnte dies nicht verifiziert werden. Die Bebauung an der Straße liegt durchgängig über dem Straßenniveau und die Straße ist sehr steil, so dass es zu einem schießenden Abfluss kommt.

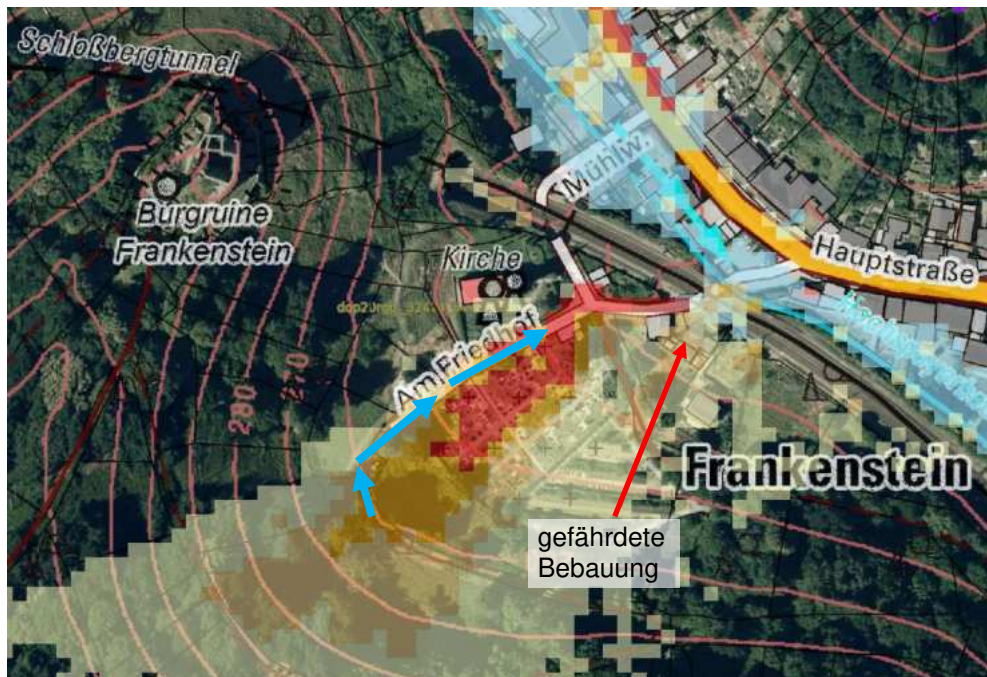
Von den Hängen am Friedhof kommt es bei Starkregen zu großen oberflächlichen Abflussmengen, die teilweise entlang der Wirtschaftswege und durch den Friedhof der Straße „Am Friedhof“ und über diese dem Hochspeyerbach, direkt an der Unterführung der Bahn, zufließen. Schäden sind bei vergangenen Ereignissen am Pflasterbelag der Straße aufgetreten. Das Grundstück direkt an der Straße, welches am wahrscheinlichsten betroffen wäre, ist unbewohnt (s. Abbildung 28). Wenn hier eine Neubebauung angedacht ist, muss mit dem Starkregenabfluss geplant werden.

Abbildung 26 Starkregenfließlinien und Überflutungssituation Friedhof

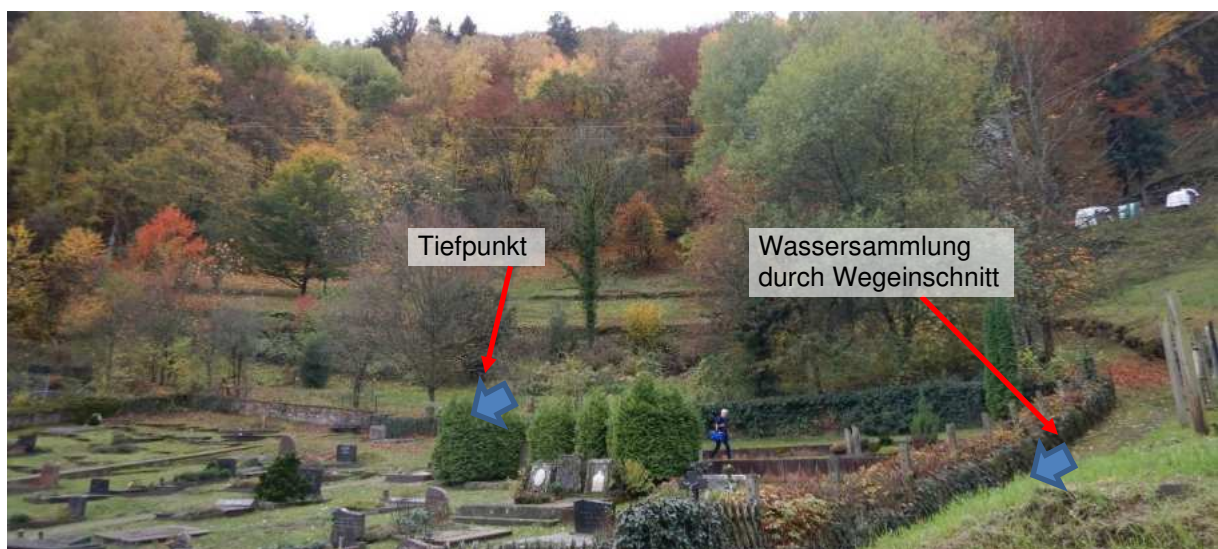
Abbildung 27 Situation Friedhof

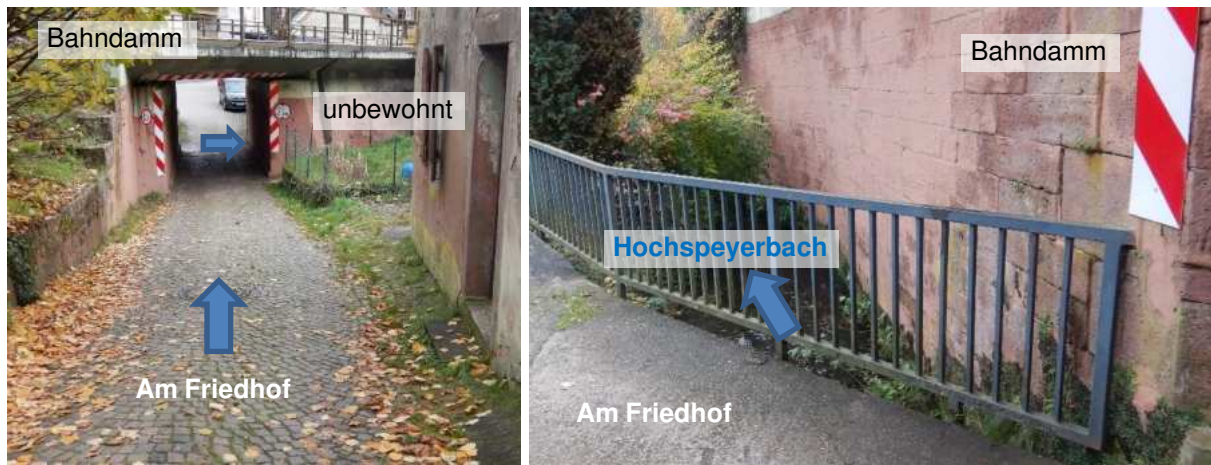
Abbildung 28 Situation Bahnunterführung, Am Friedhof, Abschlag Hochspeyerbach

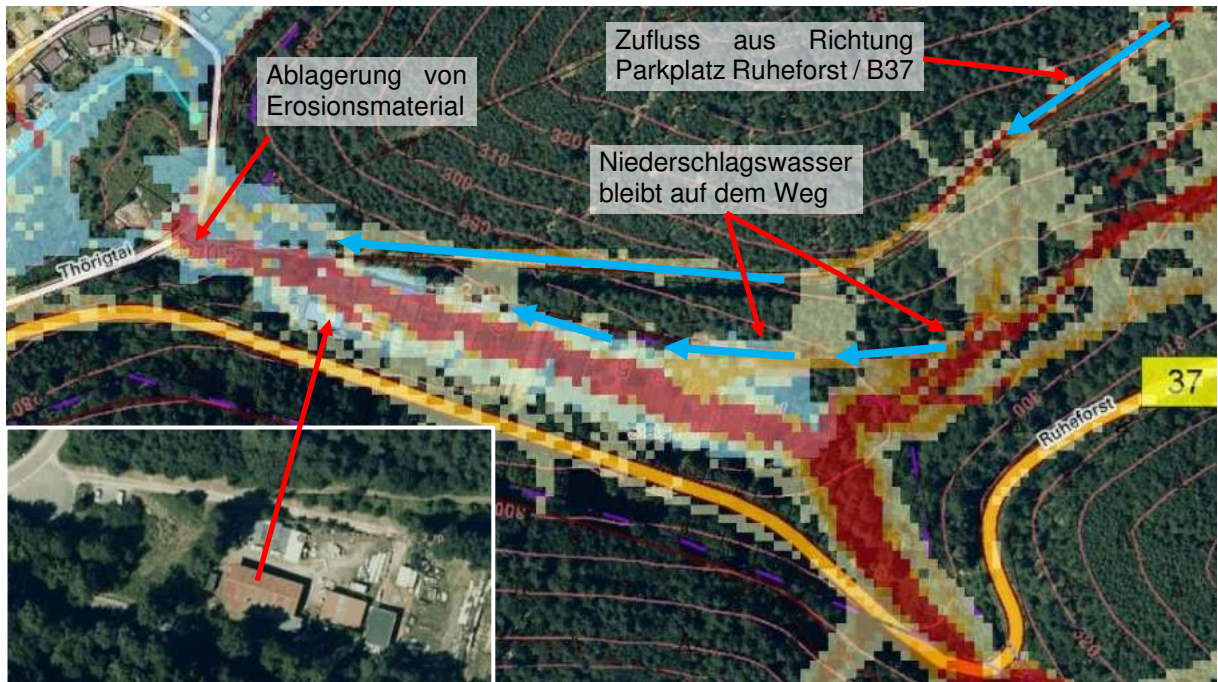
Auf der Straße im Thörigtal endet eine von Osten aus einem Seitental (Steigertal) kommende Starkregenfließlinie. Bei vergangenen Starkregenereignissen wurde die Straße auch häufig überflutet und Erosionsmaterial abgelagert (s. Abbildung 31 rechts unten). Das Niederschlagswasser würde aufgrund des natürlichen Gefälles über die südlich liegenden Wiesengrundstücke ablaufen, da die Grundstücksgrenzen aber durch Erdwälle geschützt werden, verbleibt das Niederschlagswasser auf dem Weg und fließt gesammelt in Richtung Thörigtal Straße.

Ein großer Teil des Abflusses kommt dabei auch über den Wirtschaftsweg, welcher im Osten an die B37 anschließt.

Abbildung 29 Starkregenfließlinien und Überflutungsgefährdung Steigertal

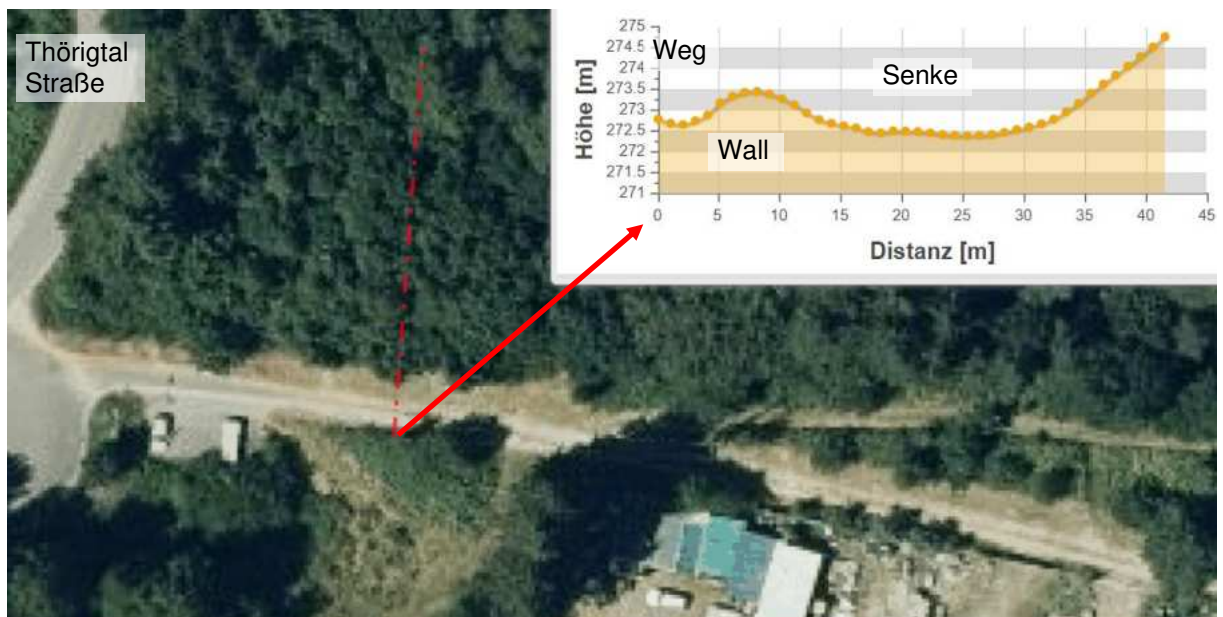
Abbildung 30 Höhenprofil Mündung Wirtschaftsweg auf Thörigtal Straße

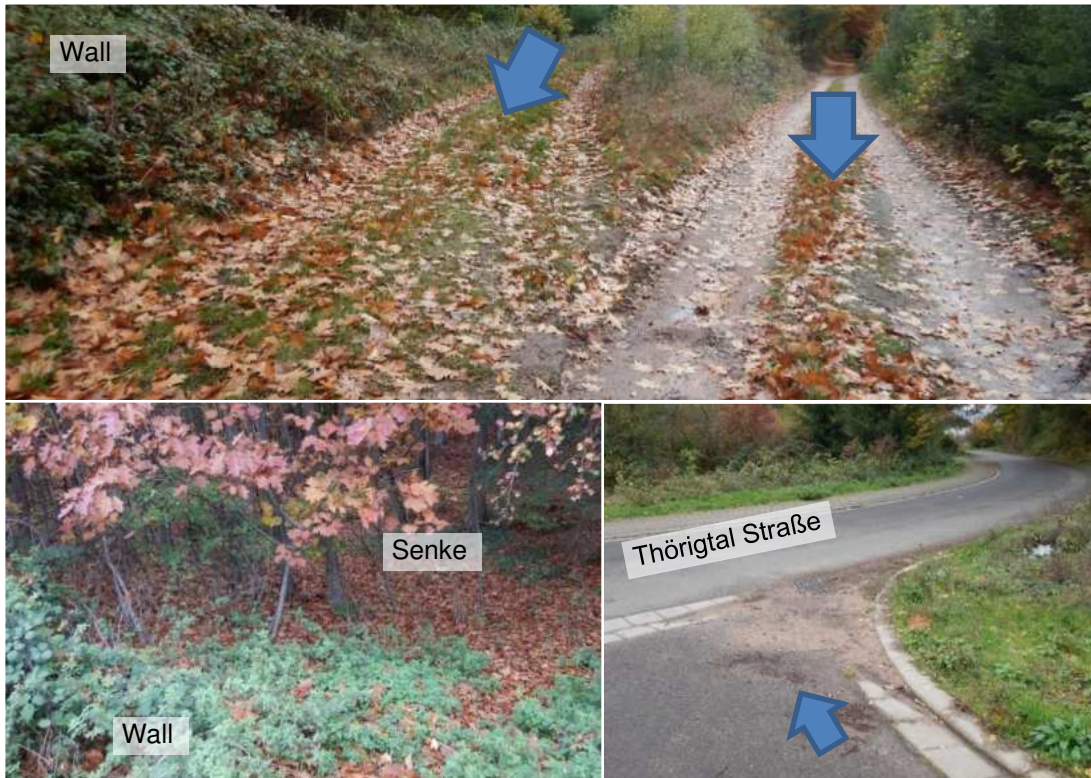
Abbildung 31 Situation Mündung Wirtschaftsweg auf Thörigtal Str.

Vom Waldweg, der von der B37 kommt, muss ein Abschlag des Niederschlagswassers in die Senke erfolgen, dazu ist eine entsprechende Profilierung des Weges erforderlich. Diese sollte mit Steinsatz erfolgen, um einen schnellen Funktionsverlust durch Fahrspuren zu verhindern.

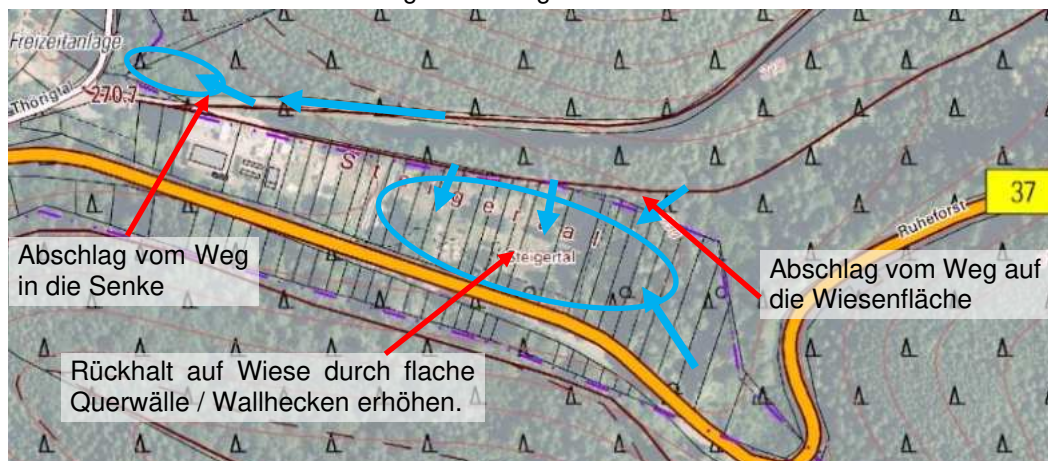
Abbildung 32 Maßnahmen im Steigertal

Die (privaten) Wiesenfläche im Steigertal könnten für eine Rückhaltung und Versickerung des von Hangflächen zufließenden Niederschlagswassers genutzt werden.

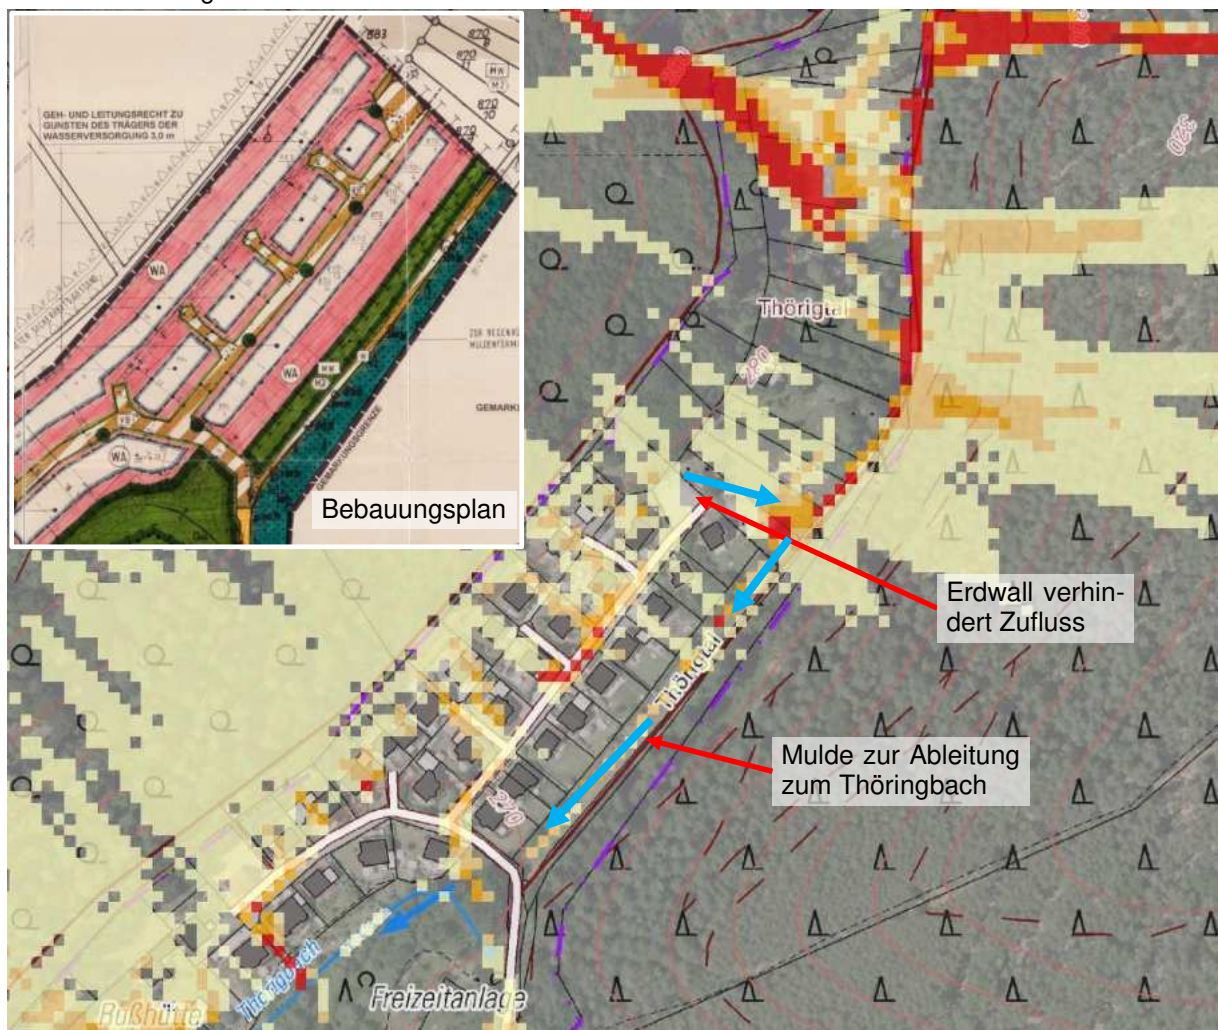
Nach Kartengrundlage ist die Hangbebauung im Westen auch von einem Starkregenabfluss aus den Hanglagen betroffen, siehe Abbildung 33.

Den Verantwortlichen sind keine Probleme bekannt und auch im Rahmen der Bürgerworkshops wurde von keinen Problemen berichtet. Entsprechend scheinen die vorhandenen Maßnahmen zum Schutz und zur Ableitung zu funktionieren.

Abbildung 33 Starkregenzufluss Thörigtal und Bebauungsplan

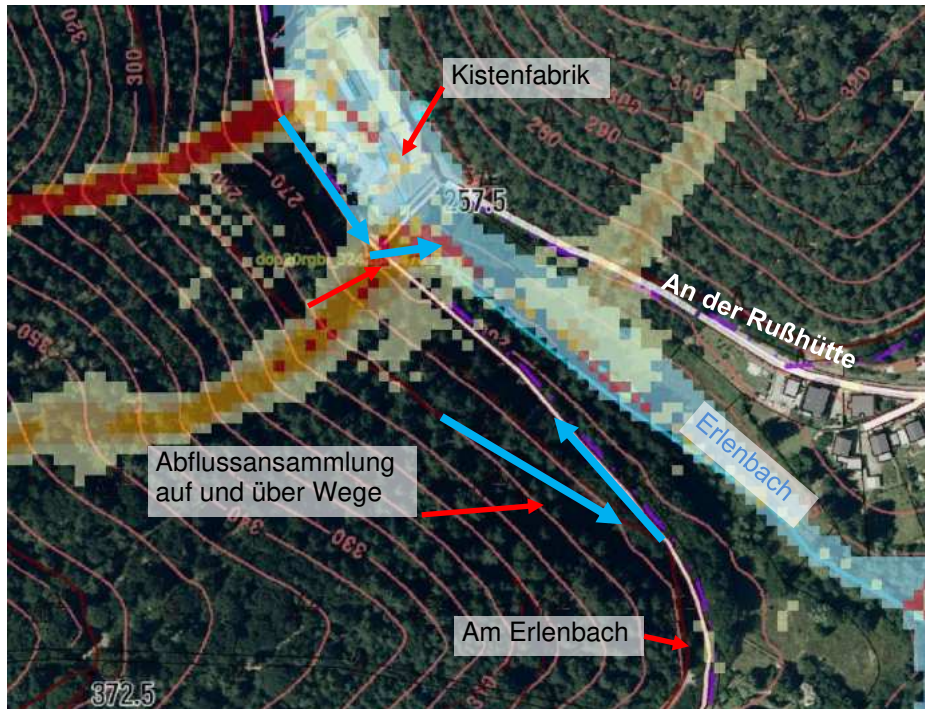
Der Erlenbach ist unter der Kistenfabrik verrohrt; bei Starkregen kann die Betonfläche überflutet werden. Schäden sind bisher hauptsächlich durch über die Wege abfließendes Niederschlagswasser entstanden. Schon bei „normalen“ Regenereignissen kommt es zum Niederschlagswasserabfluss auf den Wegen, welcher auch zur Erosion der wassergebundenen Wegedecke führt.

Abbildung 34 Starkregentfließlinien und Überflutungsgefährdung Kistenfabrik (Am Erlenbach 33)

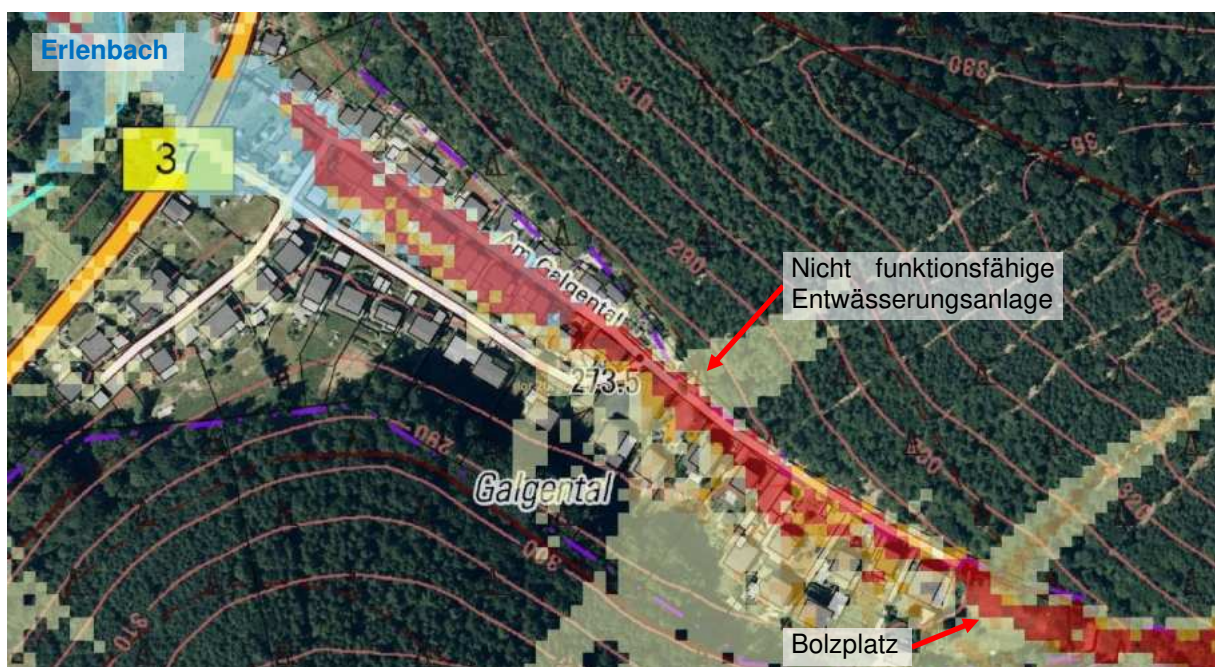
Das Galgental hat wie die anderen Seitentäler eine Starkregenfließlinie. Oberhalb der Bebauung gibt es einen kleinen Bolzplatz. Ein Rückhalt ist aktuell nicht vorhanden. Oberhalb des Bolzplatzes verläuft der Weg einmal quer zum Hang. Hier könnte über einen Wall am Wegrand ein Rückhalt geschaffen werden. Das abfließende Wasser fließt die Straße entlang über die Dürkheimer Straße in Richtung Erlenbach. Ein Notabfluss im Straßenraum ist möglich.

Abbildung 36 Starkregenfließlinien und Überflutungsgefährdung Am Galgental

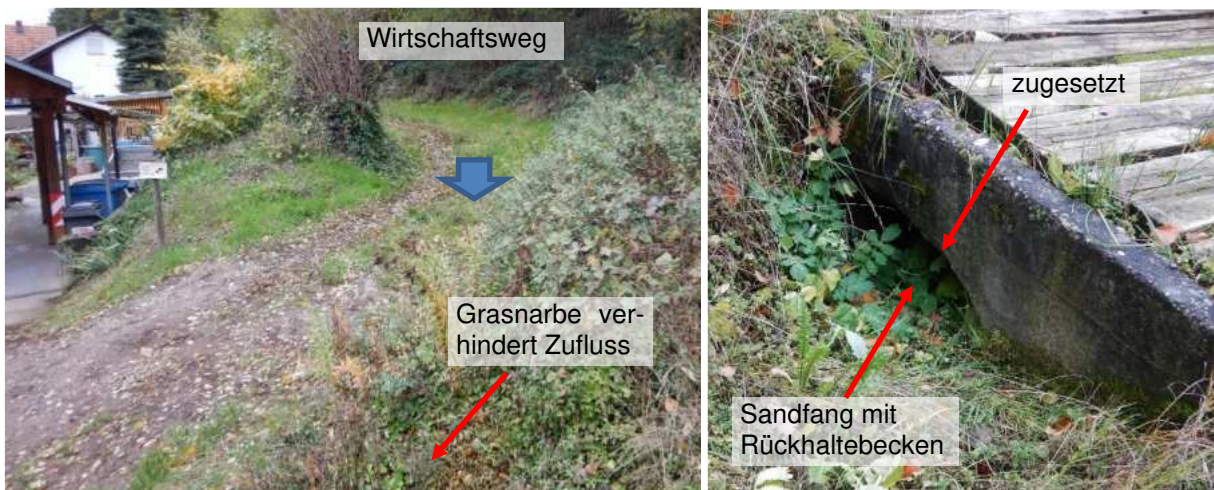
Abbildung 38 Situation Einmündung Wirtschaftsweg / Waldweg auf Am Galgental oberhalb Nr. 33

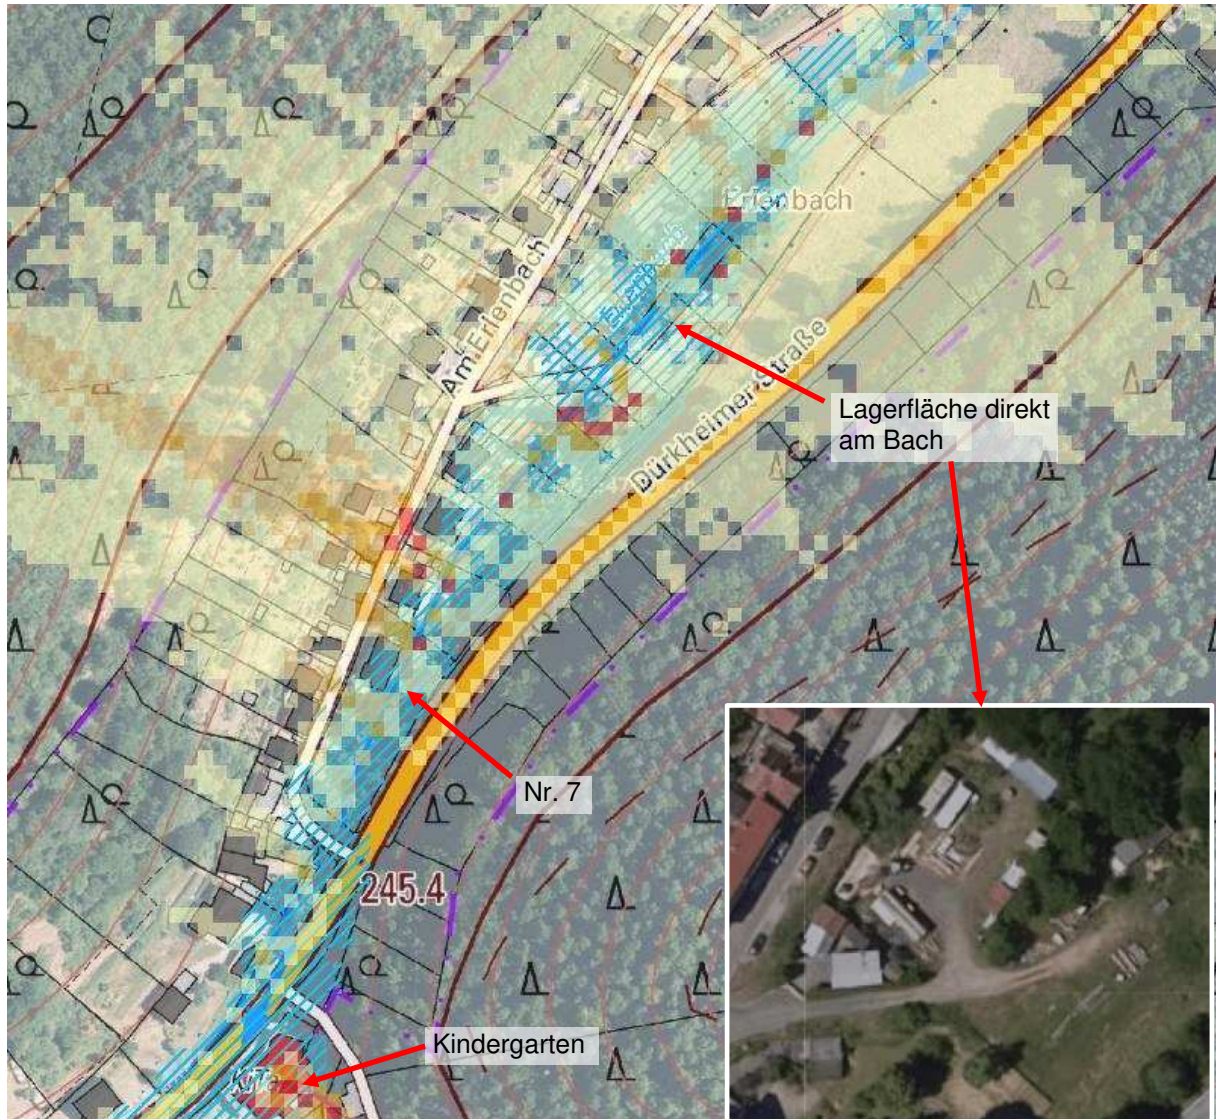
Die Gebäude am Erlenbach stehen teilweise direkt am Gewässer und haben nur einen geringen Höhenunterschied zu diesem, so ist insbesondere das Gebäude Am Erlenbach Nr. 7 schon von Überflutung betroffen gewesen.

Bei den Gebäuden in Hanglage muss bei Starkregen mit dem Zufluss von Niederschlagswasser aus dem Außengebiet gerechnet werden, siehe Abbildung 39.

Abbildung 39 Starkregen- und Überflutungsgefährdung im Bereich der Straße „Am Erlenbach“

Für die Grundstücke direkt am Bach ist Objektschutz oder eine Nutzungsanpassung (insbesondere keine hochwertigen Nutzungen und Schlafzimmer im überflutungsgefährdeten Bereich) wichtig. Der Zaun durch den Bach muss entfernt werden, da das Zaunfeld bei Belegung zwar überstaut werden kann, aber die Gefahr besteht, dass es abgerissen wird und den Durchlass komplett verschließt. Ggf. ist ein Kompromiss mit Aufweitung des Gewässers vor der Verrohrung und Errichten eines Treibgutfanges aus Holzstäben (auch als Grundstücksbegrenzung) möglich, hierzu muss eine Absprache und Genehmigung zwischen Eigentümer, Verbandsgemeinde und Unterer Wasserbehörde erfolgen.

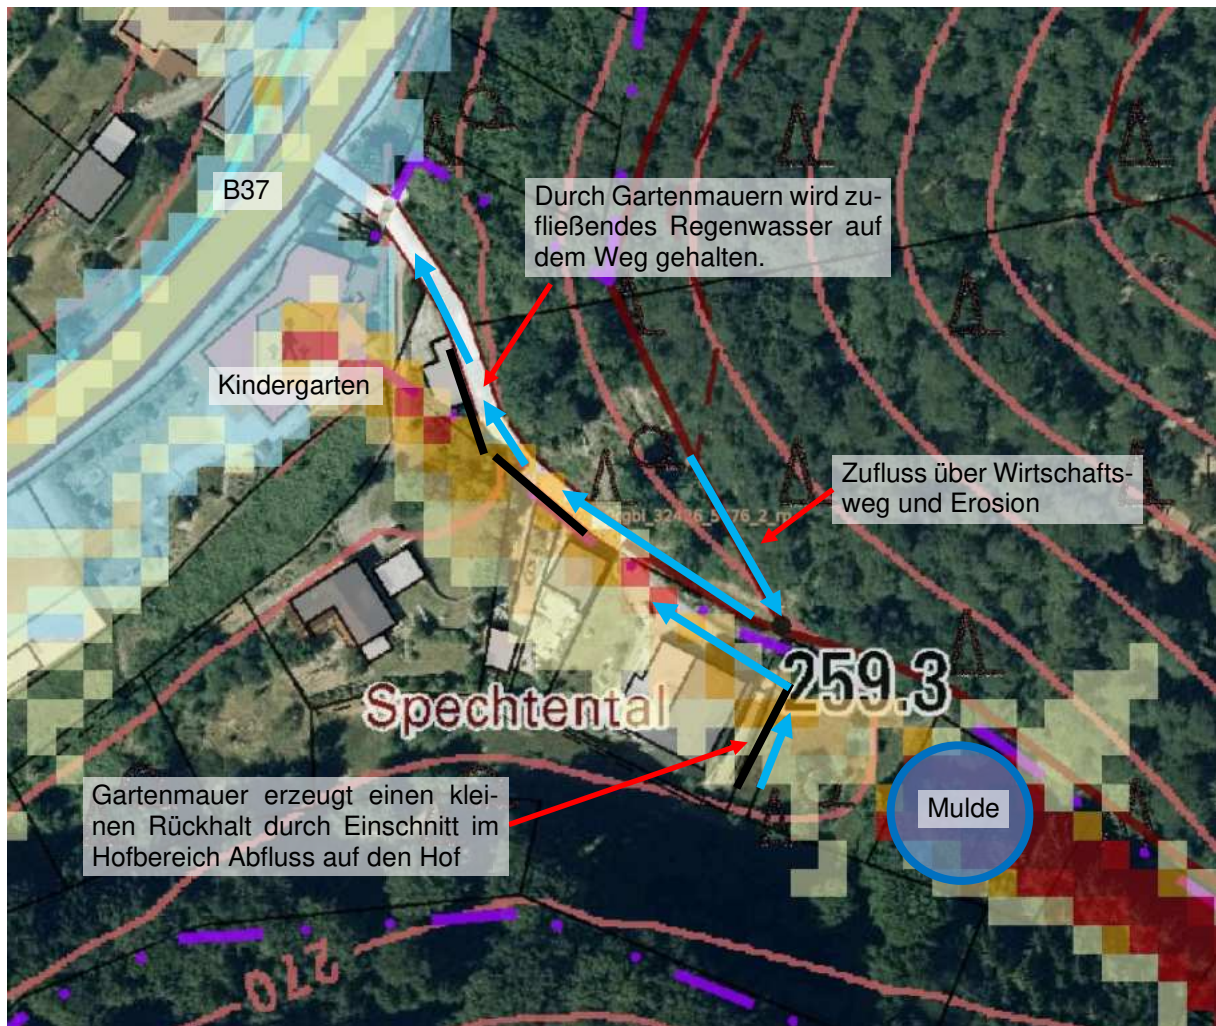
Durch das Spechtental, in dem an der B 37 die Kita liegt, verläuft eine Starkregenfließlinie. Es sind noch keine Schäden an der Kita aufgetreten, da die Straße im Bereich der Kita einen Notabflussweg bildet. Die von der Rückseite kommende Starkregenfließlinie wird über den Weg abgeleitet. Auf diesem kommt es durch den Abfluss zur Erosion der wassergebundenen Wegedecke, es wurde hier schon häufig Schotter und Schlamm auf die B37 (Dürkheimer Straße) gespült.

Abbildung 42 Starkregenfließlinien und Überflutungsgefährdung Kita und Spechtental

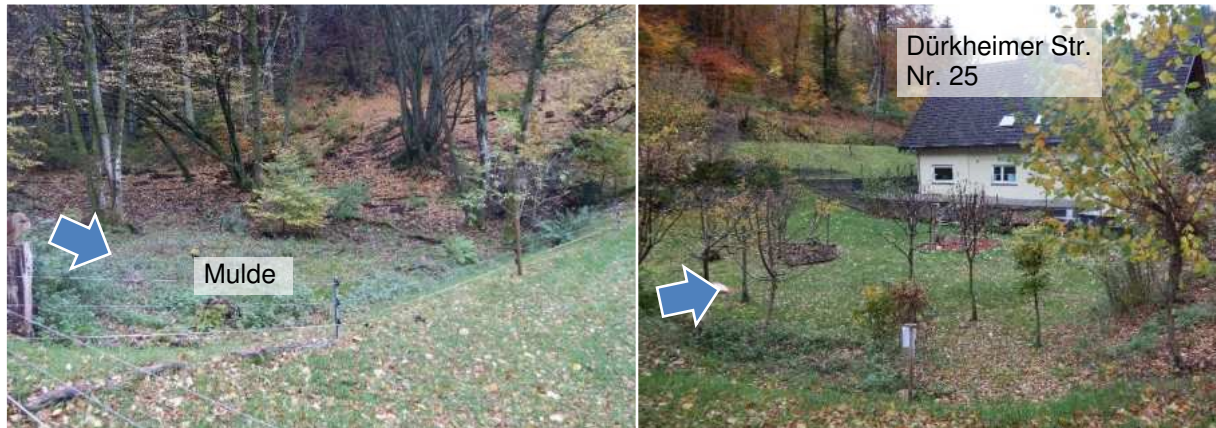
Oberhalb im Spechtental wurde mit der Errichtung eines Erdwalles ein Rückhalt geschaffen, siehe Abbildung 45.

Abbildung 45 Mulde oberhalb der Bebauung im Spechtental

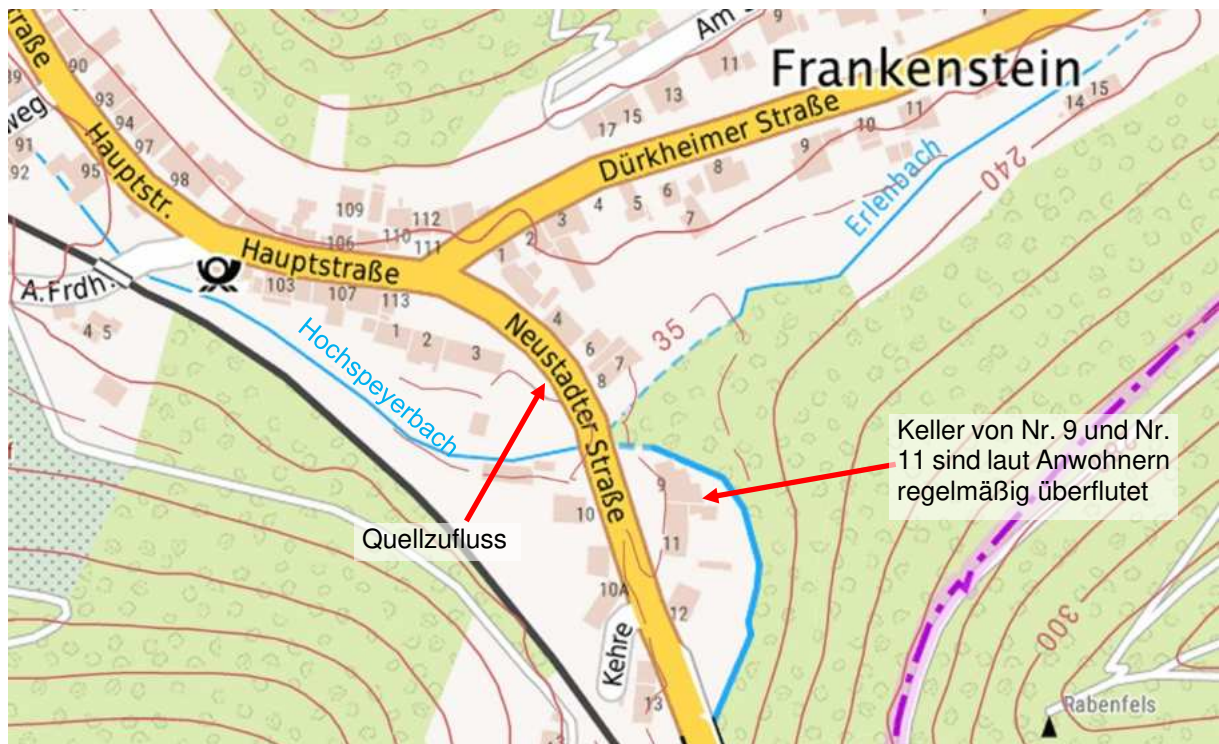
Der Erlenbach mündet nördlich der Neustadter Straße Nr. 9 in den Hochspeyerbach. Das Gelände wurde umgestaltet und ist überwachsen, der genaue Gewässerverlauf konnte bei der Begehung nicht vollständig nachvollzogen werden, aber zum Teil liegt entgegen der in der topographischen Karte eingetragenen Verrohrung ein offener Verbau vor.

Abbildung 46 Zusammenfluss Erlenbach - Hochspeyerbach

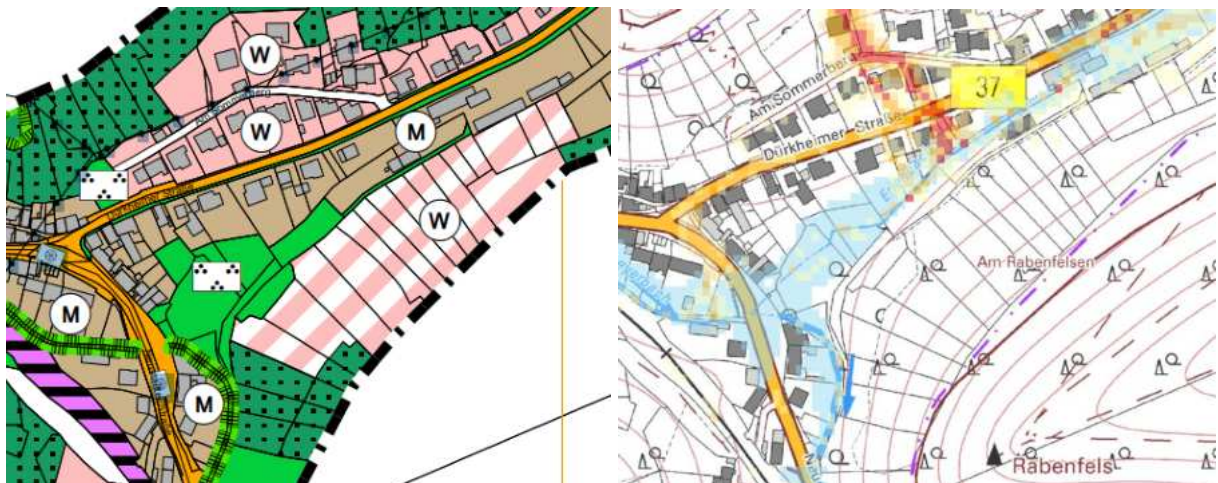
Abbildung 49 geplantes Neubaugebiet am Rabenfels

Das am Rabenfels geplante Neubaugebiet soll in Hanglage liegen und liegt ausserhalb von Tiefenlinien, siehe Abbildung 49.

Der Straßenquerschnitt der Neustadter Straße ist als Notabflussweg freizuhalten, insbesondere darf das Straßenprofil nicht weiter erhöht werden. Wo möglich ist der vorhandene Gewässerverbau zu entfernen und das Gewässer zu verbreitern, oder zumindest kann der Verbau zurückversetzt werden. Falls das Neubaugebiet erschlossen wird, ist der Außengebietszufluss aus der Hanglage zu berücksichtigen und im Gewässerbereich des Erlenbachs sollte im Zuge der Maßnahme möglichst viel Retentionsvolumen gewonnen werden. Hierbei ist darauf zu achten, dass der Aue durch Anlagen (auch Entwässerungsanlagen) kein Retentionsvolumen entzogen wird.

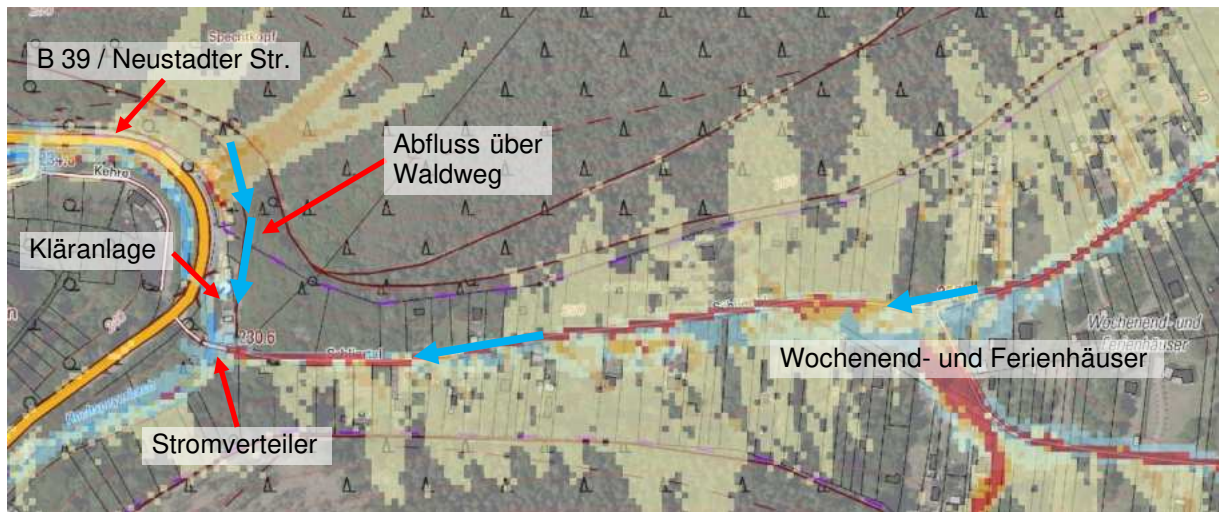
Abbildung 50 Starkregenfließlinien und Überflutungsgefährdung Schliertal

Über die Straße Schliertal fließen bei Starkregen große Mengen Niederschlagswasser dem Hochspeyerbach zu. Da es immer wieder zu Wegeausspülungen gekommen ist, wurde der untere Bereich asphaltiert und ein Ablauf in Richtung Bach angelegt. Die oberhalb liegende Bebauung scheint teilweise keinen Wochenendhauscharakter mehr zu haben, sondern dauerhaft genutzt zu werden. Wie die Entwässerung erfolgt und welche Größenordnung von angeschlossenen versiegelten Flächen genehmigt ist, ist nicht bekannt.
