#### 4.2.3 OT Speyerbrunn

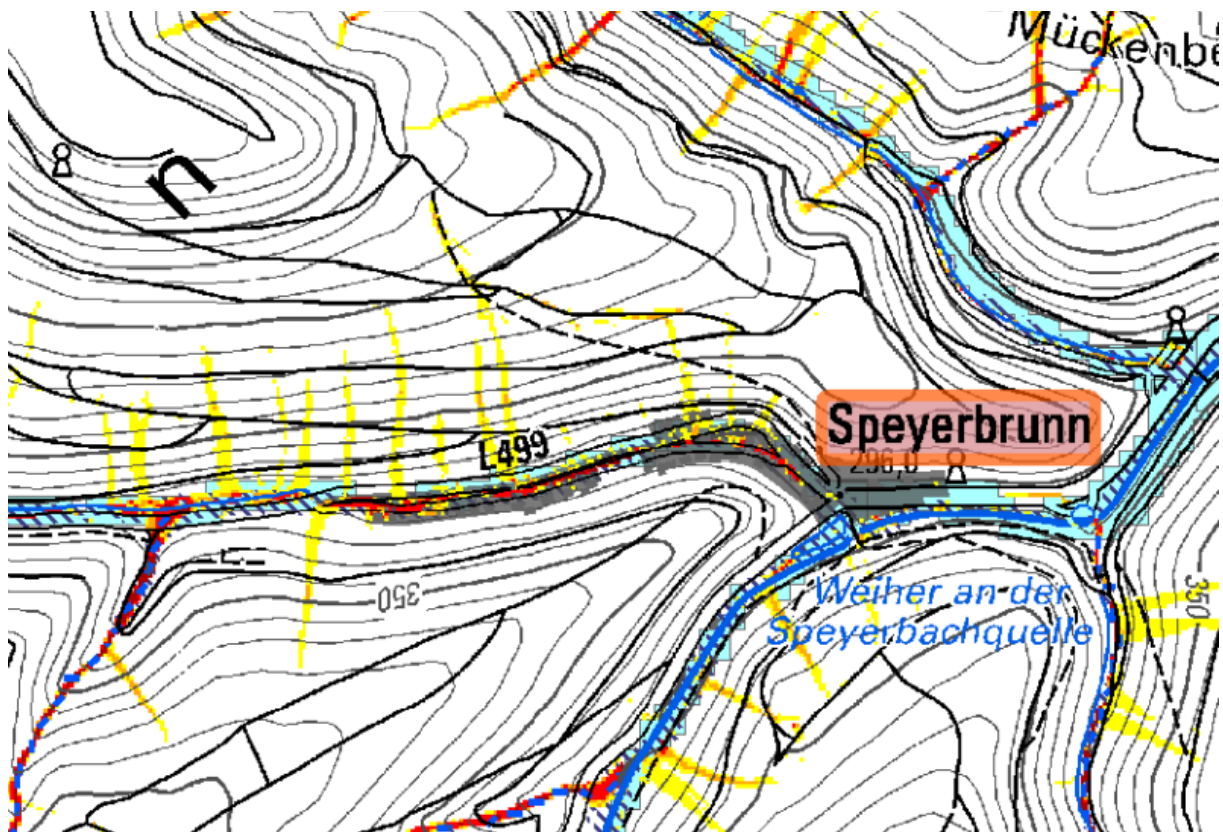
Abbildung 106: Abflussbildung aus Starkregengefahrenkarte Speyerbrunn

Der Ortsteil Speyerbrunn selbst liegt nicht im direkten Einzugsbereich eines punktuell wild Wasser abführenden Außengebiets. Die Hochwassergefahr in Speyerbrunn lässt sich auf die oberhalb liegenden Gebiete zurückzuführen, die bei Starkregen Oberflächenwasser in die Tallage abführen. In der Tallage sammelt sich der Niederschlag aus den einzelnen Außengebieten und kommt zum Abfluss. Der Topographie folgend trifft dieses Oberflächenwasser auf die Ortslage von Speyerbrunn. Am westlichen Ortseingang befindet sich ein Einlaufbauwerk für den Schwarzbach, welches bei größeren Niederschlagsereignissen überlastet ist. Der Schwarzbach verläuft ab dem Einlaufbauwerk bis zum Speyerbach verrohrt.

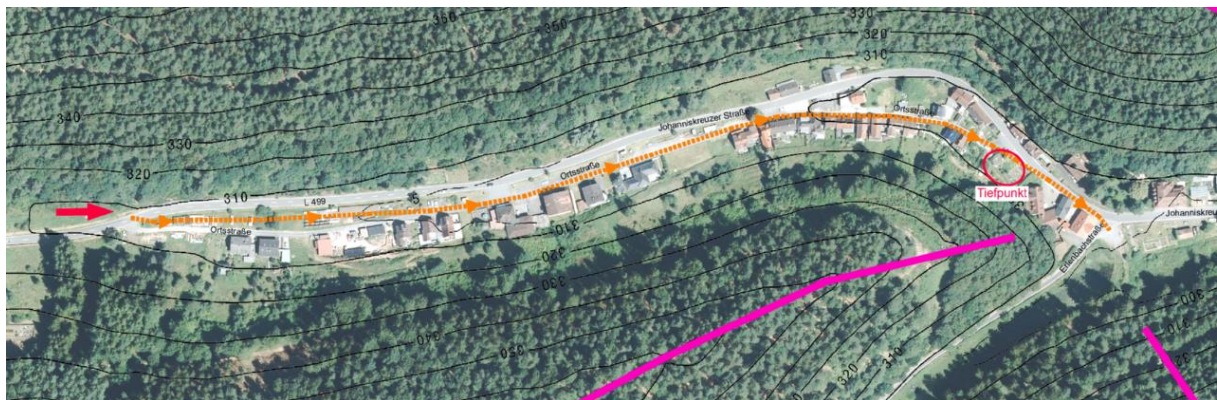
Abbildung 107: Darstellung des Notabflusswegs Speyerbrunn

Sobald dem Einlaufbauwerk mehr Wasser zugeführt wird als es aufnehmen kann, kommt es zum Überströmen des Bauwerks und der daneben verlaufenden L 499. Das Oberflächenwasser fließt zunächst auf die Grünflächen zwischen Ortsstraße und L 499 und folgt dort der Geländeneigung Richtung Westen. Etwa auf Höhe der Hausnummer 25 verlagert sich der Taltiefpunkt Richtung Ortsstraße und das Wasser tritt auf die Straße über und verläuft von dort im Straßenkörper weiter Richtung Osten. Bedingt durch Abflusshindernisse im Taltiefpunkt im westlichen Bereich der Ortslage besteht die Möglichkeit, dass es zu Rückstau des Abflusses kommt und das Wasser schon deutlich früher wie zuvor beschrieben auf die Ortsstraße strömt und Bebauung im Westen der Ortslage gefährdet. Entlang des kompletten Notabflusswegs sind Gebäude mit tiefliegenden Öffnungen vorhanden, die unbedingt gegen eindringendes Wasser gesichert werden sollten.

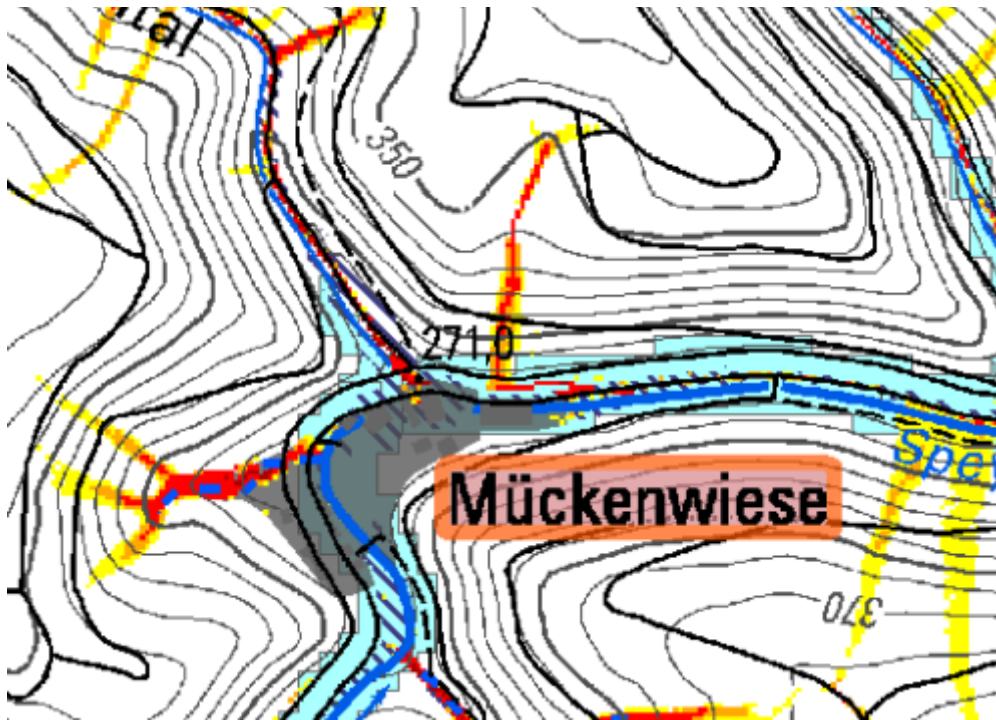
Abbildung 110: Abflussbildung aus Starkregengefahrenkarte Mückenwiese

In der Voreinstufung der Starkregengefahrenkarte wurde dem Ortsteil Mückenwiese die Gefahrenstufe "hoch" zugeordnet. Bei der Ortsbegehung bestätigte sich diese Voreinstufung nur zum Teil. Die Wohnbebauung in Mückenwiese liegt deutlich höher als der, die Ortslage begleitende Speyerbach und liegt somit auch nicht in der potentiell überflutungsgefährdeten Fläche in der Aue. Als neuralgischer Punkt stellen sich allerdings die Überbauung, sowie das Brückenbauwerk im Bereich des Gewerbes im Nordbereich der Ortslage dar.

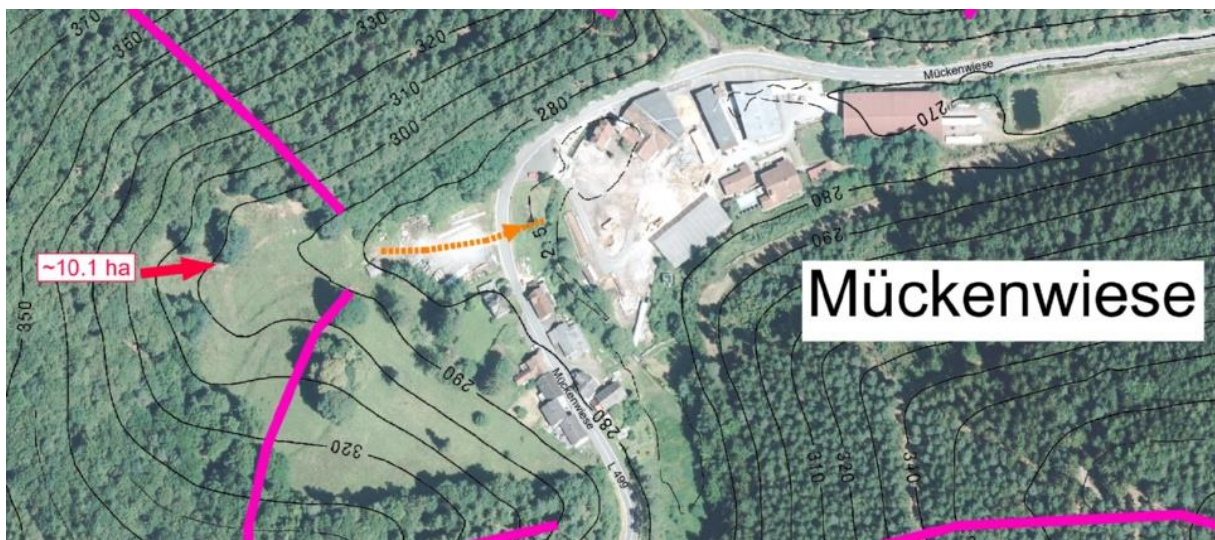
Abbildung 111: Darstellung des Notabflusswegs in Mückenwiese

Die Abflussquerschnitte an Brücke und Überbauung wirken ausreichend groß, sind aber dennoch anfällig für Verlegung. Verschärft wird dieser Eindruck durch die Lagerfläche, die westlich der L 499 im Bereich des Gewerbes liegt. Diese liegt im punktuellen Zufluss eines etwa 10 ha großen Außengebiets. Im Starkregenfall können Gegenstände, die auf der Lagerfläche vorgehalten werden, ins Gewässer geschwemmt und zur Verlegung der Brücke führen.

Vor dem Brückenbauwerk kann ein Totholufang eingerichtet werden, um die Gefahr der Verlegung weiter zu reduzieren.

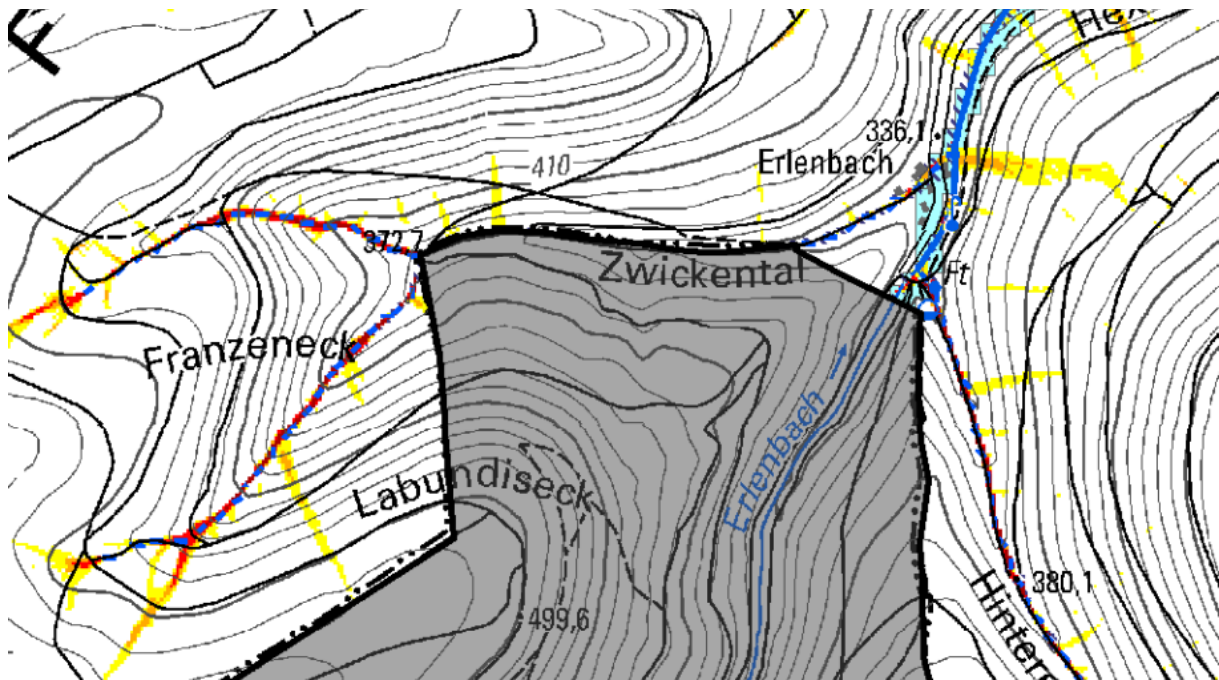
Abbildung 113: Abflussbildung aus Starkregengefahrenkarte Erlenbach

Der Ortsteil Erlenbach liegt am südwestlichen Ende der Ortsgemeinde Elmstein. Mit den Tälern Hinteres Loch, Zwickental und Erlental fallen drei große Außengebiete auf die Ortslage zu. Dabei führen das Erlental und das „Hintere Loch“ ihren, bei Regenereignissen anfallenden Oberflächenabfluss in den Erlenbach ab, bevor dieser die Ortslage erreicht. Da die Bebauung deutlich höher als der vorbeiführende Bach verläuft, ist hier nicht von einer Gefährdung auszugehen. Lediglich der Abfluss aus dem Zwickental wird über einen Wald- bzw. Forstweg direkt in die Ortslage hineingeleitet. Bedingt durch den wunden Charakter des Forstwegs mit sandigem Untergrund werden zusätzlich zu anfallendem Niederschlag Grobstoffe in die Ortslage hinein transportiert.

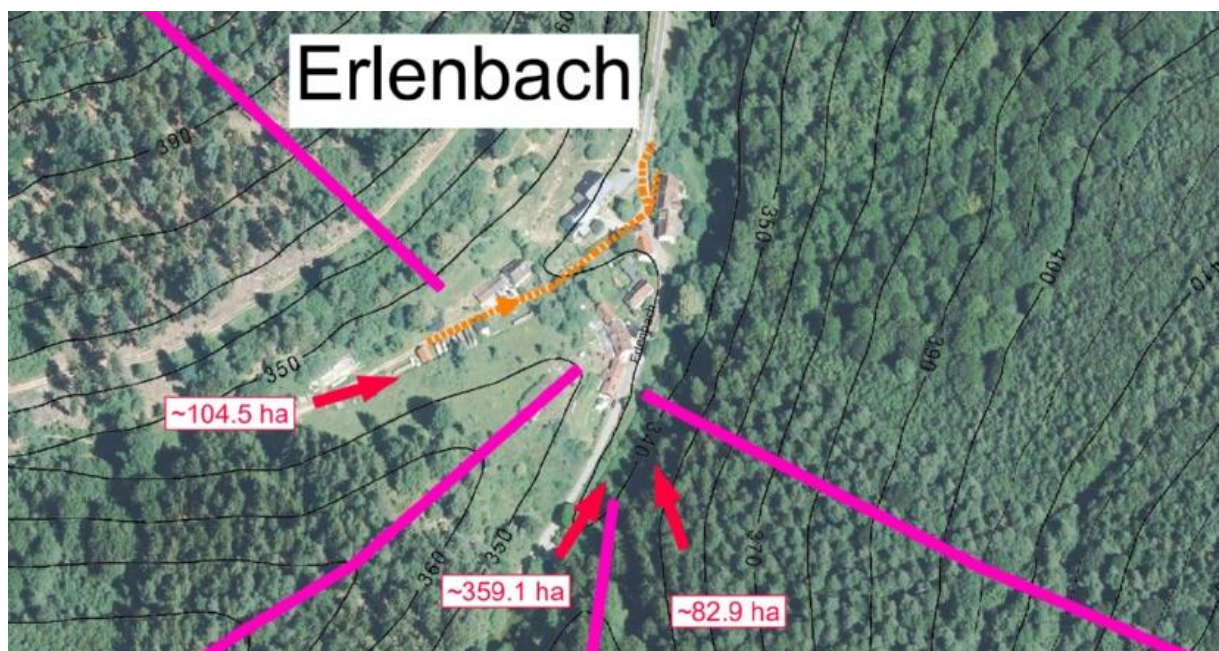
Das Niederschlagswasser strömt entlang des Forstwegs bis zum Einmündungsbereich der befestigten Ortsstraße. An dieser Stelle quert das Wasser die Straße und strömt auf das gegenüberliegende Gebäude zu. Im Anströmbereich liegt eine von der Straße weg abfallende Grundstückszufahrt. Bei früheren Ereignissen kam es bereits zum Abfluss in diese Grundstückszufahrt. Am Grundstück wurden im Zuge dessen private Objektschutzmaßnahmen getroffen, die das Eindringen von Oberflächenwasser auf das Grundstück verhindern sollen. Im Anströmbereich wurde eine Erdverwallung errichtet.

Bei kleineren Niederschlagsereignissen kann davon ausgegangen werden, dass diese Verwallung ausreicht um das zuströmende Wasser abzulenken. Bei größeren Ereignissen besteht die Möglichkeit, dass immer noch ein Teilabschlag über das Grundstück erfolgt. Oberflächenwasser, dass durch die Erdverwallung gebremst und abgelenkt wird folgt anschließend dem Straßengefälle nach Norden aus der Ortslage heraus. Dort kann es dem Gewässer zufließen.

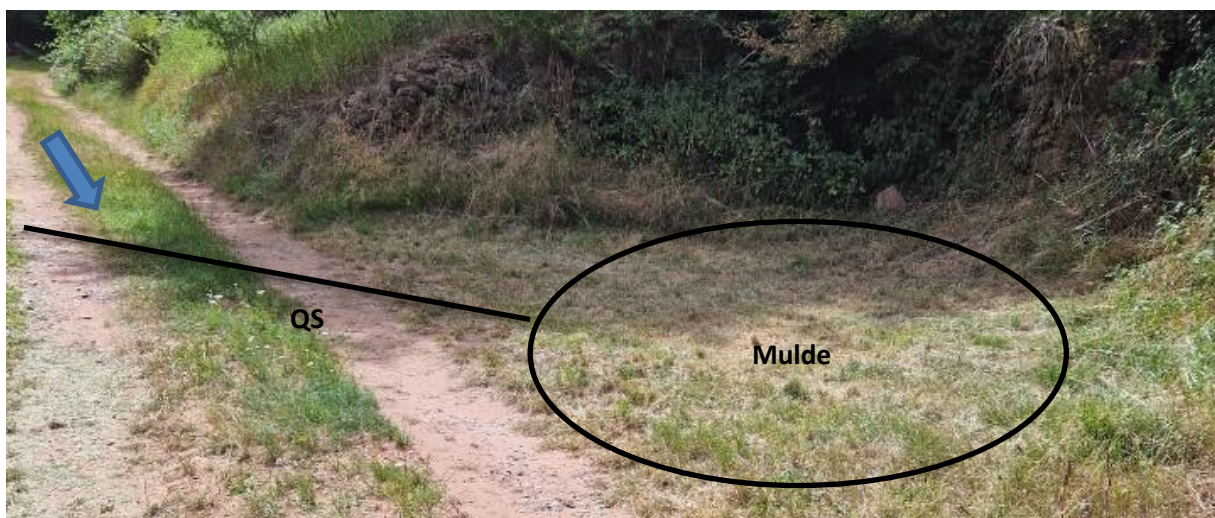
Abbildung 115: Mögliche Position für Querschlag mit Mulde entlang des Forstwegs

Durch die Anordnung von Querschlägen mit begleitenden Mulden im Zwickental lassen sich der entstehende Oberflächenabfluss bremsen und Grobstoffe zurückhalten.

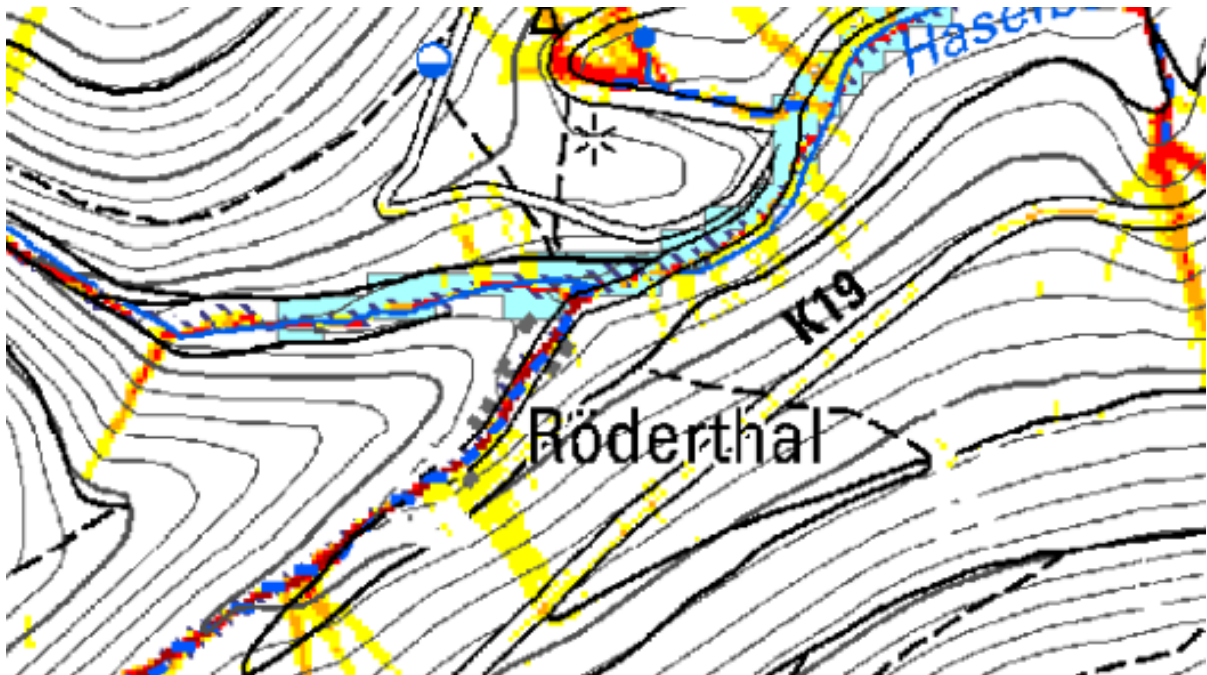
Abbildung 116: Abflussbildung aus Starkregengefahrenkarte Röderthal

Die einzige Straße im Ortsteil Röderthal liegt im direkten Zuflusspunkt eines ca. 26,5 ha großen Außengebiets. Die Ortsstraße liegt im Tiefpunkt des Tals und bildet den einzigen möglichen Abflussweg für oberflächlich anfallendes Niederschlagswasser, somit ist sie als Notabflussweg zu definieren. Besonders Gebäude mit tief liegenden Öffnungen wie Fenster, Türen oder Lichtschächten entlang der Straße sollten dementsprechende Schutzmaßnahmen ergreifen.

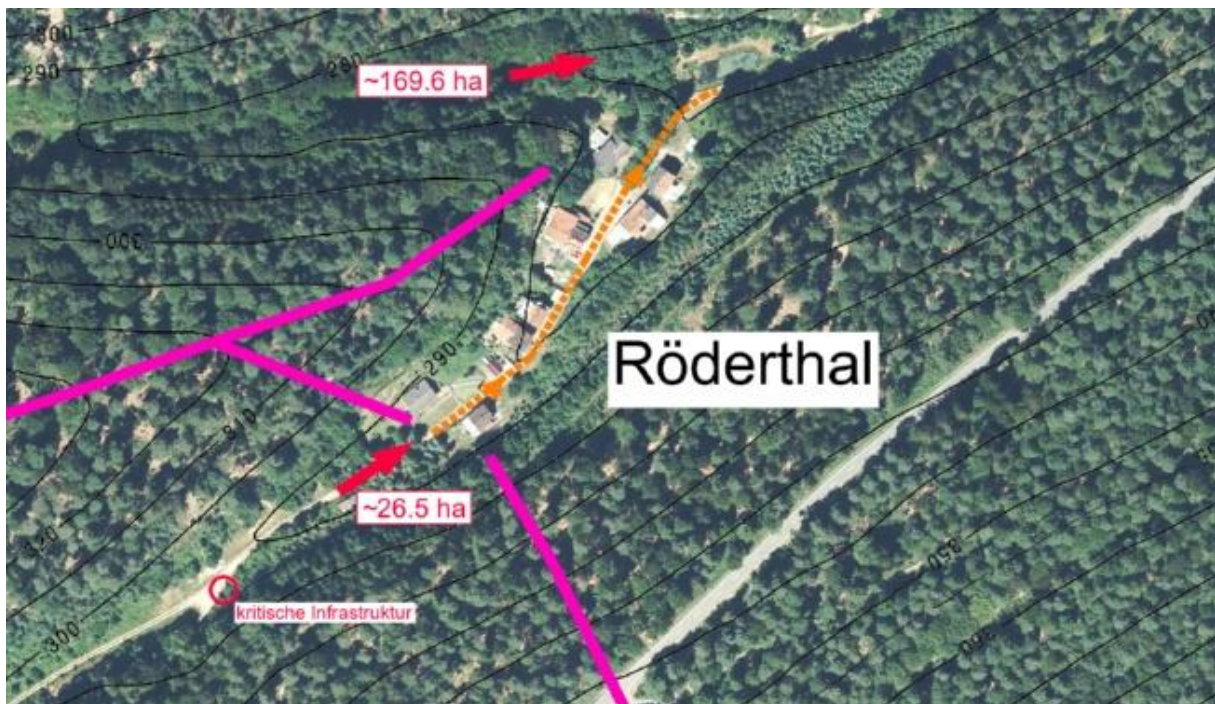
Abbildung 117: Darstellung des Notabflusswegs Röderthal

Zur Reduktion des Grobstoffeintrags in die Ortslage ist am südlichen Ausbauende bereits ein Sandfang angeordnet. Da dieser nicht über die komplette Straßenbreite vorhanden ist und auf der gegenüberliegenden Seite Erosionsspuren zu erkennen sind, sollte dort eine Abflusslenkung zum SF hin erfolgen. Dies kann beispielsweise durch die Nachprofilierung des vorhandenen Weges oder Anordnung einer Pflasterrinne erfolgen. Oberhalb der Ortslage können zur weiteren Verlangsamung des Abflusses und zum Rückhalt von Grobstoffen Querschläge mit begleitenden Mulden angeordnet werden.

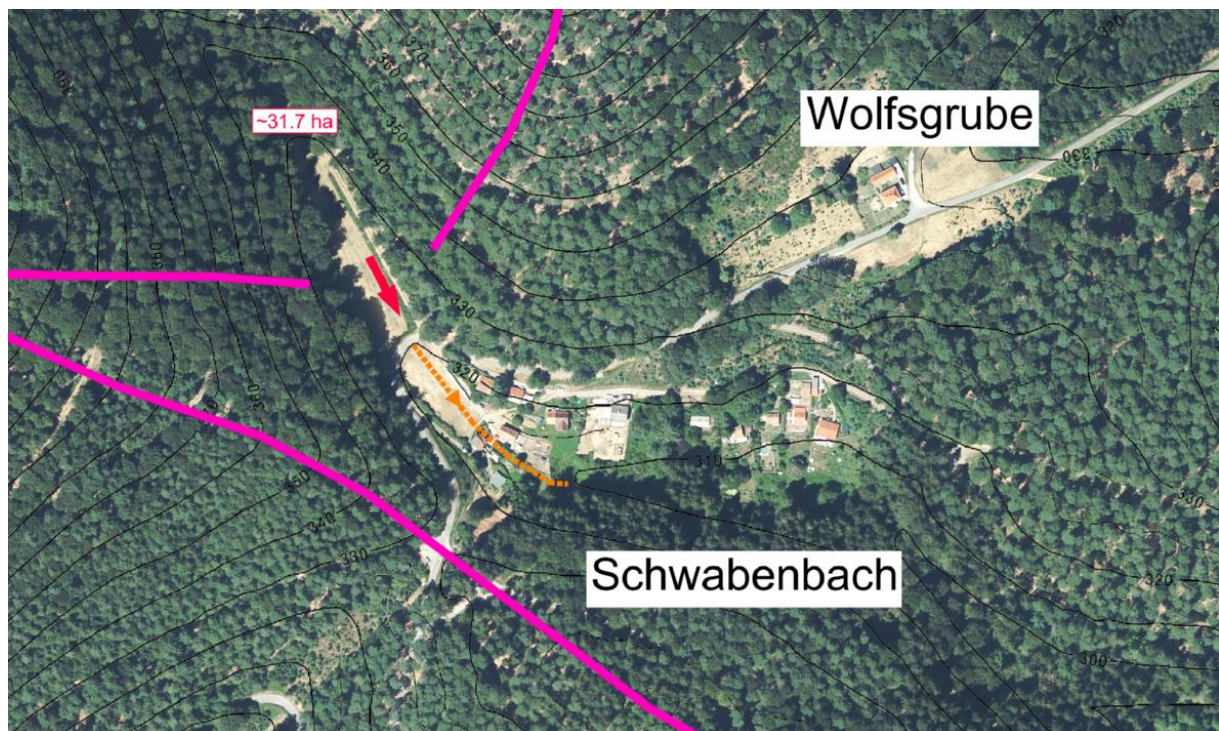
Abbildung 121: Darstellung des Notabflusswegs Schwabenbach

Anfallendes Oberflächenwasser wird bis zu einem bestimmten Ereignis in dem durch den Straßendamm der vorbeiführenden Straße gebildeten Rückhalteraum zwischengespeichert. Sobald dieser komplett gefüllt ist, tritt das Wasser über die Straße und fließt auf der anderen Seite des Straßendamms talwärts.

Dabei verläuft der Notabflussweg zwischen der Bebauung hindurch. Die betroffenen Gebäude sollten durch Objektschutzmaßnahmen geschützt werden.

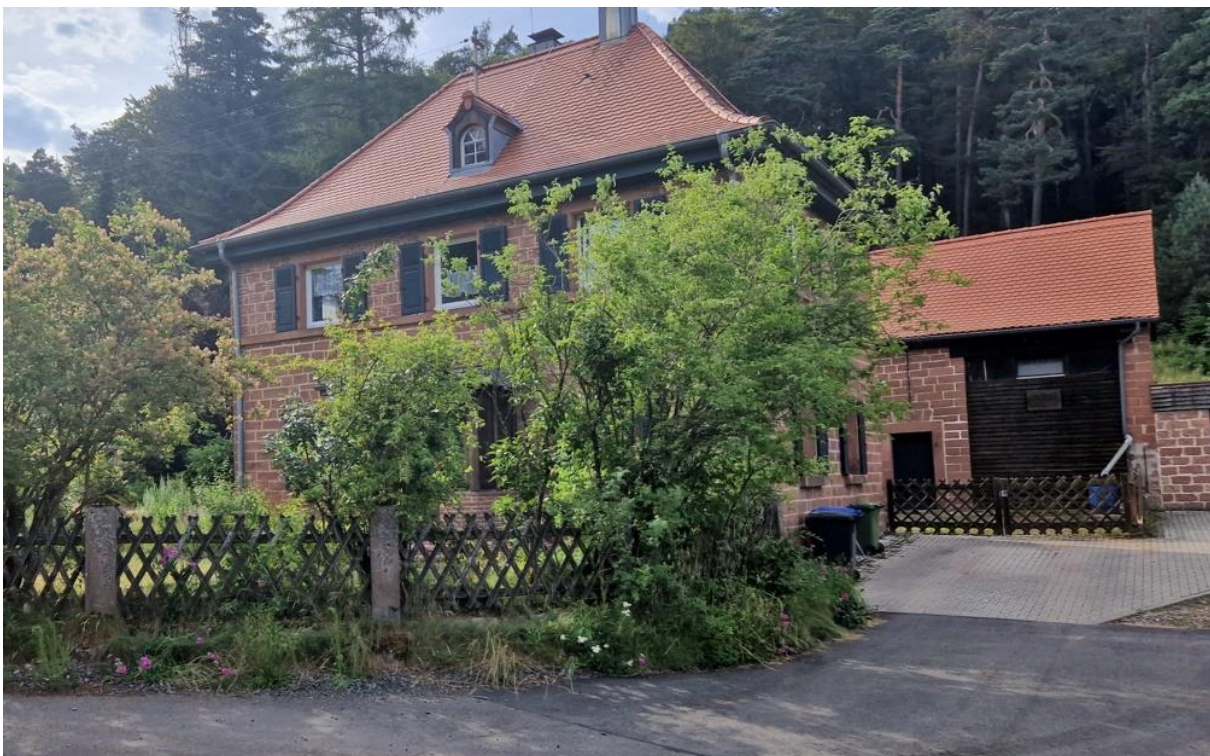
Das Forsthaus Wolfsgrube ist topographisch so gelegen, dass keine Gefährdung durch Starkregen erkennbar ist.

Abbildung 123: Forsthaus Wolfsgrube

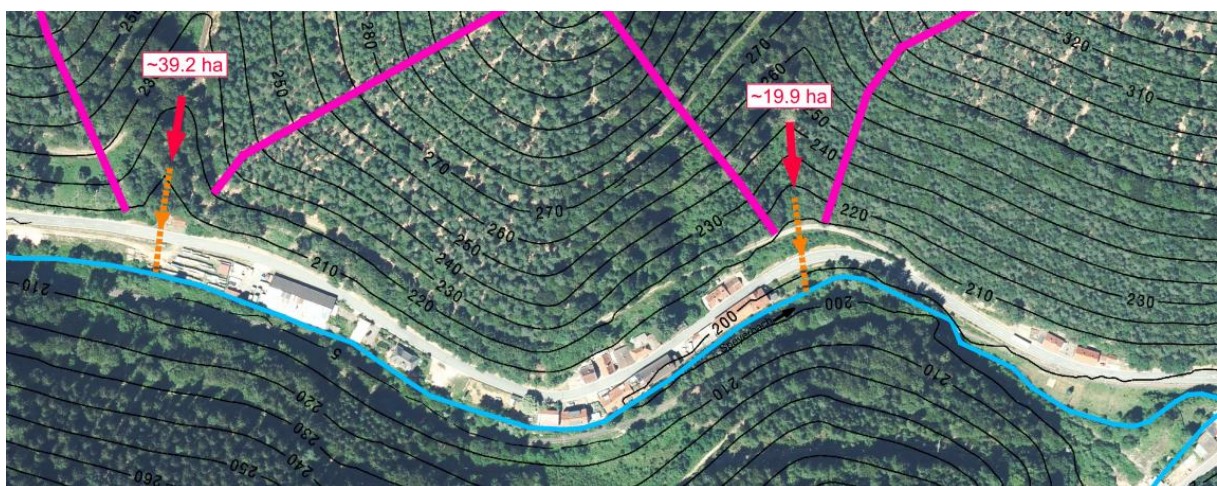
Abbildung 125: Darstellung der Notabflusswege in Helmbach

Auf den Ortsteil Helmbach treffen zwei Talkerben, bei denen es zu stärkeren Oberflächenabflüssen bei Starkregen kommen kann. Diese treffen allerdings nicht direkt auf Bebauung, sondern fließen zwischen dieser hindurch. Um eine Ausbreitung auf der L 499 zu vermeiden, ist zu empfehlen, bei der östlichen Talkerbe auf der Talseite die Bordsteinanlage, sowie das dahinter liegende Gelände abzusenken, um so einen gezielten Abschlag des Oberflächenwassers in das dahinter liegende Gewässer zu erleichtern.

Zusätzlich liegt die komplette Bebauung des Ortsteils in dem potentiell überflutungsgefährdeten Bereich in der Aue, bei extremen Hochwasserereignissen kann es damit zur Überflutung der örtlichen Bebauung kommen. Private Objektschutzmaßnahmen sind daher auf jeden Fall zu empfehlen.

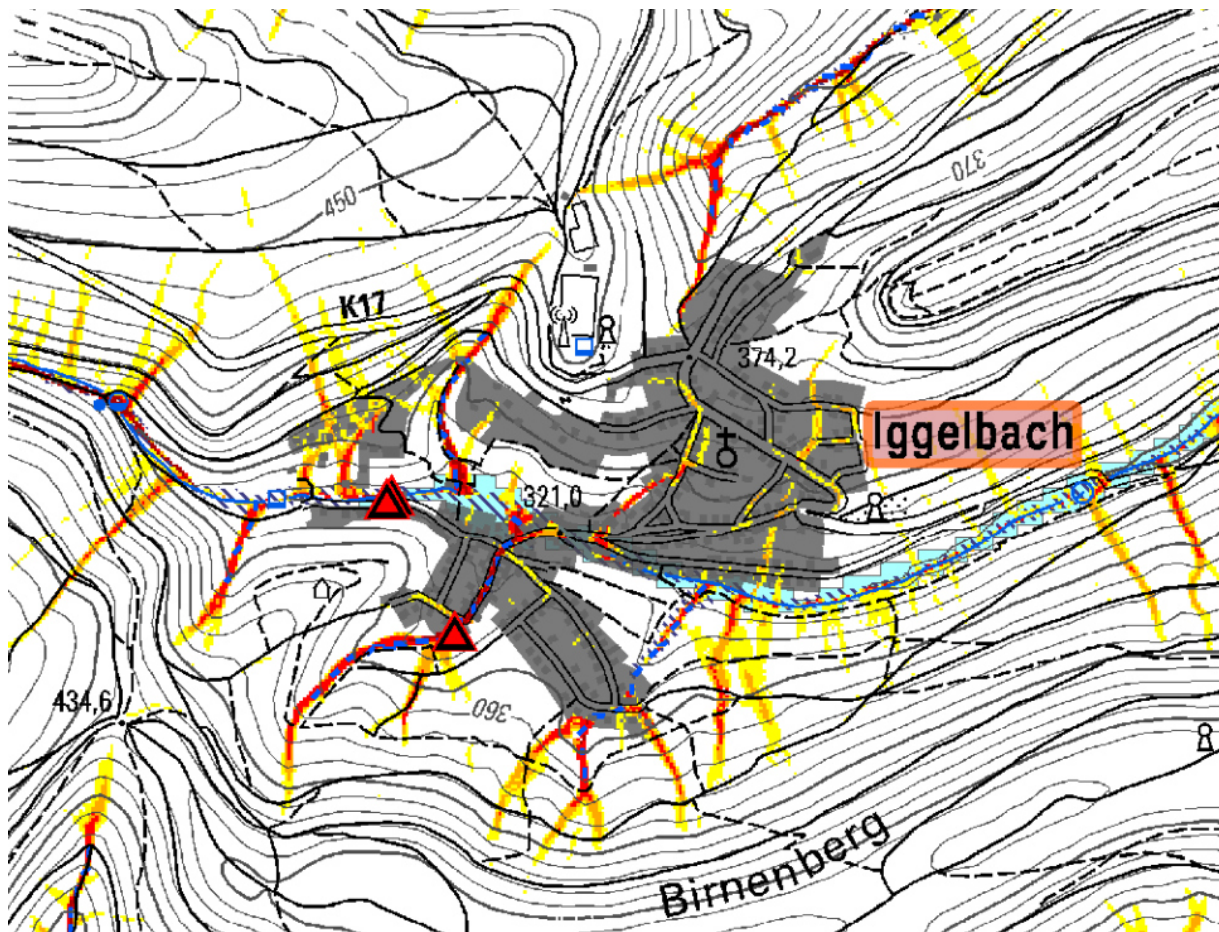
Abbildung 126: Abflussbildung aus Starkregengefahrenkarte Iggelbach

Durch seine topographische Hochlage und den damit fehlenden einfallenden großen Außengebieten ist das Gefährdungspotential im nördlichen Bereich von Iggelbach vergleichsweise gering einzustufen. Im südlichen Teil von Iggelbach sind hingegen einige Gefahrenpunkte durch zufließende Außengebiete und Tiefenbereiche erkennbar.

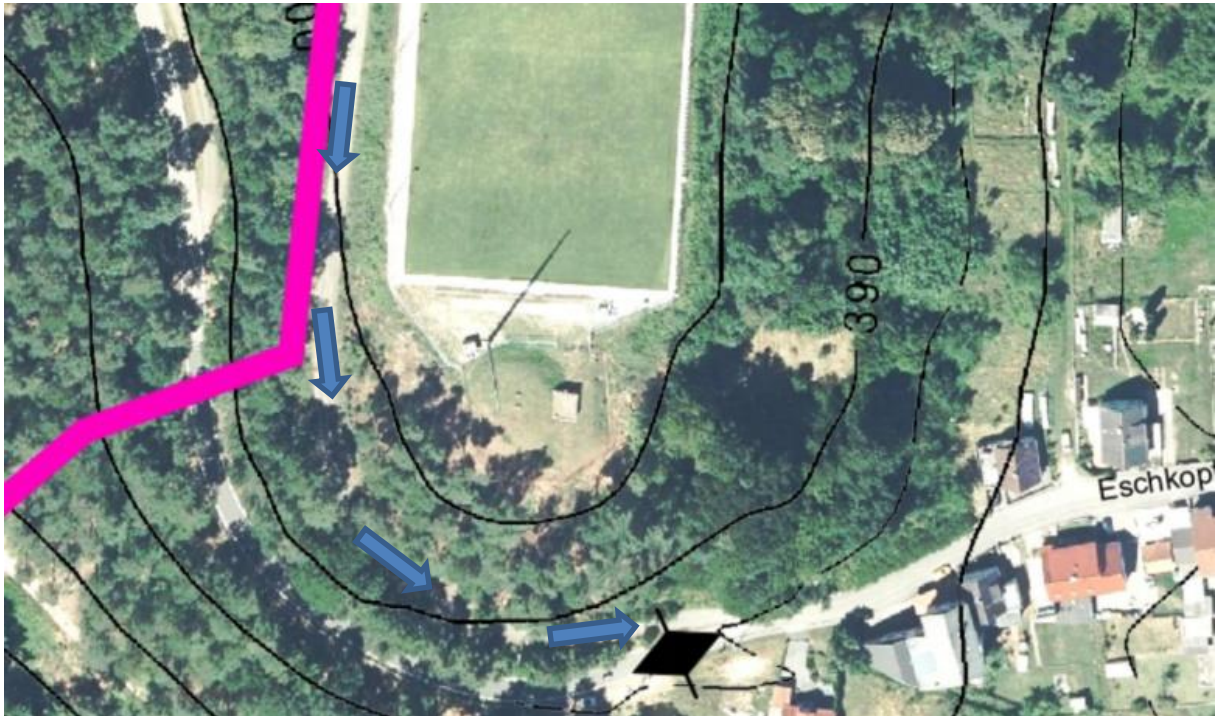
Abbildung 127: Abflussweg Weg zum Sportplatz

Am Übergang des nicht befestigten Weges zum Sportplatz und der Eschkopfstraße kommt es immer wieder zu Grobstoffeintrag in Richtung der Ortslage. Die Ursache hierfür liegt im steilen, nicht befestigten Weg zum Sportplatz.

Durch das hohe Gefälle erreicht das Oberflächenwasser entlang des Weges hohe Fließgeschwindigkeiten, infolge deren es zu Erosionen kommen kann. Durch die Anordnung von Querschlägen entlang des Weges wird die Fließgeschwindigkeit reduziert und Erosion vermieden. Grobstoffe und Oberflächenwasser werden so von der Ortslage weggeleitet.

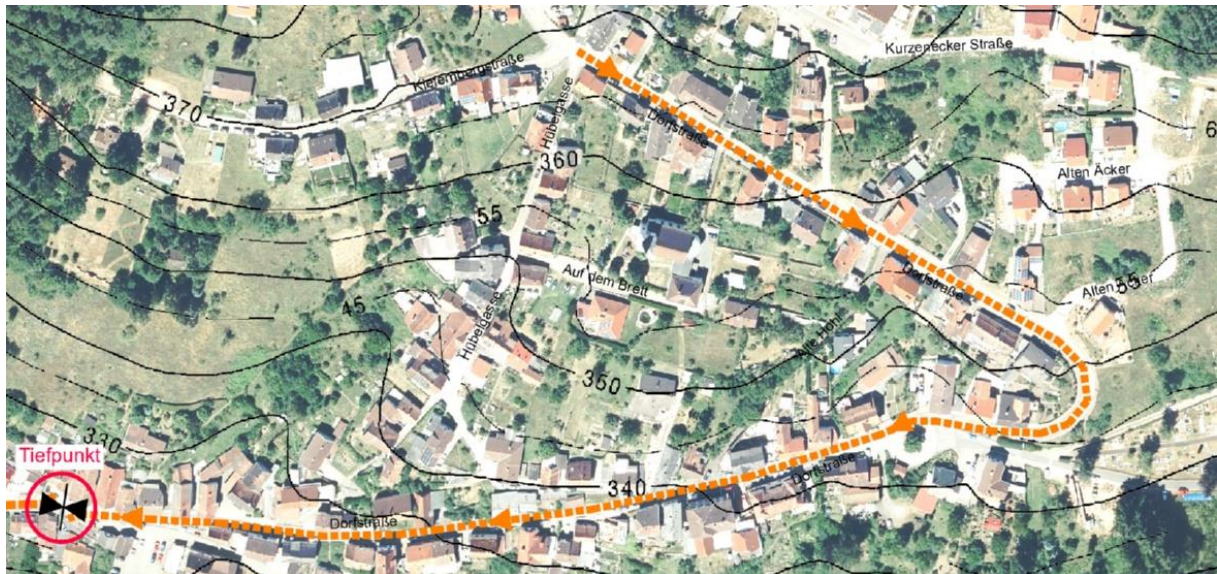
Abbildung 129: Darstellung Notabflussweg Dorfstraße

Ein weiterer neuralgischer Punkt in der Ortslage stellt die Dorfstraße dar. Zwar fließen keine Außengebiete darauf zu, die Dorfstraße nimmt aber den kompletten Oberflächenabfluss der innerörtlichen Flächen, ab dem Kreuzungsbereich mit der Eschkopfstraße auf und führt diese über den Straßenkörper zum Tiefpunktbereich im Dorfkern. Durch das hohe Gefälle der Dorfstraße wird der Oberflächenabfluss stark beschleunigt. Im unteren Bereich sind mehrere Querrinnen im Straßenkörper vorhanden, bei größeren Ereignissen ist aber davon auszugehen, dass die Rinnen überspült werden.

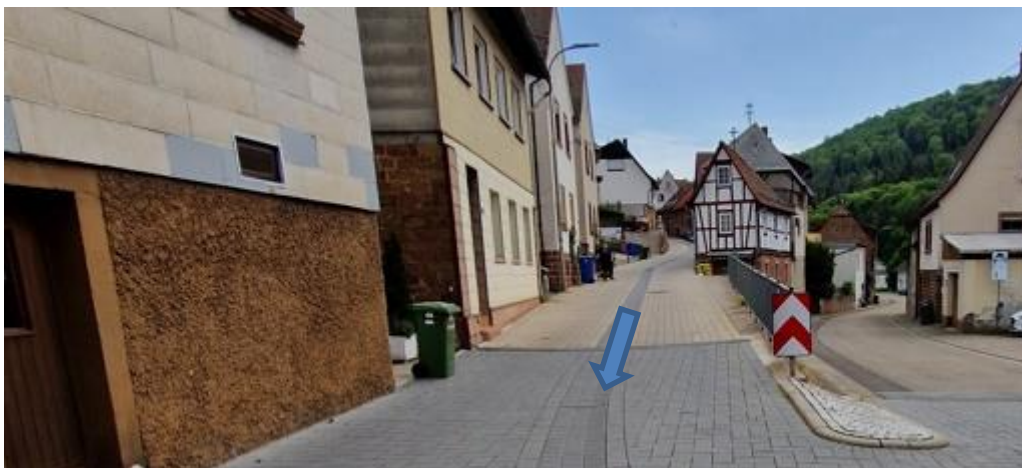
Abbildung 130: Dorfstraße als Notabflussweg

Im Tiefpunktbereich der Dorfstraße kreuzt der Iggelbach den Straßenkörper. Da das Gewässer im Tiefpunktbereich an zwei Stellen offenliegt, kann das, dem Tiefpunkt zufließende Oberflächenwasser dort ins Gewässer abgeschlagen werden. Bei größeren Ereignissen kann aber davon ausgegangen werden, dass die Verrohrung des Iggelbachs in Fließrichtung nach dem Tiefpunkt eine Engstelle darstellt und es an dieser Stelle zum Rückstau kommen kann. Bei der Ortsbegehung sind an dieser Stelle mehrere Gebäude mit tiefliegenden Öffnungen aufgefallen, diese sind im Falle eines Rückstaus im TP gefährdet.

Um die Zuflusssituation zum Tiefpunkt zu entschärfen, sollten oberhalb im Kurvenbereich der Dorfstraße die Bordsteine und der Bürgersteig abgesenkt werden. Durch die hohe Fließgeschwindigkeit des Oberflächenwassers in diesem Bereich kann das Wasser auf die dahinter liegende Wiesenfläche und von dort auf den darunter liegenden Feldweg strömen. Dadurch wird der Abfluss abgebremst und fließt mit niedrigerer Fließgeschwindigkeit der Straße unterhalb zu und von dort aus der Ortslage heraus. Im Einmündungsbereich des Feldwegs kann es aufgrund der so veränderten Abflusslenkung zu Grobstoffablagerungen kommen. Die Entschärfung der Gefährdungslage im Tiefpunkt ist allerdings deutlich zu priorisieren.

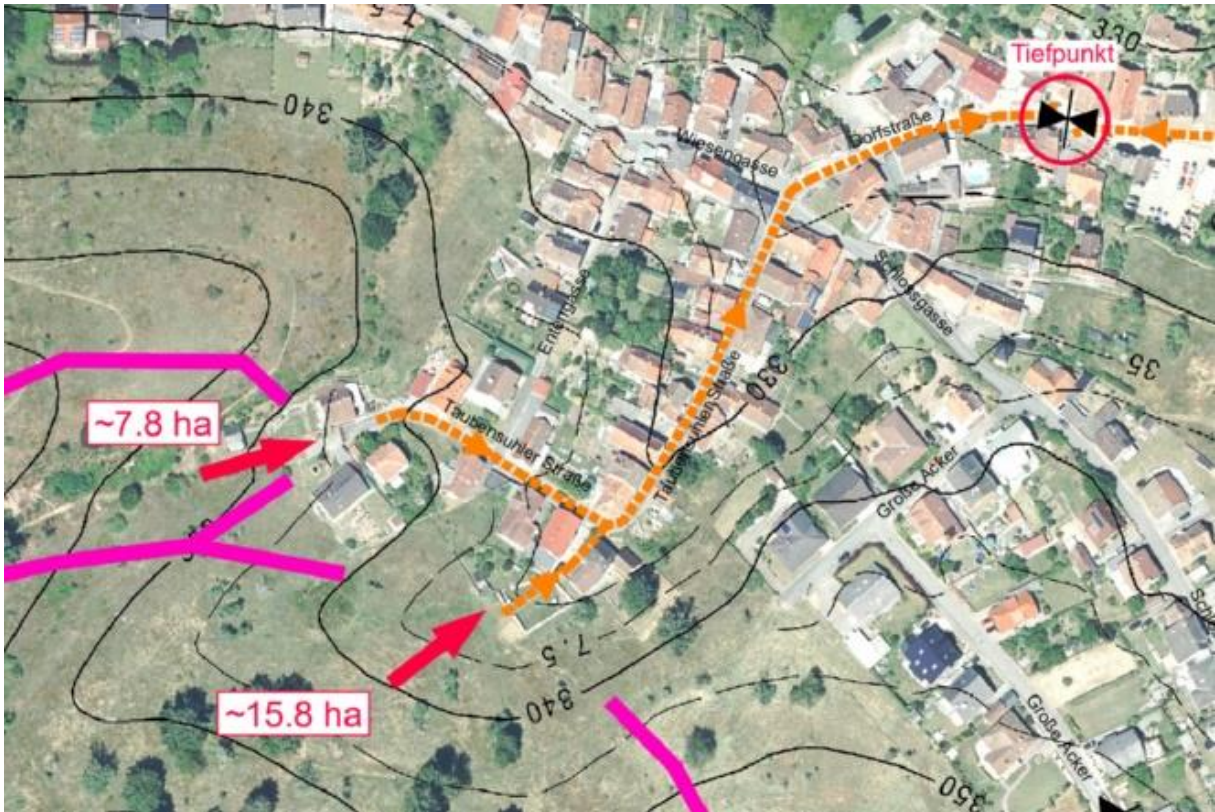
Abbildung 133: Darstellung des Notabflusswegs Taubensuhler Straße

Zum einen strömt der Taubensuhler Straße Wasser vom Hohlweg am Ausbauende zu, in dem sich das Wasser der oberhalb verlaufenden Waldwege sammelt. Am Ausbauende ist bereits ein Sandfang angeordnet.

Zum anderen strömt zwischen den Gebäuden der Hausnummern 14 und 16 ebenfalls Wasser aus dem zweiten Außengebiet der Straße zu.

Das Oberflächenwasser folgt dem Gefälle der Taubensuhler Straße und fließt am Kreuzungsbereich mit Wiesengasse und Schlossgasse der Dorfstraße zu. Von dort verbleibt das Wasser bis zum im Kapitel 4.2.9.2 beschriebenen Tiefpunkt im Straßenkörper und verschärft dort weiter die Gefahrenlage.

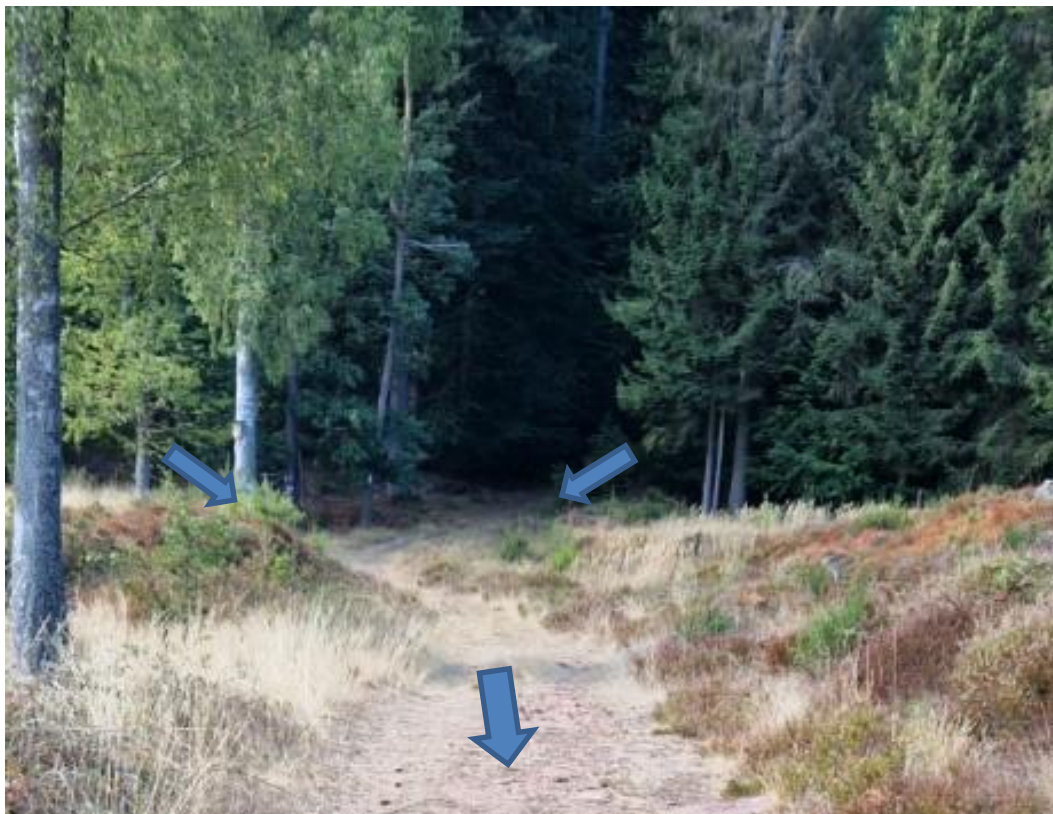
Im Hohlweg oberhalb der Taubensuhler Straße sind deutliche Erosionsspuren erkennbar, was auf einen vermehrten Grobstoffabtrag Richtung Ortslage schließen lässt. Um die Situation zu verbessern, sollten entlang des Hohlwegs Querschläge angeordnet werden. Dadurch wird der Abfluss gebremst und die Erosion reduziert. Durch Querschläge in den höher gelegenen Waldwegen können Teile des Außengebiets entlang der Wasserscheide nach Norden hin abgeführt werden und fließen nicht länger der Taubensuhler Straße zu.

*Abbildung 135: Einfallende Waldwege oberhalb Taubensuhler Straße*

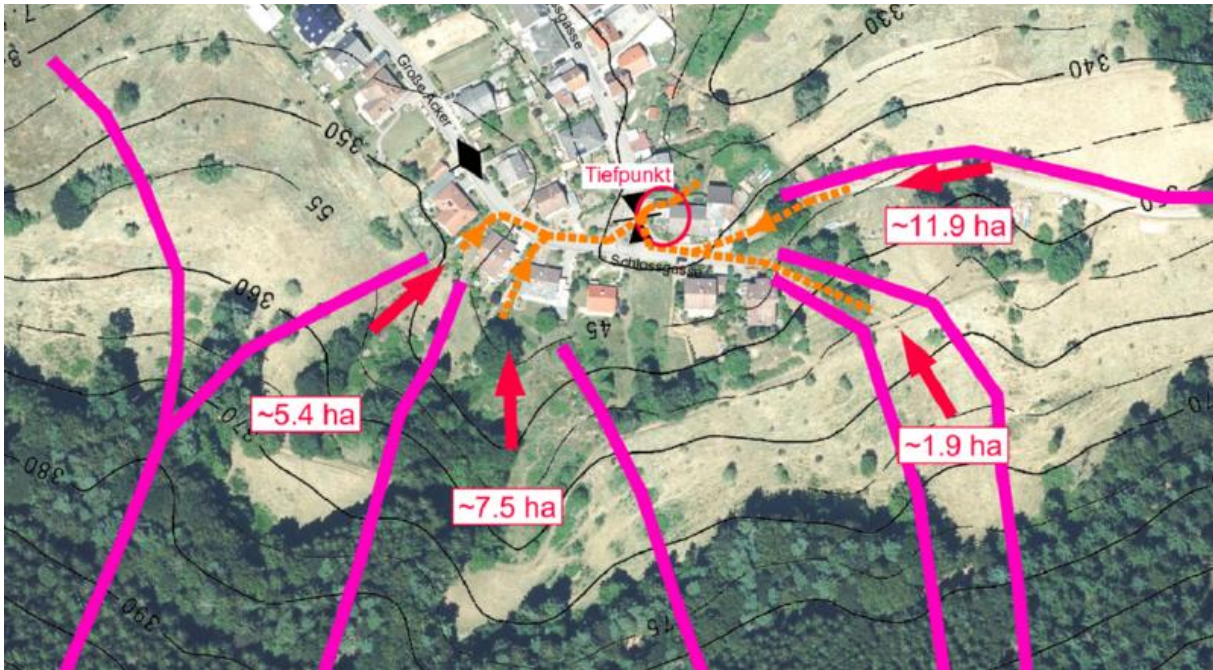
Abbildung 137: Darstellung der Notabflusswege "Große Äcker" und Schlossgasse

Über mehrere einfallende Wege und der Straße „Große Äcker“ strömt Oberflächenwasser aus Außengebieten in die Schlossgasse und gefährdet die Bebauung am Tiefpunkt. Die Garage des Gebäudes mit der Hausnummer 36 befindet sich direkt am Tiefpunkt. Bedingt dadurch kam es in der Vergangenheit bereits zu eindringendem Oberflächenwasser. Durch den Anwohner wurde mittlerweile ein Balkensystem zum Schutz vor eindringendem Wasser, sowie ein Notablauf in der Garage vorgesehen. Der nächste mögliche Abflussweg führt an der Garage vorbei über einen Fußweg auf dem Grundstück und von dort aus der Bebauung heraus Richtung Tal. Der Notabflussweg ist nach Möglichkeit freizuhalten

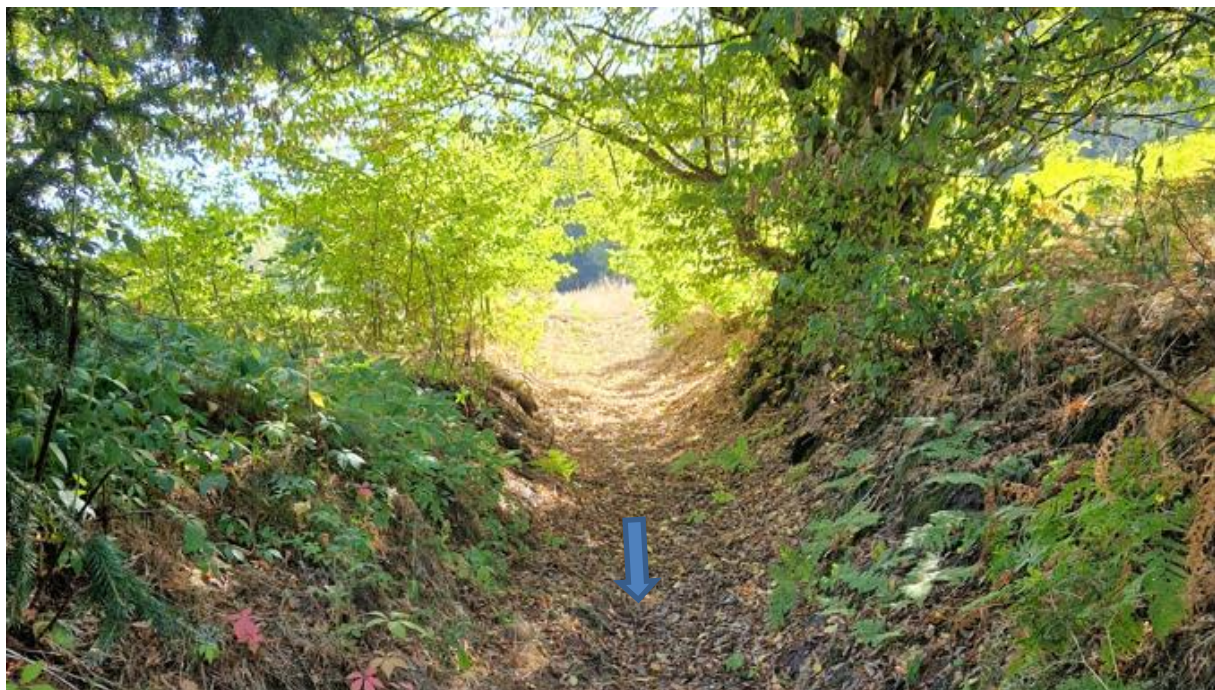
Abbildung 140: Hohlweg oberhalb Waldhotel Heller

Zusätzlich sollte der Zufluss zum Hohlweg neben dem Waldhotel Heller durch Abflusslenkung oberhalb verhindert werden. An beiden Wegen ist am Ausbauende der Schlossgasse ein Sandfang angeordnet. Durch die Querschläge oberhalb kann zusätzlich zur Reduktion des zufließenden Oberflächenwassers der Grobstoffeintrag reduziert werden.

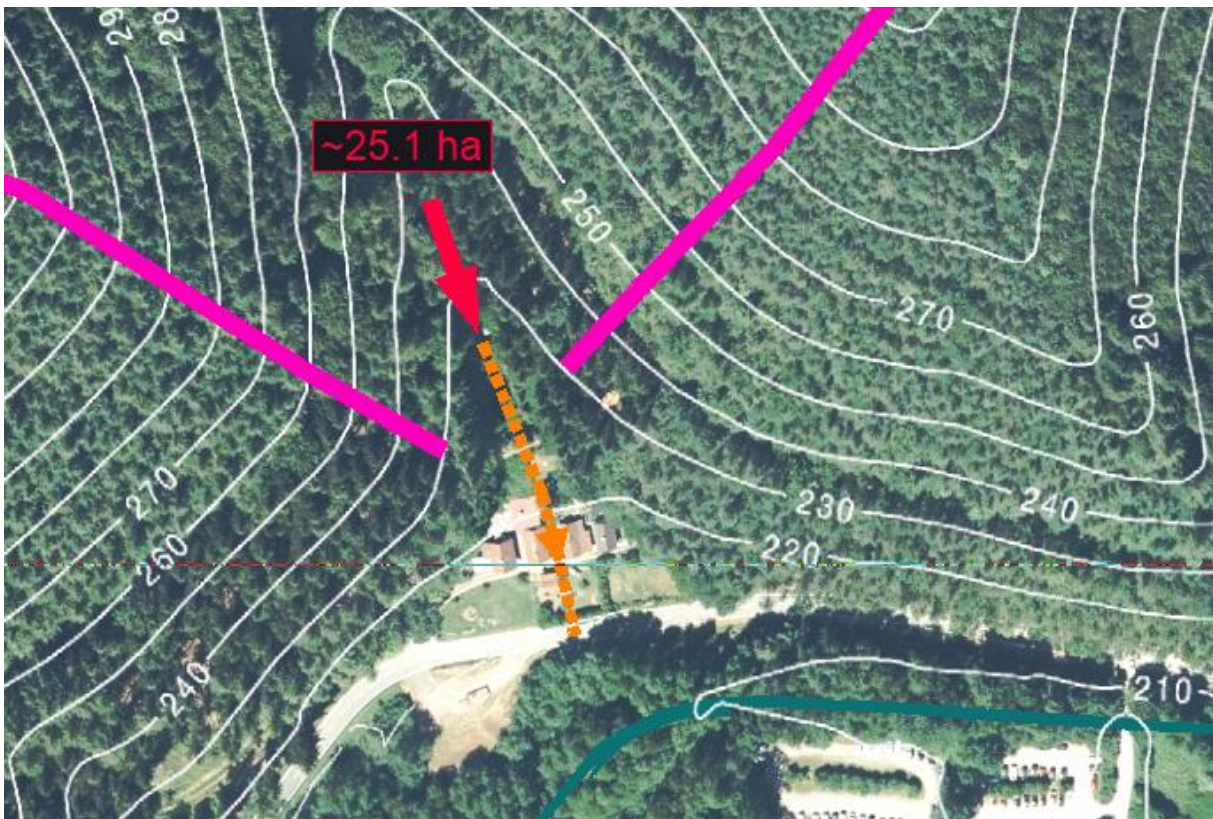
Abbildung 141: Darstellung des Notabflusswegs Oppauer Siedlung

Die Bebauung in der Oppauer Siedlung befindet sich quer zur Tiefenlinie des zufließenden Außengebiets. Um die Bebauung herum führt ein Waldweg, der im Kerbenbereich als Querwall über den Tiefpunkt des Tals führt. Da von oberhalb eine Quelle dem Tal zufließt ist im Querwall ein Rohrdurchlass vorhanden. Im Starkregenfall fungiert der Rohrdurchlass als Drosselabfluss und sorgt für eine Zwischenspeicherung des Abflusses im Bereich hinter dem Querwall. Bei Extremereignissen kann es dazu kommen, dass sich der vorhandene Retentionsraum komplett füllt und über den Wegedamm hinweg zur Bebauung strömt.

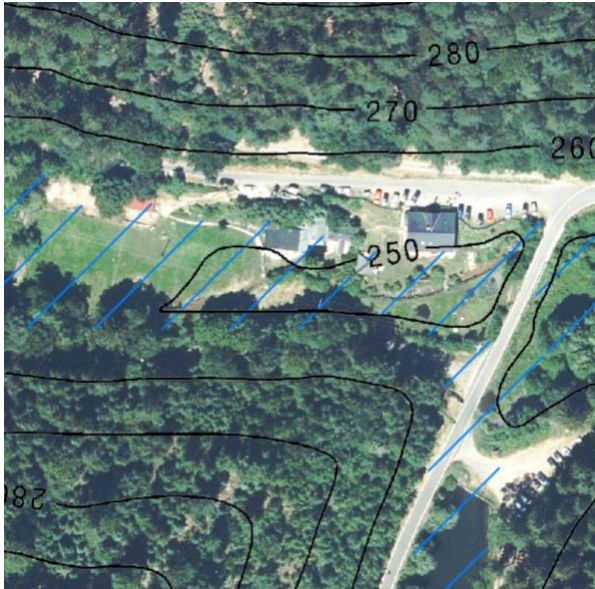
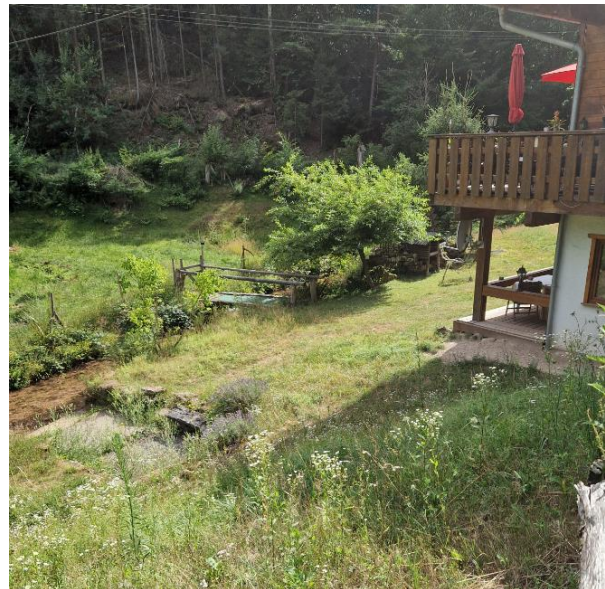
Das Gasthaus „Hornesselwiese“ liegt im potentiellen Überflutungsbereich in der Aue. Bezogen auf das im Konzept untersuchte Schutzziel HQ<sub>100</sub> ist, bedingt durch die erhöhte Lage des Gebäudes gegenüber dem Gewässer nur von einer geringen Gefährdung auszugehen. Da ein gewisses Restrisiko besteht, sollten dennoch Gebäudeschutzmaßnahmen wie Sandsäcke oder Dammbalkensysteme für kritische Gebäudeöffnungen vorgehalten werden.

Abbildung 144: Potentieller Überflutungsbereich in der Aue (links), Blick auf Auenbereich im Bereich Gasthaus „Hornesselwiese“ (rechts)

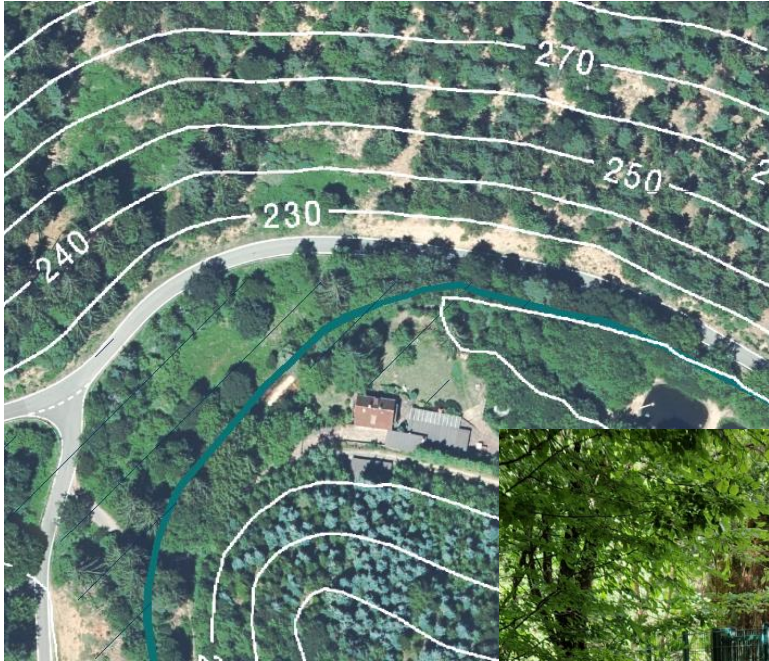
Bedingt durch seine deutlich erhöhte Lage gegenüber dem vorbeifließendem Helmbach und dem Fehlen punktueller Außengebietszuflüsse ist am Forsthaus „Frechental“ keine Gefährdung infolge Hochwasser oder Starkregen erkennbar.

Abbildung 146: Lage des Forsthauses „Frechental“ (links), Forsthaus „Frechental“ (rechts)
