#### 4.2.3 OT Speyerbrunn

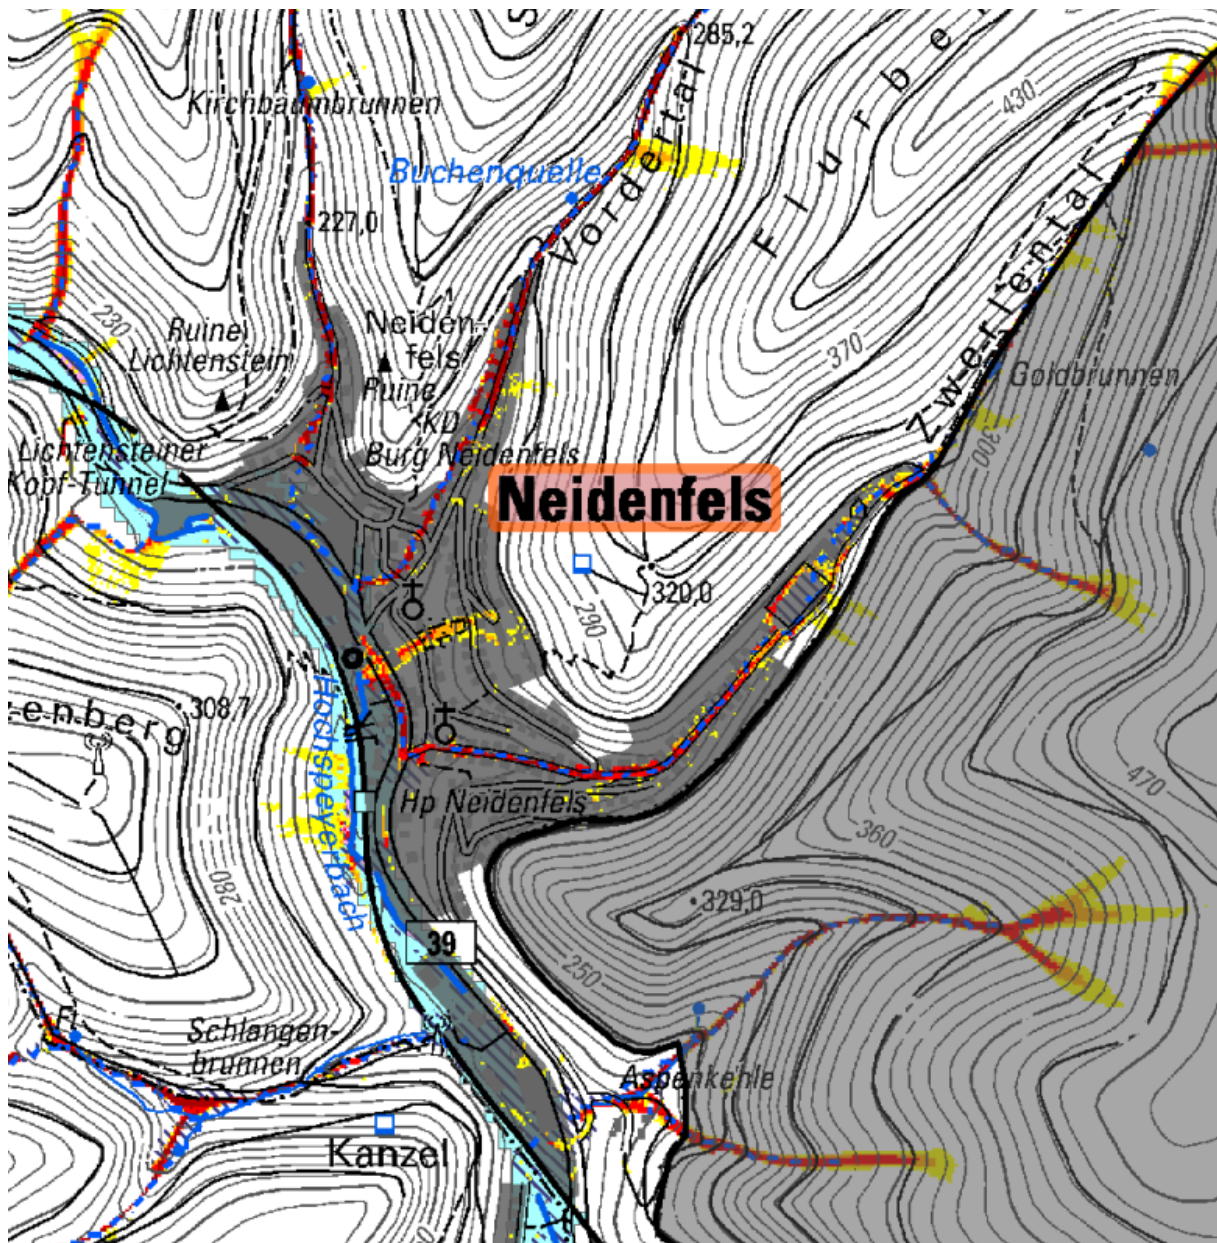
Abbildung 147: Abflussbildung aus Starkregengefahrenkarte Neidenfels

Neidenfels liegt in Tallage zwischen Lichtensteiner Berg, Schloßberg und Flurberg im Nordosten und dem Schlangen- und Schanzenberg im Südwesten. Die Ortsgemeinde liegt direkt am Hochspeyerbach und somit zu Teilen im potentiell überflutungsgefährdeten Bereich in der Aue. Nach Berichten der Anwohner gab es in der bekannten Vergangenheit bisher keine Probleme durch Flusshochwasser. Als wesentlich drastischere Gefahrenstellen haben sich durch die Ortsbegehung die auf Neidenfels zufallenden Kerbtäler herausgestellt. Diese führen bei Starkregeneignisse große Wassermengen Richtung Ortskern, die im Bereich der Firma Glatz zu Überflutungsproblemen führen. Diese Beobachtungen wurden im 1. Bürgerworkshop durch die Bürgerinnen und Bürger bestätigt.

Neidenfels wird vor allem wegen des hohen Gefährdungspotentials durch Starkregen in die Gefährdungsstufe „hoch“ eingeordnet.

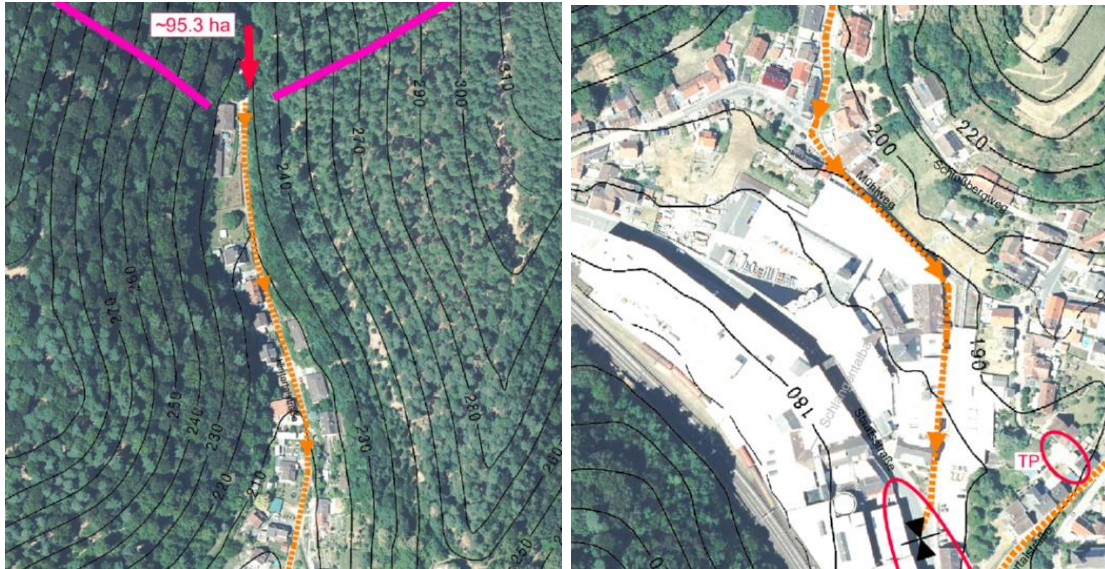
Oberhalb der Hintertalstraße liegt ein ca. 95 ha großes Außengebiet, dass im Starkregenfall Niederschlag Richtung Ortslage abführt. Das Oberflächenwasser fließt die Hintertalstraße Richtung Tal entlang. Im Bereich der Einmündung zum Mühlweg folgt das Oberflächenwasser der Straßenneigung nach Osten.

Abbildung 148: Darstellung des Notabflusswegs Hintertalstraße / Mühlweg, oberer Bereich (links), unterer Bereich (rechts)

Dort folgt das Wasser dem Straßenverlauf bis auf die Staatsstraße im Bereich der Firma Glatz. Im dortigen Tiefpunkt kommt es aufgrund fehlender Tiefpunktentwässerung zum Einstau. Bedingt durch den steilen Verlauf des unteren Bereichs des Mühlwegs erreicht das Oberflächenwasser deutliche Fließgeschwindigkeiten.

Entlang des Notabflusswegs innerhalb der Bebauung bestehen keine Möglichkeiten das Wasser zurückzuhalten, daher sind Maßnahmen oberhalb anzusetzen. Da es sich bei dem Hintertal um schmales Kerbtal mit Forstweg genau am Taltiefpunkt handelt, sind die Retentionsmöglichkeiten stark begrenzt. Entlang des Forstwegs sind maximal alle 100 m Querschläge mit begleitenden Mulden vorzusehen. Im Zeitraum zwischen der Ortsbegehung und des 1. Bürgerworkshops wurden bereits Maßnahmen umgesetzt. Es wurden mehrere Querschläge mit begleitenden Mulden hergestellt. Zusätzlich wurde ein vorhandenes Einlaufbauwerk am Ausbauende der Straße freigelegt und mit einer vorgeschalteten Mulde versehen.

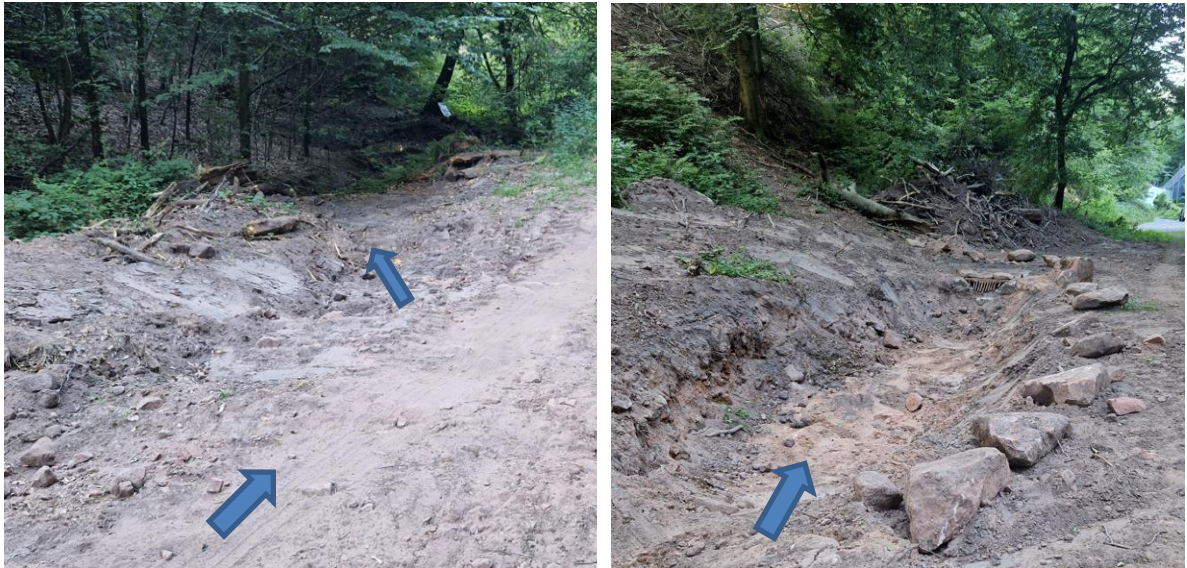
*Abbildung 150: Querschlag mit wegbegleitender Mulde oberhalb Hintertalstraße (links), freigelegtes Einlaufbauwerk mit vorgeschalteter Mulde oberhalb Hintertalstraße (rechts)*

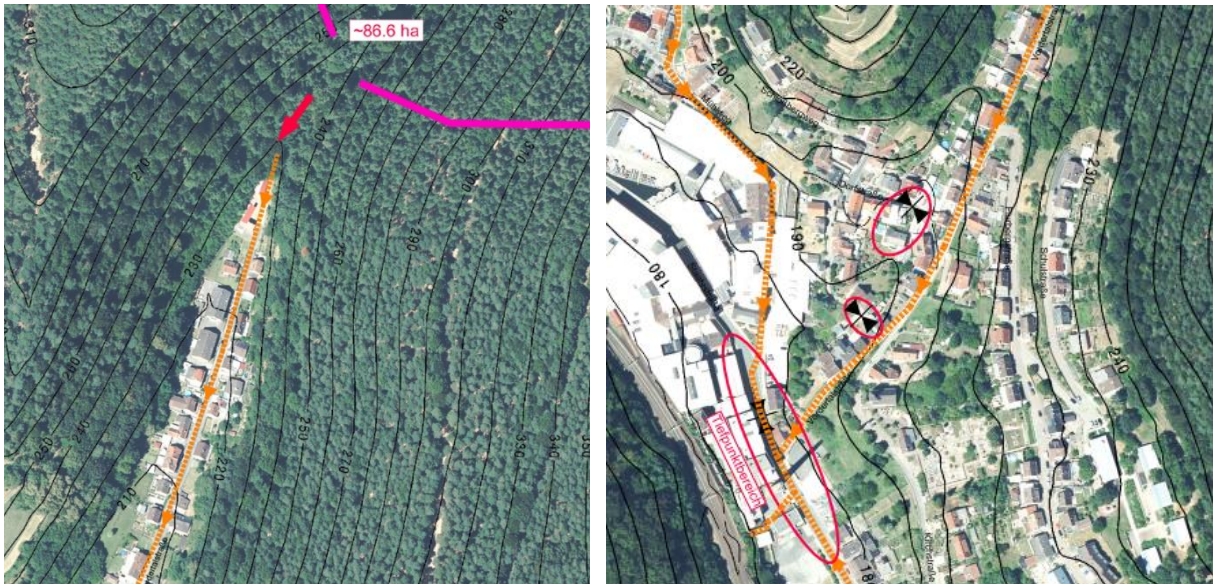
Abbildung 151: Darstellung des Notabflusswegs Vordertalstraße, oberer Bereich (links), unterer Bereich (rechts)

Aus einem ähnlich großen Außengebiet fließt im Starkregenfall über den in der Talkerbe liegenden Forstweg Oberflächenwasser auf die Ortslage zu. Dort fließt das Wasser über den Straßenkörper der Vordertalstraße bis zum Tiefpunktbereich auf der Staatsstraße vor dem Firmengebäude der Fa. Glatz.

An der oberen und unteren Einmündung zur Dorfstraße kann es bei Starkregenereignissen zu einem Teilabschlag des Abflusses in die Tiefpunkte in der Dorfstraße kommen. Im Tiefpunktbereich kommt es zu einem Einstau von einer Höhe bis etwa 30 cm, bevor das Wasser die Möglichkeit hat aus dem Tiefpunktbereich heraus weiter Richtung Tal zu strömen. Zum jetzigen Zeitpunkt besteht lediglich die Möglichkeit, dass die Anwohner in den Tiefpunktbereichen ihre Gebäude durch private Objektschutzmaßnahmen schützen. Wenn für die Vordertalstraße in Zukunft ein Ausbau ansteht, sollten diese Einmündungsbereiche so umgestaltet werden, dass ein Teilabschlag des Oberflächenwassers in die Dorfstraße nicht länger möglich ist.

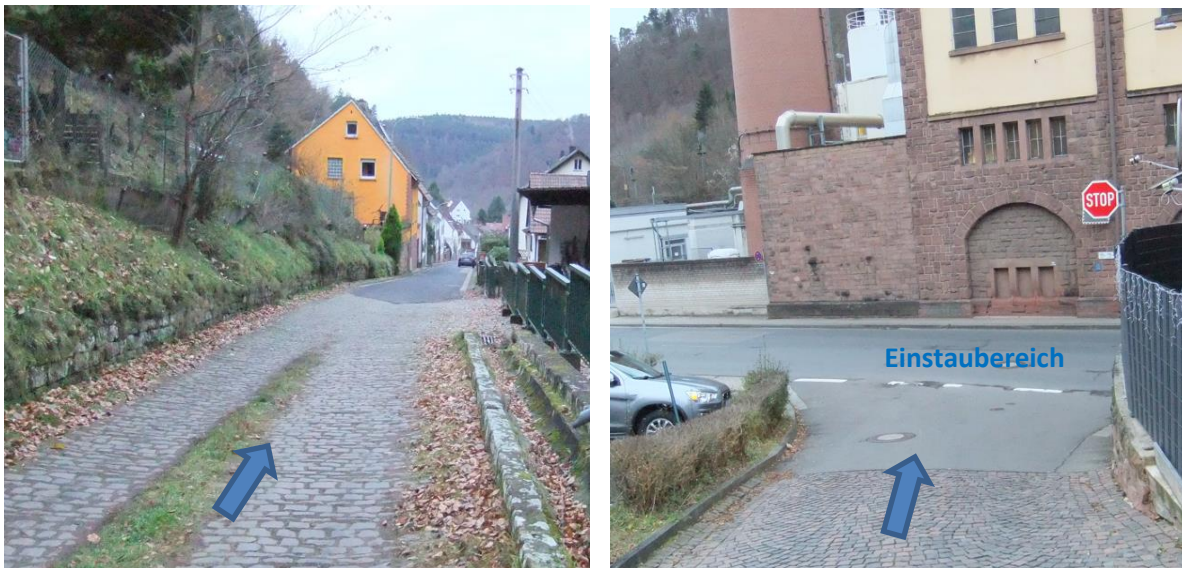
Abbildung 152: oberes Ende der Vordertalstraße (links), Einmündungsbereich Vordertalstraße auf Staatsstraße (rechts)
