4.1.2.3 Höllischtal

4.1.3 OT Breitenstein

4.2 Ortsgemeinde Elmstein

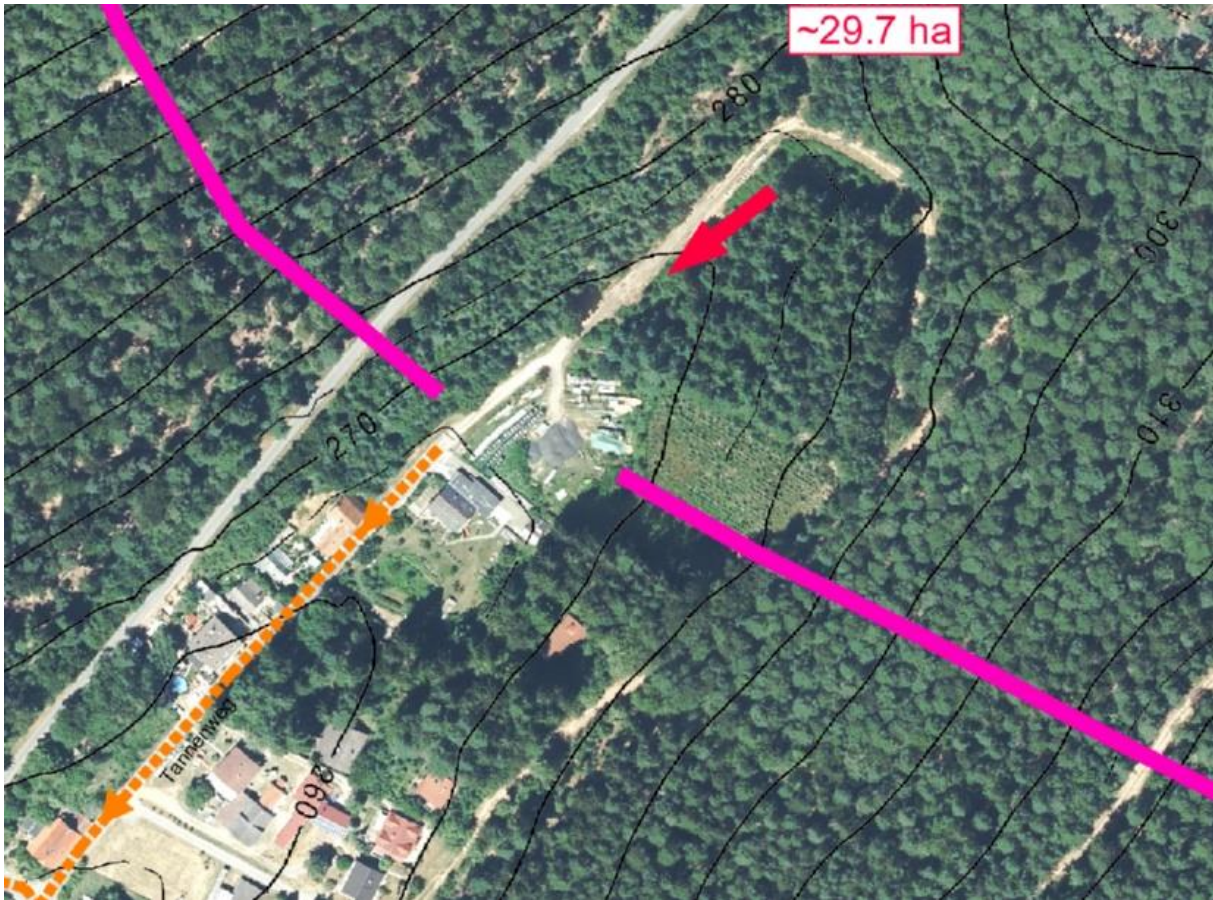
Abbildung 60: Darstellung des Notabflusswegs Tannenweg

Auf den Tannenweg fließt ein Außengebiet von etwa 30 ha zu. Am Ausbauende des Tannenwegs ist ein Sandfang angeordnet, unterhalb davon wurde bei der Ortsbegehung dennoch Grobstoffeintrag Richtung Ortslage festgestellt. Da der Sandfang zum Zeitpunkt der Begehung zu großen Teilen gefüllt war, lässt sich nicht mit Sicherheit feststellen, ob der Sandfang nicht leistungsfähig genug ist, um von oberhalb zufließende Grobstoffe komplett zurückzuhalten, oder ob lediglich ein kürzerer Wartungszyklus vorzusehen ist.

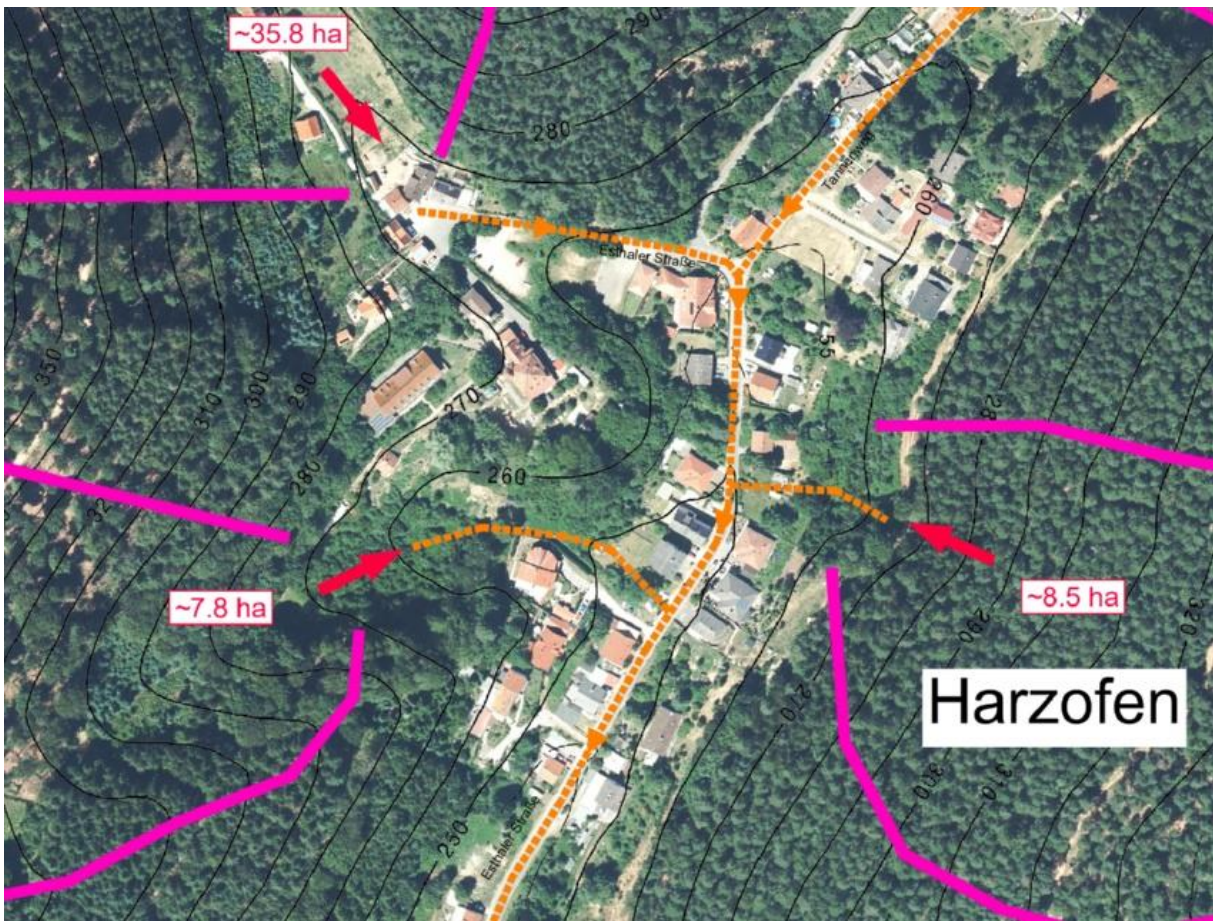
Abbildung 63: Darstellung der Notabflusswege zur und in der Esthaler Straße

In der Esthaler Straße sammelt sich Oberflächenwasser aus dem Tannenweg und aus mehreren weiteren Außengebieten. Eine Kerbe mündet von Nordwesten her auf die Esthaler Straße im Bereich des Wendeplatzes. Sich dort sammelndes Wasser folgt der Tiefenlinie und strömt zwischen den Gebäuden mit den Hausnummern 45 und 47 auf die Straße.

Entlang des weiteren Straßenverlaufs treffen weitere Kerbenbereiche punktuell auf die Esthaler Straße. Generell sind entlang der Notabflusswege Objektschutzmaßnahmen vorzusehen. Gebäude, die im Anströmbereich der einfallenden Kerben liegen, sollten über Grundstücksmodellierungen von oben zufließendes Wasser an den Gebäuden vorbeileiten.

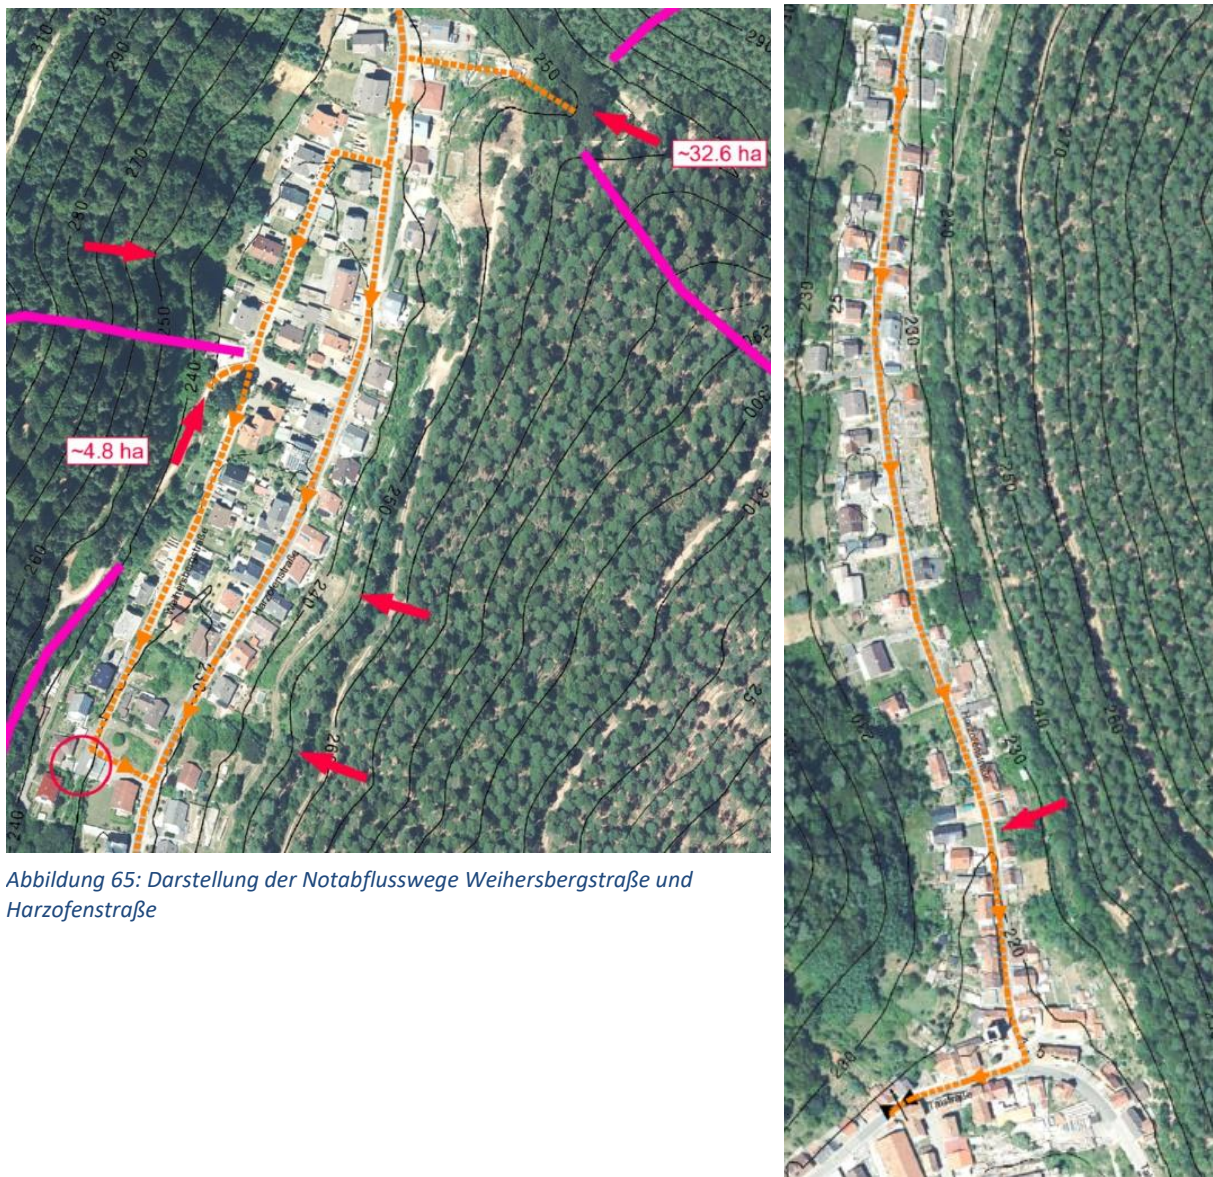
Abbildung 65: Darstellung der Notabflusswege Weihersbergstraße und Harzofenstraße

Das aus der Esthaler Straße zuströmende Wasser folgt dem Gefälle der Harzofenstraße bis zur Talstraße. An der oberen Einmündung zur Weihersbergstraße kommt es zu einem Teilabschlag. In der Weihersbergstraße fließt das Oberflächenwasser dem Gefälle folgend nach Süden.

An einem einfallenden Forstweg strömt zusätzliches Oberflächenwasser auf die Weihersbergstraße. Im südlichen Bereich der Straße stellt sich das Oberflächenwasser in einen abgehenden Stich und gefährdet die dortige Bebauung. Sobald der Einstau in der Stichstraße einen Rückstau verursacht wird das von Norden zufließende Wasser zur Harzofenstraße gelenkt und fließt dort wieder mit dem „Hauptstrom“ des Oberflächenwassers zusammen. Das Objekt mit der Hausnummer 66 im Einmündungsbereich der Weihersbergstraße hat ein tieferes Geländeneiveau wie das umliegende Straßenniveau. Dort kann es bei stärkeren Regenereignissen aufgrund fehlender Schutzmaßnahmen zum Zufluss und Einstau auf dem Grundstück kommen. Mit einer umlaufenden Aufkantung oder passender Geländemodellierung könnte der Zufluss zum Grundstück verhindert werden.

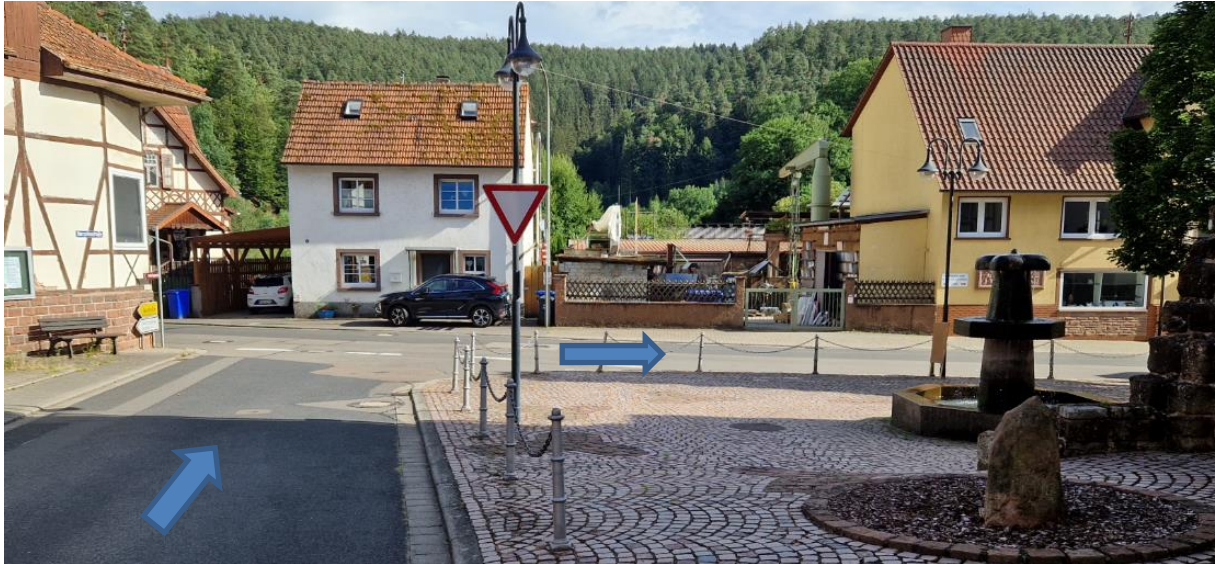
Abbildung 68: Einmündungsbereich der Harzofenstraße in die Talstraße

Bedingt durch das geringe Gefälle, vor allem im unteren Bereich der Harzofenstraße, strömt das Oberflächenwasser nur mit geringer Fließgeschwindigkeit auf die Talstraße. Der Topographie folgend, strömt das Wasser von dort Richtung Westen bis zum Straßentiefpunkt und schlägt an dieser Stelle in den dortigen Mühlgraben ab.

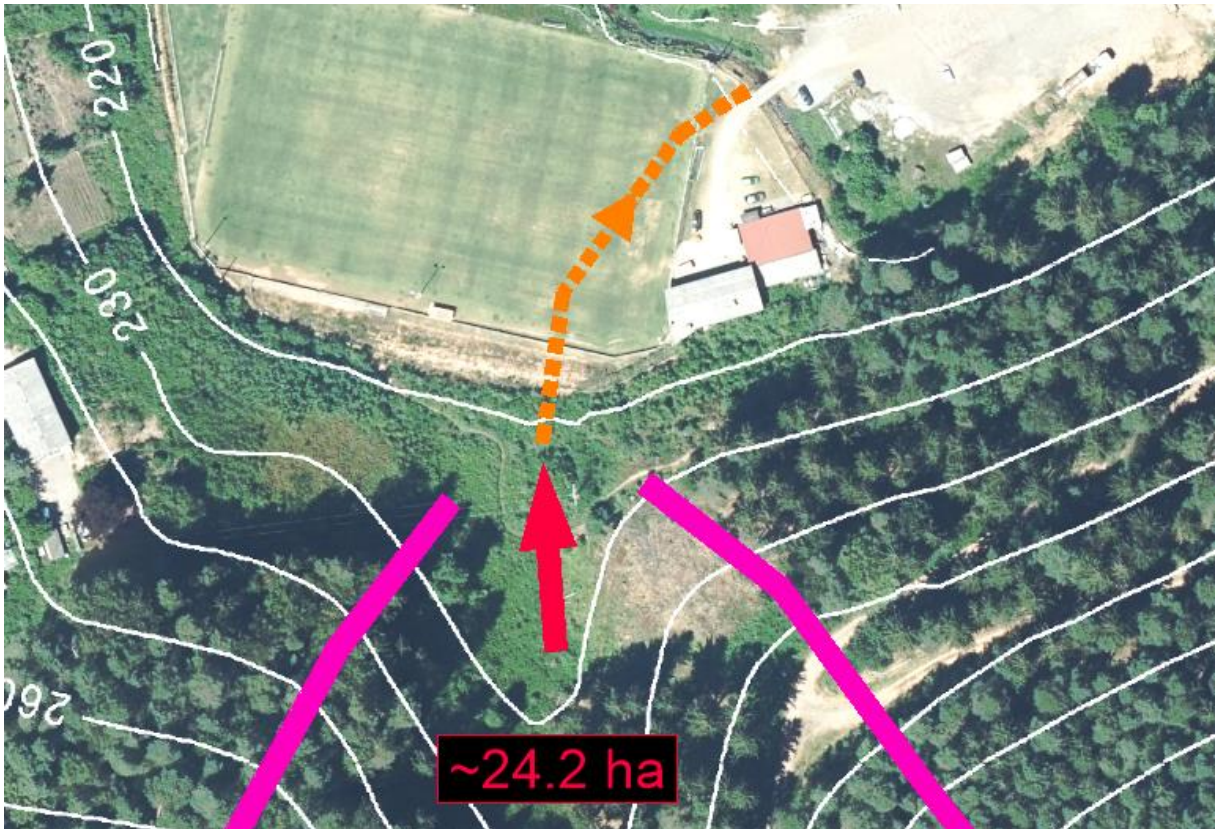
Abbildung 70: Darstellung des Notabflusswegs im Bereich des Sportplatzes

Auf den Sportplatz mündet ein Außengebiet von ca. 24 ha. Im Starkregenfall strömt Oberflächenwasser aus der Talkerbe des Einzugsgebiets auf den Sportplatz. Dort breitet sich das Niederschlagswasser flächig aus und schlägt dann am tiefsten Punkt (Bereich der Brücke) in den Speyerbach ab. Die Gefährdung der, neben dem Sportplatz liegenden Gebäude, ist als gering einzustufen.

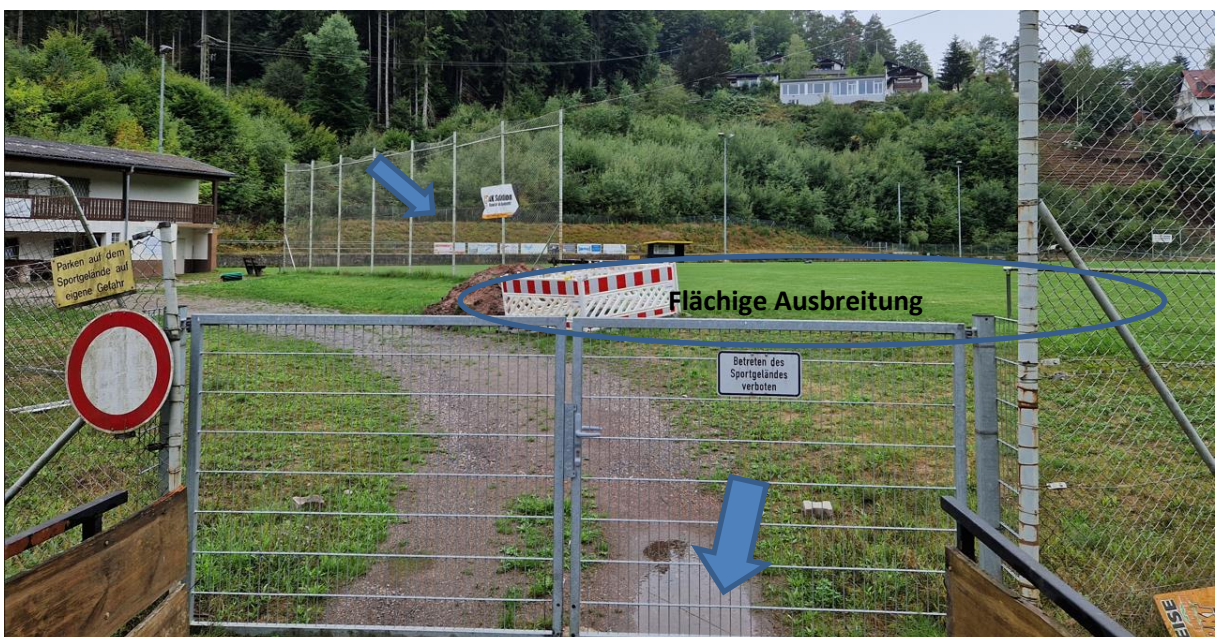
Abbildung 71: Sportplatz im Notabflussweg

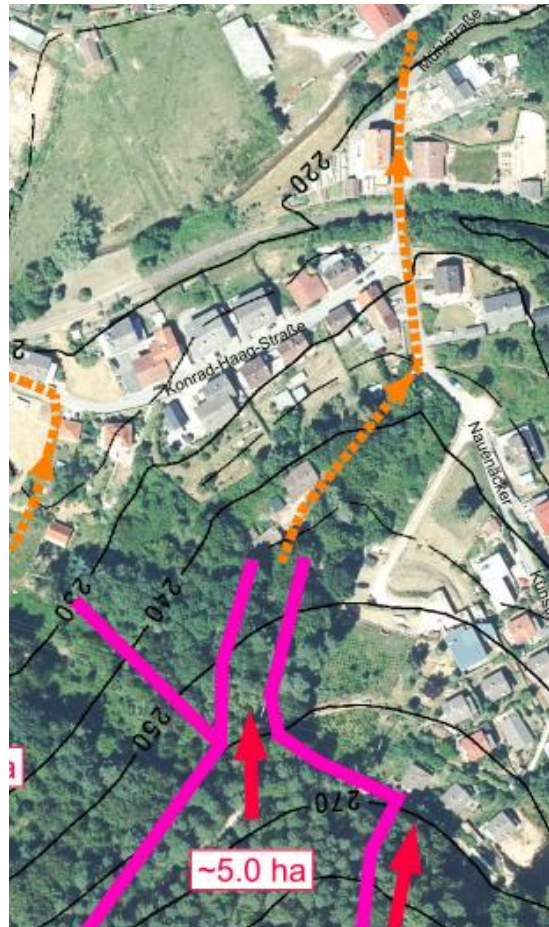
Abbildung 72: Darstellung des Notabflusswegs Hohlweg oberhalb Konrad-Haag-Straße

In dem Bereich, in dem die Konrad-Haag-Straße in den „Nauenäcker“ übergeht trifft ein Hohlweg auf die befestigte Straße.

Trotz vorhandenem Sandfang kommt es bei Regenereignissen nach Anwohnerberichten regelmäßig zu starkem Grobstoffeintrag in die Ortslage. Bedingt wird die große Menge an mitgeschwemmten Stoffen durch den Charakter des Hohlwegs und der Topographie. Bei dem Weg handelt es sich im unteren Bereich um einen ehemals befestigten Hohlweg mit recht großem Gefälle. Die frühere Asphaltdecke im Weg ist nur noch zu kleinen Teilen erhalten und es sind entlang des Wegs starke Erosionsspuren erkennbar.

In den oberen Bereichen nimmt das Gefälle weiter zu, was zu großen Fließgeschwindigkeiten entlang des Wegs und damit einhergehend, zu deutlicher Erosion führt.

Um die Abflusssituation zu verbessern, kann der Zufluss zum Hohlweg vor dem Wegekrenz reduziert werden. Durch Modellierung der zufließenden Wege, bzw. das Vorsehen von Querschlägen oberhalb, kann Oberflächenwasser aus dem Wegenetz heraus in die Fläche geschickt werden.

Bedingt durch den teilweise wunden Charakter und das gegebene Gefälle ist hier weiterhin mit, wenn auch reduziertem, Grobstoffeintrag zu rechnen. Der vorhandene Sandfang ist in regelmäßigem Zyklus zu reinigen.

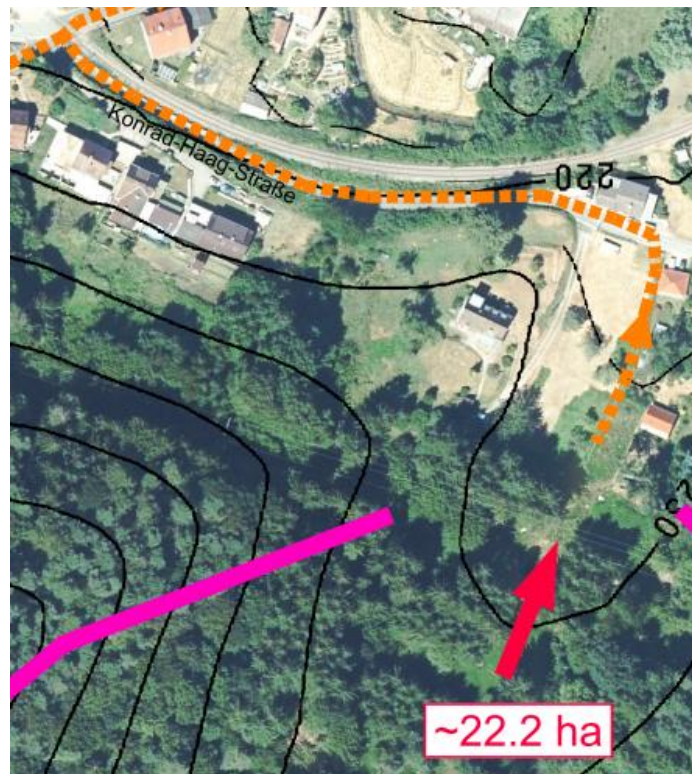
Abbildung 79: Darstellung des Notabflusswegs Konrad-Haag-Straße

Auf die Konrad-Haag-Straße mündet ein Außengebiet mit einer Größe von etwa 26 ha und anfallendes Oberflächenwasser fließt etwa im Bereich der Hausnummer 16 auf die Straße. Von dort folgt das Oberflächenwasser der Topographie in westliche Richtung. Im weiteren Verlauf des Straßenkörpers kann das Oberflächenwasser aufgrund der hohen vorhandenen Bordsteinanlage nicht aus dem Straßenkörper abfließen und verbleibt dort bis zur Einmündung in die Bahnhofstraße. Dort folgt es dem in Kapitel 4.2.1.9 dargestellten weiteren Notabflussweg.

Durch ein Absenken der Bordsteinanlage, bzw. teilweises Öffnen kann das Wasser vorher in Richtung des Bahnkörpers abgeschlagen werden. Dort verteilt sich das Oberflächenwasser und fließt durch den Bahnkörper in Richtung Gewässer ab.

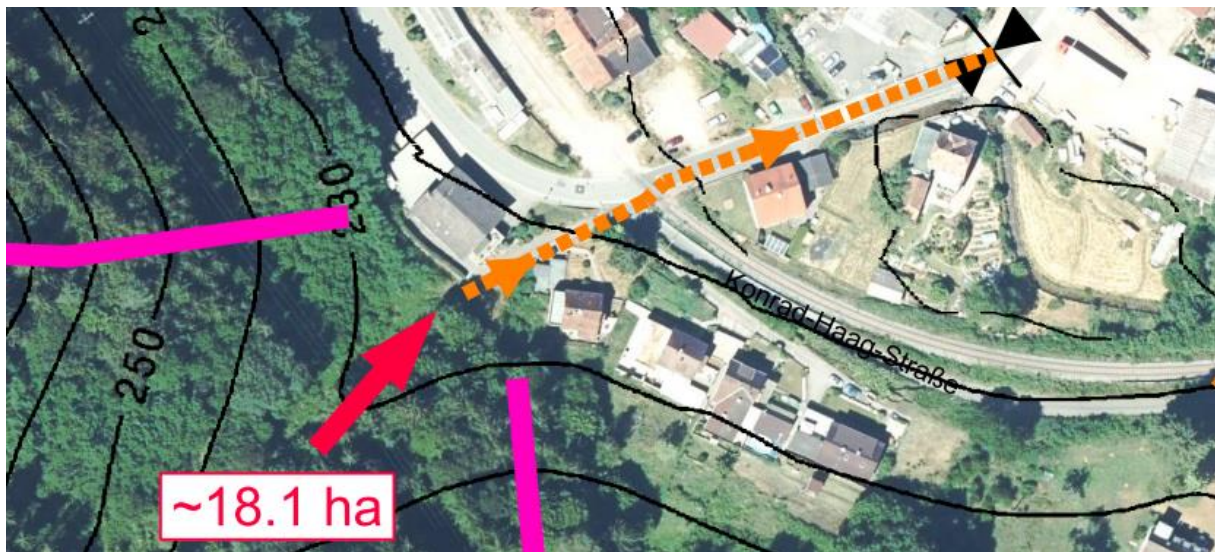
Abbildung 81: Darstellung des Notabflusswegs Bahnhofstraße (östlicher Bereich)

Sich im Kerbenbereich des etwa 18 ha großen Außengebiets sammelndes Niederschlagswasser fließt zwischen den Gebäuden Bahnhofstraße 73 und Konrad-Haag-Straße 1 hindurch auf die Bahnhofstraße und von dort zum Straßentiefpunkt. Dort kommt es zu einer flächigen Ausbreitung des Wassers, bevor es in den vorbeifließenden Speyerbach abgeschlagen wird. Hauptsächlich im Tiefpunktbereich liegende Gebäude sollten durch Objektschutzmaßnahmen wie beispielsweise Sandsäcke oder Dammbalkensysteme geschützt werden.

Eine Verbesserung der Tiefpunkt-Entleerung kann durch das Vorsehen einer Abflussmulde auf der Park- / Lagerfläche östlich der Straße Richtung Gewässer erreicht werden.

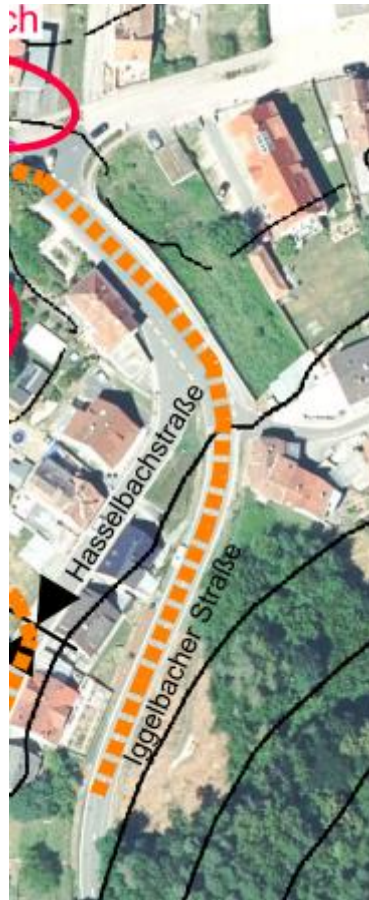
Aus der Iggelbacher Straße strömt bei größeren Regenereignissen von oberhalb Niederschlag auf die Ortslage zu. Abschlänge entlang der Iggelbacher Straße im direkten Bereich vor der Ortslage sind aufgrund der unmittelbaren Nähe zur Bebauung der Hasselbachstraße nicht umsetzbar.

Abschlänge weiter oberhalb sind ebenfalls nicht als sinnvoll anzusehen, da davon ausgegangen werden kann, dass Oberflächenwasser in den oberen Bereichen aufgrund der gegebenen Topographie und Querneigung des Straßenkörpers sowieso aus diesem abgeführt wird. Lediglich direkt vor der Ortslage anfallendes Oberflächenwasser wird bis in den Ort hineingeführt.

Aktuell ist davon auszugehen, dass Niederschlagswasser aus der Iggelbacher Straße entlang des markierten Notabflusswegs in die Bahnhofstraße strömt.

Da ein Rückhalt des anfallenden Wassers nicht praktikabel ist, ist hier das schadlose Abführen zu priorisieren. Gebäude entlang des Notabflusswegs sind daher dementsprechend durch privaten Objektschutz zu sichern. Als besonders gefährdet sind dabei die Gebäude der Bahnhofstraße 26 und 28 anzusehen, da diese im direkten Anströmbereich des oberhalb zufließenden Wassers liegen. Durch den Einsatz von beispielsweise Dammbalkensystemen oder Sandsäcken kann ein Zufluss zu den Grundstücken verhindert werden.

Ein voriger Abschlag ist lediglich im Zuge eines Sowieso-Ausbaus des Einmündungsbereichs Iggelbacher Straße / Bahnhofstraße als wirtschaftlich sinnvoll anzusehen.

Durch korrekte Modellierung des Einmündungsbereichs kann das Oberflächenwasser aus der Iggelbacher Straße in Richtung des Flurstücks 477/1 umgelenkt werden.

Das Flurstück wird zum Zeitpunkt der Begehung lediglich als Wiesengrundstück genutzt und bietet sich somit zur gezielten Ableitung von Oberflächenwasser zum Gewässer an. Zur gezielten Abflusslenkung kann auf dem Wiesengrundstück eine Mulde zum Gewässer hin angelegt werden.

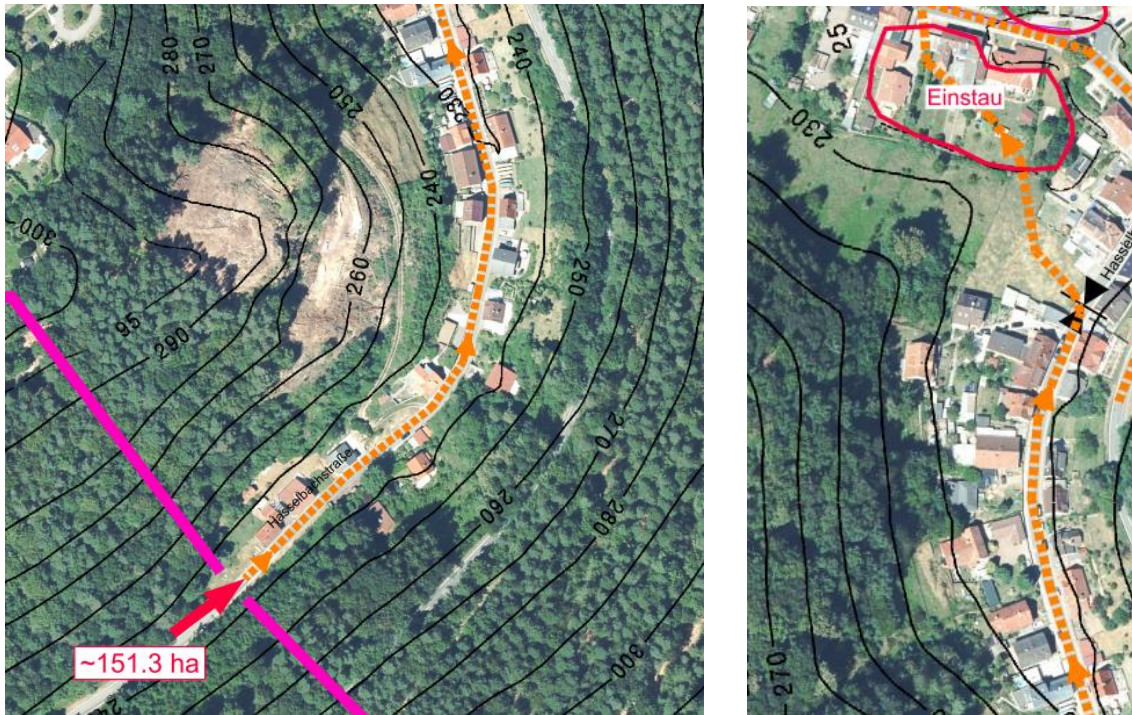
Abbildung 84: Darstellung des Notabflusswegs Hasselbachstraße südlicher Bereich (links), nördlicher Bereich (rechts)

Entlang der Taltiefenlinie, die auf die Hasselbachstraße mündet, verläuft der Haselbach außerhalb der Ortslage offenliegend straßenbegleitend zur K 20. Am Bebauungsbeginn geht der Haselbach in eine Verrohrung über. Vor der Verrohrung ist ein Rechen zum Totholzrückhalt angeordnet. Am Rechen kommt es regelmäßig zu Verlegungen. Mit zunehmender Verlegung kommt es zum Rückstau und zu einer deutlichen Reduktion der Fließgeschwindigkeit im Einlaufbereich. Dadurch setzt sich mitgeschwemmtes Geschiebe wie Sand zusätzlich im Bereich des Rechens ab und verringert den Abflussquerschnitt im Einlaufbereich deutlich. Bei Starkregenereignissen kommt es infolgedessen sehr früh zu einem Überstau aus dem Bachbett und das austretende Wasser fließt über die Hasselbachstraße ab.

Zusätzlich zur Überschwemmungsproblematik bringt das Oberflächenwasser aus dem Haselbachtal und den oberliegenden Tallagen große Mengen an Grobstoffen mit, die in die Hasselbachstraße eingetragen werden. Dort führen die mitgeführten Grobstoffe zu einer Verschlammung der Straßeneinläufe. Dadurch kommt es selbst bei kleineren Regenereignissen bereits zu einem deutlich erhöhten oberflächigen Abfluss von Niederschlagswasser in der Hasselbachstraße.

Aufgrund des begrenzten Querschnitts der Verrohrung wird es bei Regenereignissen größerer Jährlichkeiten selbst unter Anordnung von Verbesserungsmaßnahmen weiterhin zu einem oberflächigen Abfluss entlang der Hasselbachstraße kommen. Daher sind unbedingt Gebäudeschutzmaßnahmen durch die Anlieger zu treffen.

An dieser Stelle sollten daher Maßnahmen getroffen werden, um den Grobstoffeintrag in die Ortslage zu vermeiden, bzw. durch Optimierung des Rechenbauwerks die Leistungsfähigkeit der Verrohrung des Haselbachs möglichst lange zu erhalten.

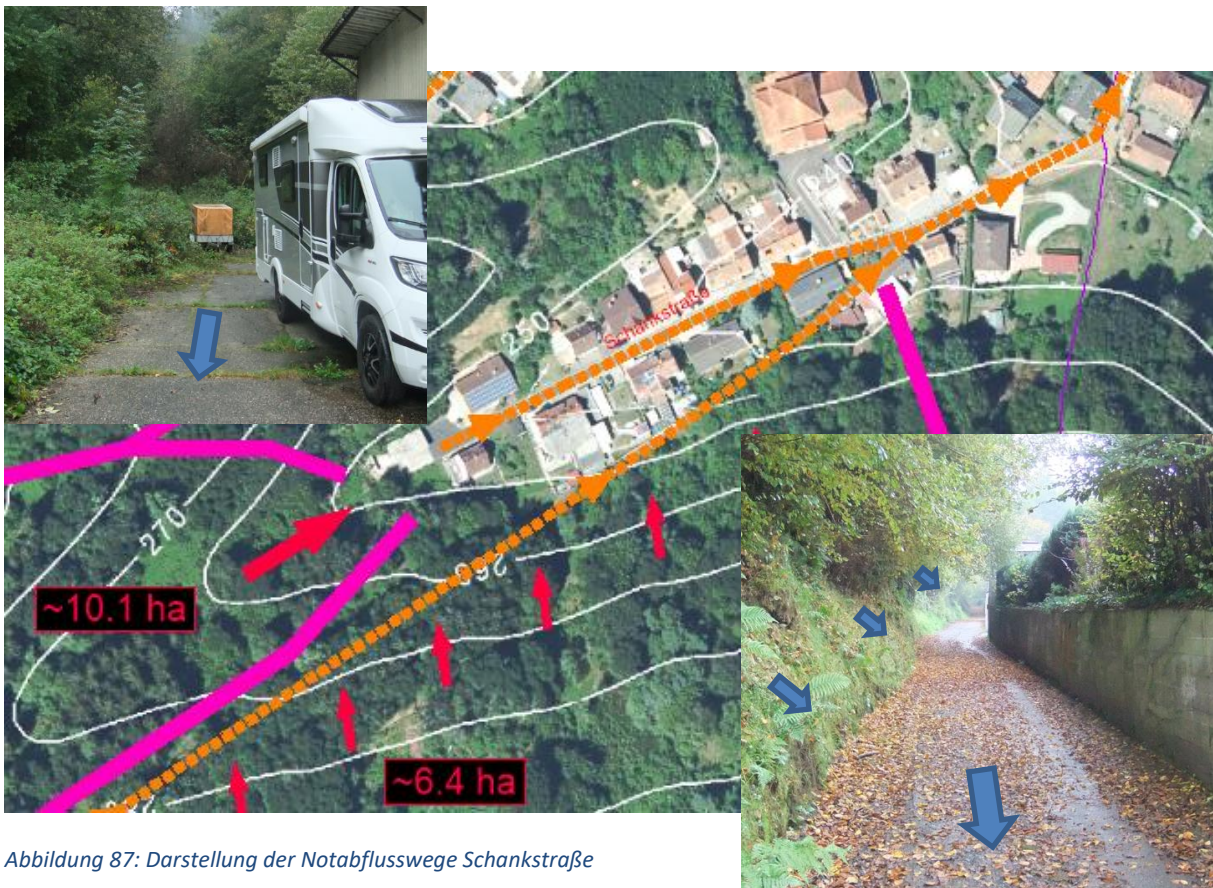
Abbildung 87: Darstellung der Notabflusswege Schankstraße

In der Schankstraße kommt es zum Zufluss aus zwei separaten Außengebieten. Zum einen sammelt sich Wasser bei Niederschlägen im Kerbenbereich des südwestlich liegenden Außengebiets und fließt im Tiefpunkt auf die Schankstraße. Zum anderen sammelt sich in einem befestigten Weg, der zwischen Elmstein und Schafhof verläuft, das diffus von oberhalb zufließende Wasser und führt es auf die Schankstraße.

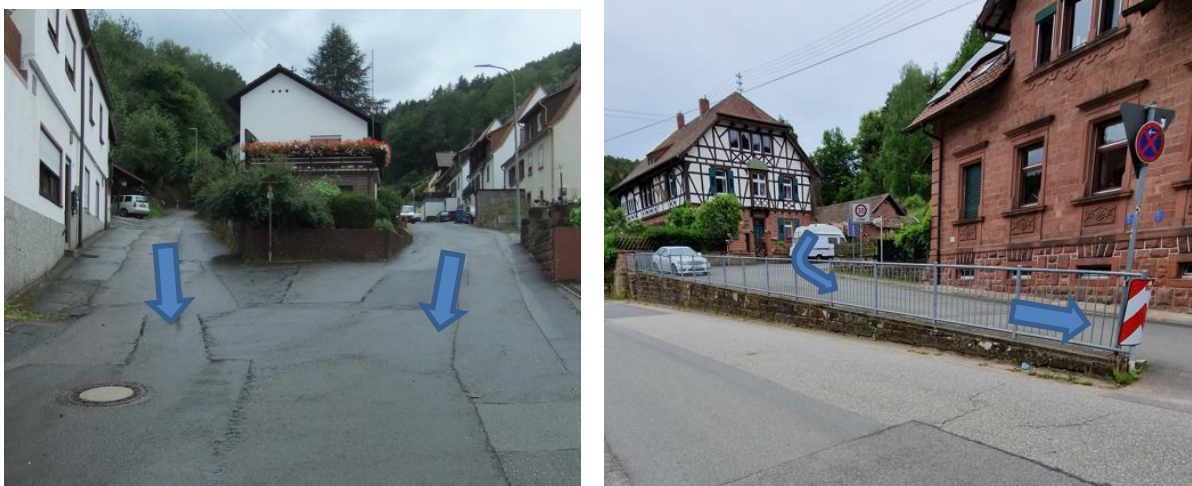
Abbildung 88: Zusammenfluss der beiden AG in der Schankstraße (links), Zufluss aus der Schankstraße in die Bahnhofstraße (rechts)

Das Oberflächenwasser folgt der Topographie und fließt am unteren Ende der Schankstraße in die Bahnhofstraße, von dort folgt es dem in Punkt 4.2.1.13 beschriebenen weiteren Notabflussweg bis zum Tiefpunkt im Brückenbereich.

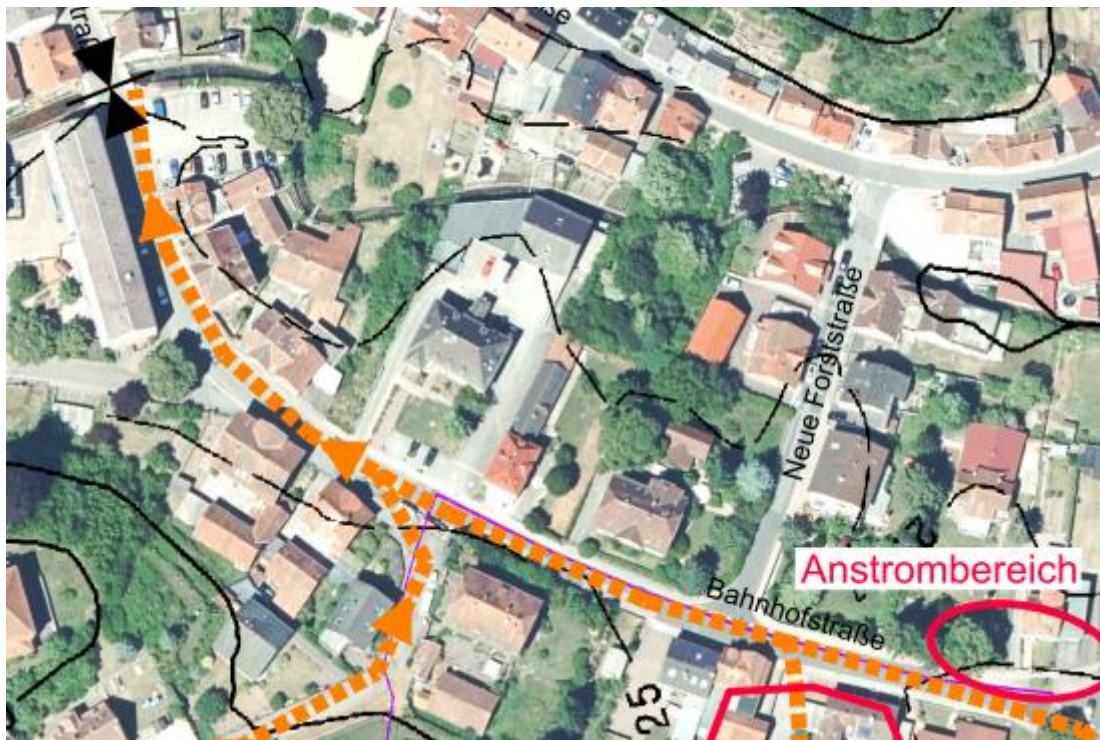
Abbildung 89: Darstellung des Notabflusswegs Bahnhofstraße (westlicher Bereich)

Aus der Iggelbacher Straße, Hasselbachstraße und der Schankstraße fließt Oberflächenwasser in die Bahnhofstraße. Der Topographie folgend fließt das Wasser, ab seinem Eintrittspunkt in die Bahnhofstraße dem Straßenkörper folgend nach Westen bis zum Tiefpunkt.

Der Tiefpunktbereich der Bahnhofstraße befindet sich an der Brücke nahe der Schule und dem Parkplatz „Triftplatz“. An dieser Stelle staut sich das Wasser bis zur Höhe der Bordsteinanlage auf und schlägt von dort in den Speyerbach ab. Durch eine Verbesserung der Zuflusssituation zum Bach lässt sich der Einstau im Tiefpunkt vermeiden bzw. deutlich verringern.

Tiefliegende Gebäudeöffnungen wie beispielsweise die Lichtschächte entlang der Schule im Bereich des Notabflusswegs sind zu sichern.

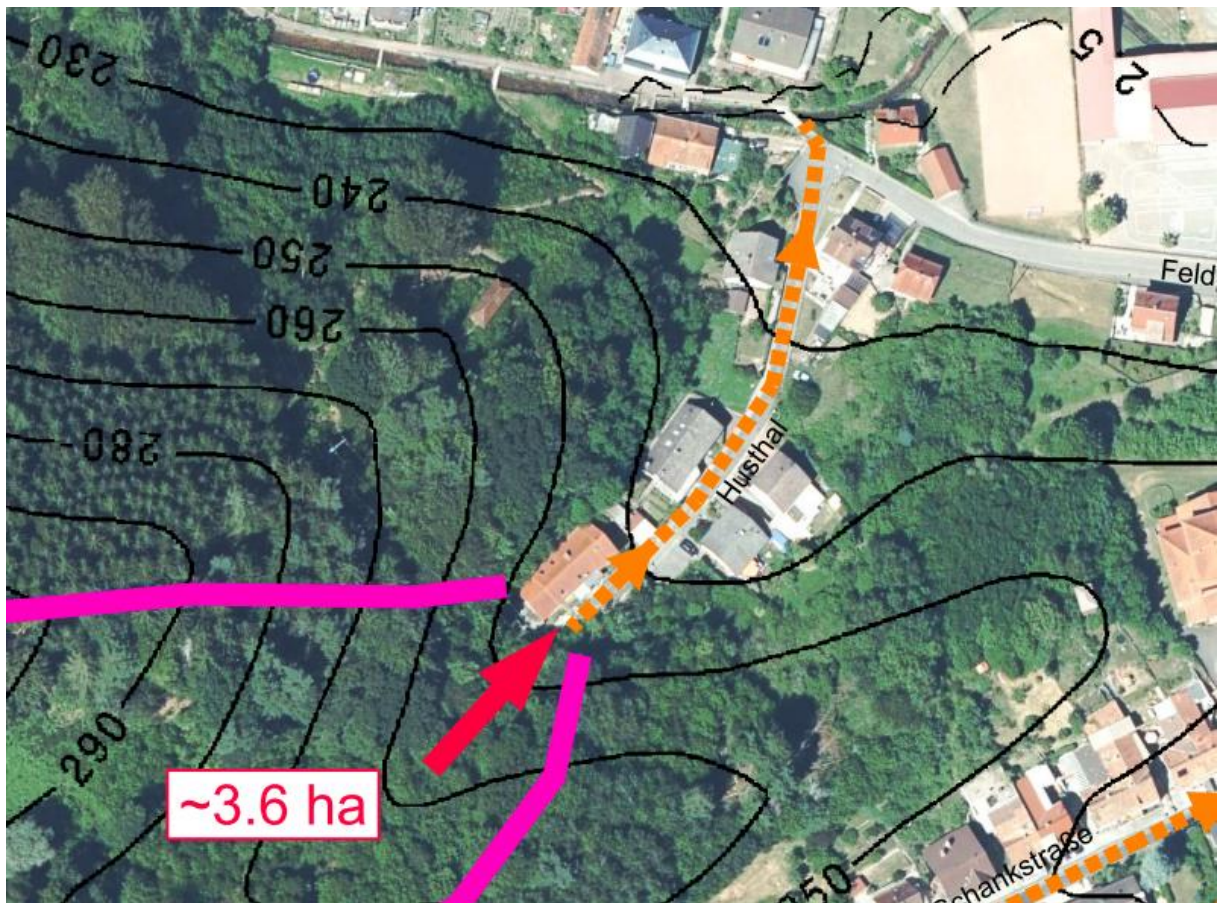
Abbildung 91: Darstellung des Notabflusswegs „Husthal“

Aus einem ca. 3,6 ha großen Außengebiet sammelt sich Oberflächenwasser in der Talkerbe und fließt entlang der Straße „Husthal“. An der Stelle, an der die Straße „Husthal“ auf den Feldpfad trifft, befindet sich der Tiefpunkt. Das Oberflächenwasser hat somit nur die Möglichkeit über einen Fußweg abzufließen. Der Fußweg führt mit einer Brücke über den Speyerbach, im Bereich des Brückenbauwerks kann das von oben zufließende Wasser in das Gewässer abgeschlagen werden.

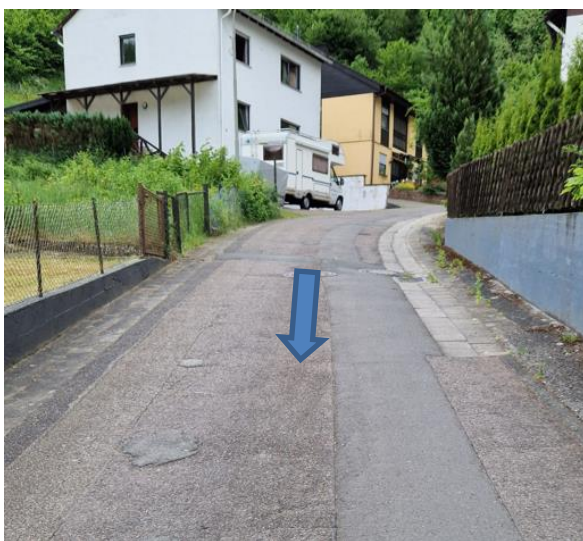
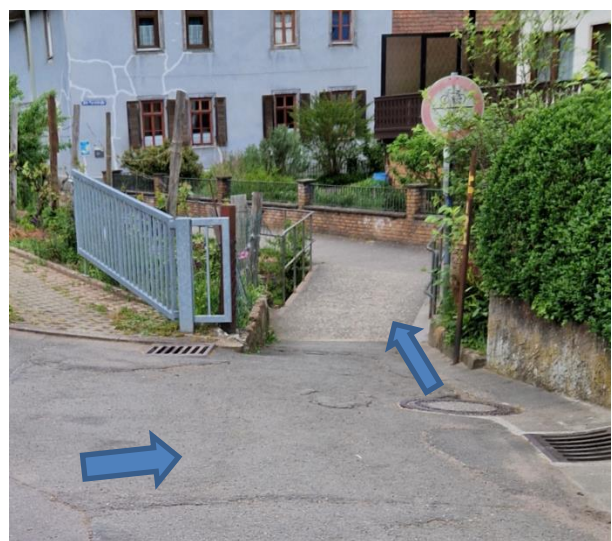
Abbildung 92: Blick Richtung oberes Ende Husthal (links), Tiefpunkt im Einmündungsbereich „Husthal“/ Feldpfad

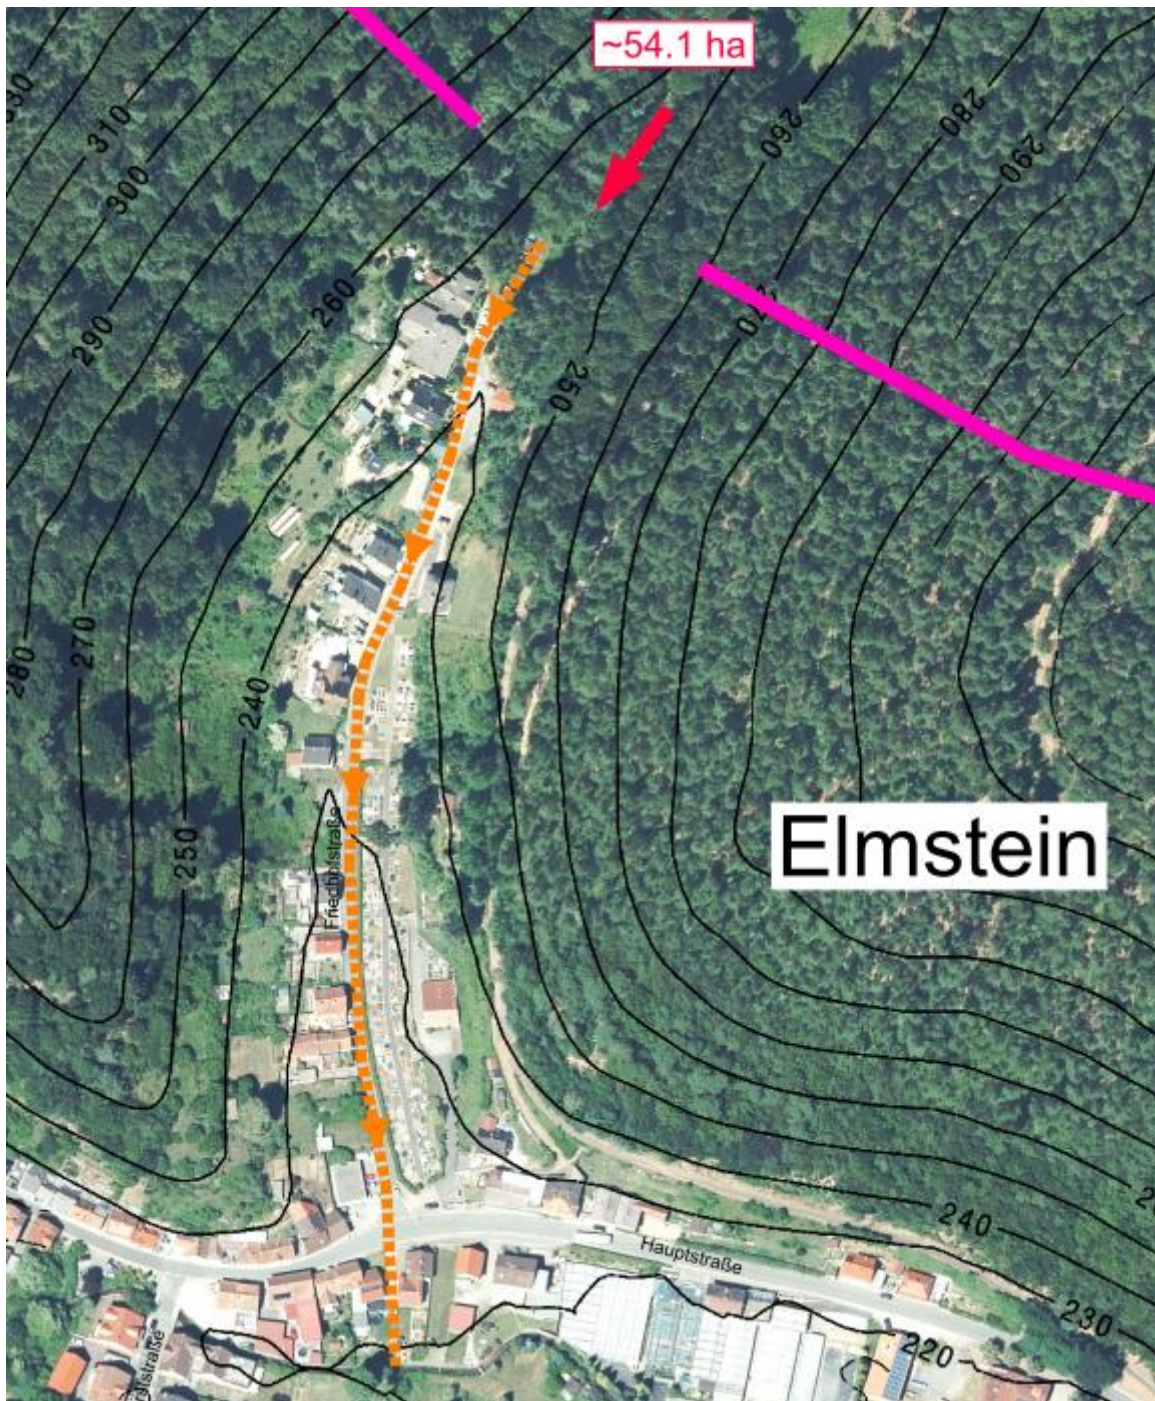
Abbildung 93: Darstellung des Notabflusswegs Friedhofstraße

Auf die Friedhofstraße fällt ein Außengebiet mit etwa 54 ha zu. Wasser, das sich in der Talkerbe sammelt, fließt der Friedhofstraße zu. Am oberen Ende der Friedhofstraße ist ein Einlaufbauwerk vorhanden, das gewisse Mengen anfallenden Oberflächenwassers aus der zufallenden Talkerbe aufnehmen kann. Erst bei größeren Regenereignissen ist mit Abflussmengen oberflächlich über den Straßenkörper zu rechnen.

Oberflächlich abfließendes Wasser verbleibt in der Friedhofstraße, bis zum Kreuzungsbereich der Hauptstraße.

Auf der gegenüberliegenden Straßenseite liegt eine, zum dahinter liegenden Speyerbach abfallende Grundstückszufahrt. Es ist davon auszugehen, dass aufgrund der Topographie Oberflächenwasser aus der Friedhofstraße die Hauptstraße quert, in die Grundstückseinfahrt (Haus-Nr. 18) strömt und von dort in den Speyerbach abschlägt. Bei dem Nachbargebäude (Haus-Nr. 16) ist ebenfalls eine von der Straße weg abfallende Zufahrt vorhanden, dort führt diese direkt auf eine Garage. Hier sollte mit passender Geländemodellierung oder mit Schutzmaßnahmen wie Dammbalken oder Sandsäcken der Zufluss zum Grundstück verhindert werden.

Durch eine passende Gestaltung der Einfahrt, kann die Abflusssituation geregelt und schadlos erfolgen.

Alternativ besteht nur noch die Möglichkeit, dass Oberflächenwasser über einen vorhandenen Grünstreifen auf dem Flurstück 458/2 zum Speyerbach zu leiten. Dazu wird aber eine Umbaumaßnahme der Hauptstraße im Kreuzungsbereich notwendig, um den Straßentiefpunkt so zu verlegen, dass sich dieser vor dem Flurstück 458/2 befindet. Zudem wäre die dort vorhandene Aufkantung auf der Flurstücksgrenze abzusenken, um einen Abfluss aus dem Tiefpunkt zu gewährleisten. Ein solcher Umbau wäre sehr kostenintensiv und daher nur im Zuge einer „Sowieso“-Straßenbaumaßnahme in dem Bereich zu realisieren.

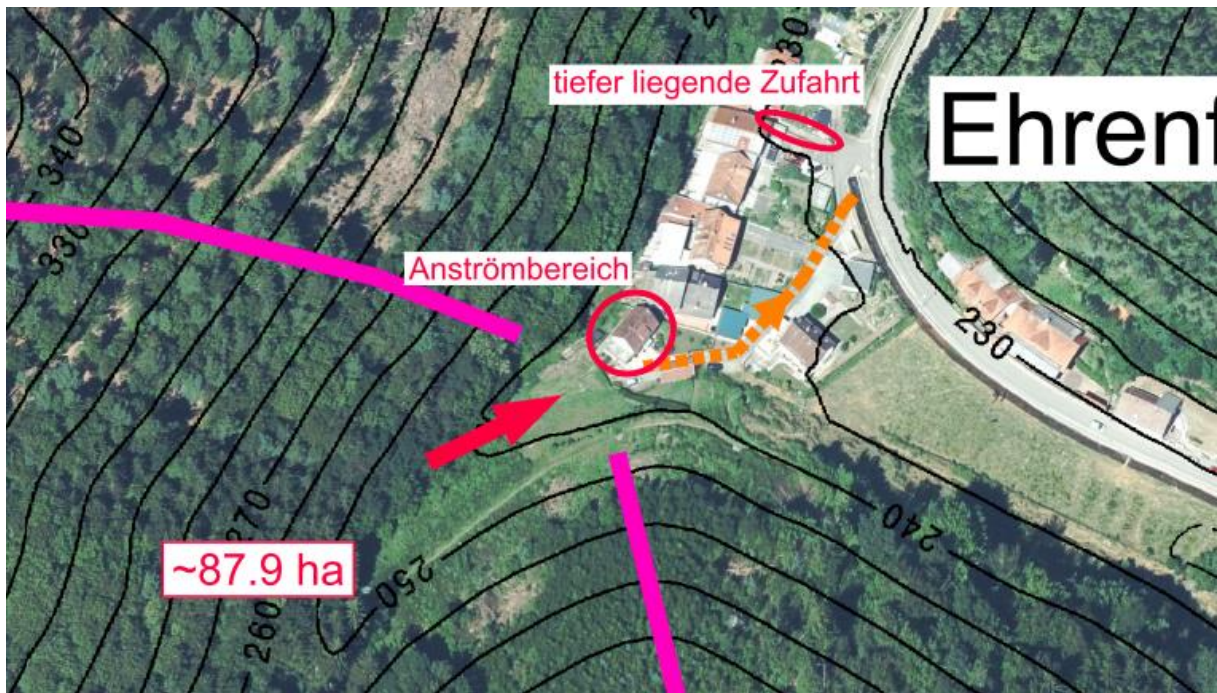
Abbildung 97: Darstellung des Notabflusswegs „Am Ehrenfelsen“

Auf die Straße „Am Ehrenfelsen“ fällt ein großes Außengebiet mit etwa 88 ha zu. Das Gebäude in der Talkerbe ist dabei als besonders gefährdet anzusehen, da es im direkten Anströmbereich liegt. Wenn das Oberflächenwasser den Straßenkörper erreicht, folgt es diesem bis zum Brückenbauwerk über den Speyerbach. Bei der Ortsbegehung war kein definitiver Zuflusspunkt zum Speyerbach erkennbar, da das Gelände zur Oberkante der Gewässerböschung leicht ansteigt. Auch die Brücke ist leicht erhöht. Der Zufluss zum Bach sollte punktuell verbessert werden, in dem die Mauerkrone der gewässerbegrenzenden Mauer im Anströmbereich abgesenkt wird.
