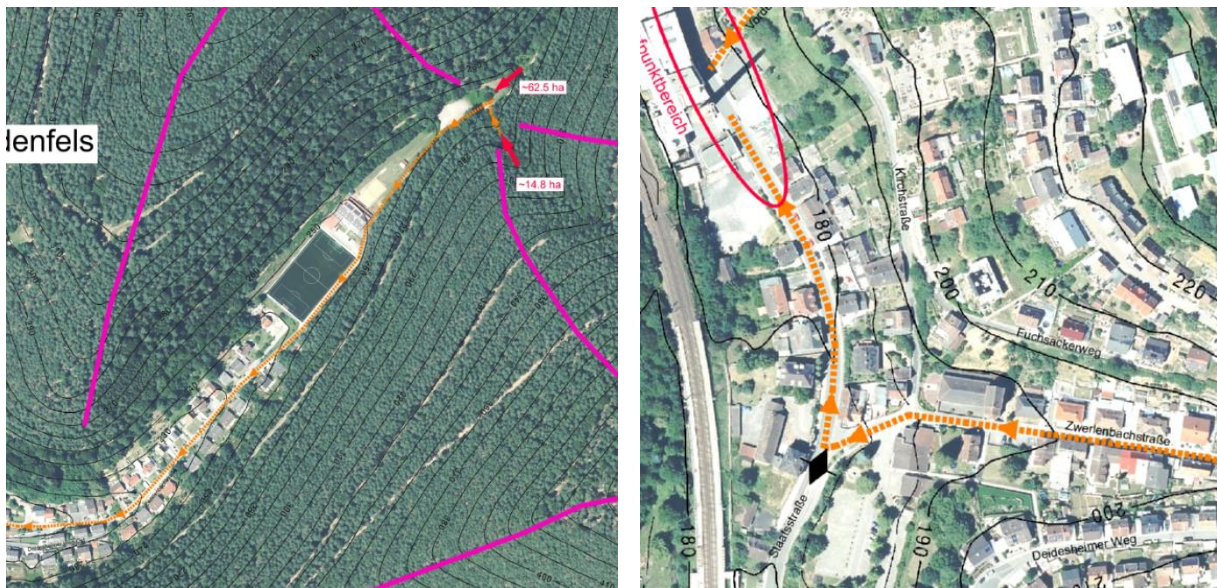
Abbildung 155: Darstellung des Notabflusswegs Zwerlenbachstraße / Staatsstraße, oberer Bereich (links), unterer Bereich (rechts)

Im Bereich oberhalb der Zwerlenbachstraße sind bereits ein Retentionsraum, sowie eine größere Mulde vorhanden. Zum einen ist oberhalb in der Talkerbe ein Querwall mit Rohrdurchlass vorhanden, somit fungiert der Taleinschnitt oberhalb des Querwalls bei Starkregenereignissen als Retentionsraum mit gedrosseltem Abfluss. Oberflächenwasser aus dem begleitenden Forstweg sollte mittels Querschlägen in die Talkerbe geleitet werden. Zum anderen ist direkt oberhalb des Parkplatzes ein Senkenbereich vorhanden. Diese Senke soll nach Angaben der OG vergrößert und vertieft werden. Im Zuge eine Doppelnutzung soll die Senke bei trockenen Wetterverhältnissen als Waldspielplatz Anwendung finden.

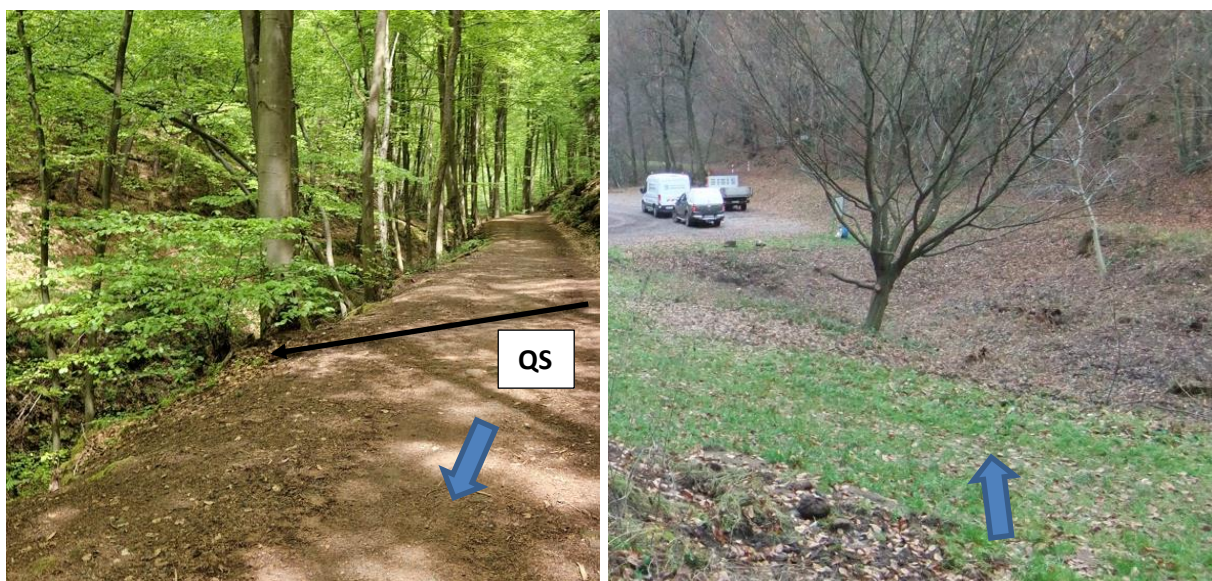
Abbildung 156: Forstweg mit Talkerbe als RHB (links), Mulde im Bereich des zukünftigen Waldspielplatz (rechts)

Niederschläge bis zu einem gewissen Volumen können im vorhandenen Rückhalteraum zwischengespeichert und gedrosselt abgegeben werden. Bei größeren Niederschlagsereignissen werden die Retentionsräume überströmt und das Wasser fließt über den vorhandenen Weg am

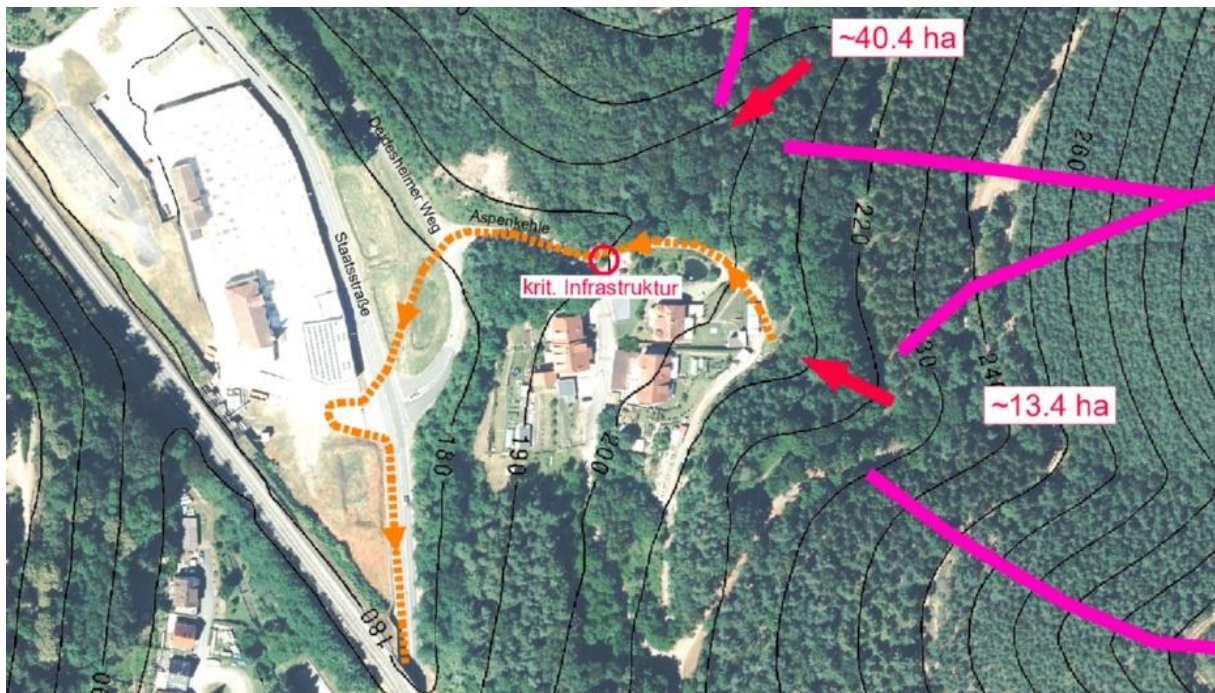
Abbildung 160: Darstellung des Notabflusswegs Aspenkehle

Im Bereich der Aspenkehle führen zwei Außengebiete (ca. 40 ha und 13 ha) bei Starkregen Wasser Richtung Bebauung ab. Dabei kann Oberflächenwasser entlang der Talkerben fließen, oder entlang der vorhandenen Forstwege. Dadurch besteht die Möglichkeit, dass Oberflächenwasser zusätzlich von Süden her über die Wege in die Bebauung eindringt.

Das Oberflächenwasser aus dem 40 ha großen Außengebiet fließt den, in Abbildung 160 dargestellten Notabflussweg entlang. Da der obere Bereich der Wege in der Aspenkehle nicht befestigt ist, und das Gelände dort steil abfällt, erreicht das abfließende Wasser hohe Fließgeschwindigkeiten und kann im nicht befestigten Straßenbereich zu Erosionen führen. Zusätzlich befindet sich im Notabflussweg ein Verteilerkasten der Stromversorgung.

Entlang der Forstwege im Süden kann das Wasser mittels Querschlägen auf die andere Seite der Wasserscheide gebracht werden. Dadurch kann ein Großteil des, über die Wege fließenden Oberflächenwassers aus dem Einzugsgebiet der Aspenkehle herausgeleitet werden.

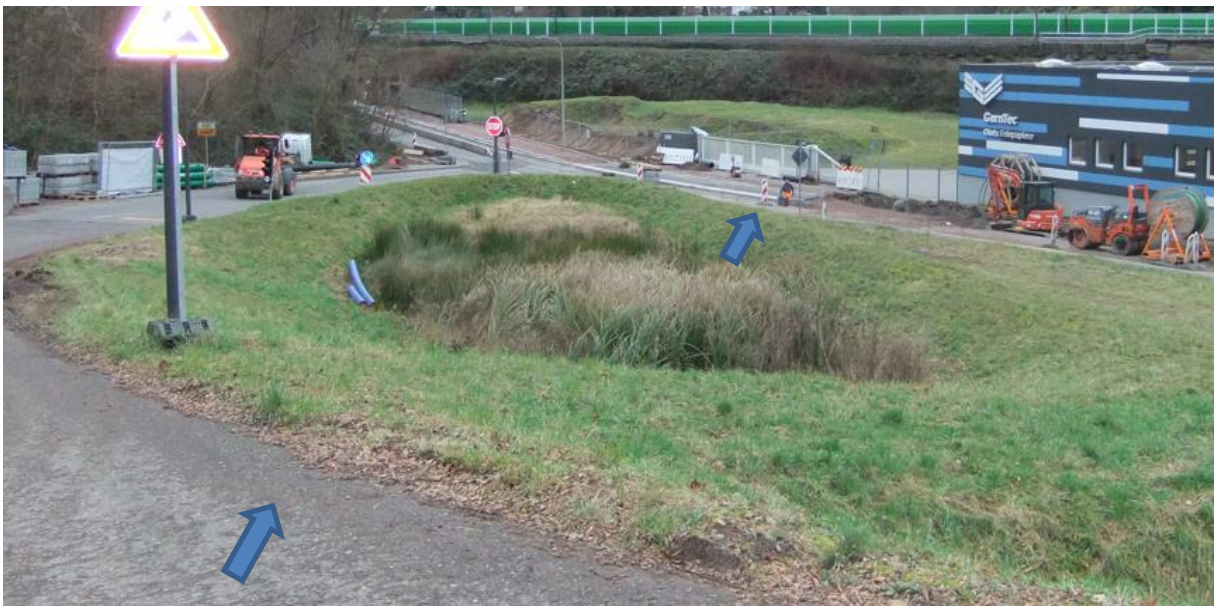
In dem Bereich, in dem die Aspenkehle auf den Deidesheimer Weg trifft, überspült das Oberflächenwasser zu großen Teilen die Straße und fließt gegenüber in die vorhandene Mulde. Sobald die Mulde gefüllt ist, fließt das Wasser auf die Staatsstraße und von dort dem Tiefpunkt auf dem Hof des Firmengeländes der Firma GarnTec zu. Dort staut sich der Niederschlag bis zu einer gewissen Höhe im Hofbereich ein, ohne jedoch, nach Angaben der Bürgerinnen und Bürger, das nebenstehende Gebäude selbst zu gefährden. Ab einer gewissen Einstauhöhe strömt das Wasser wieder zurück auf die Staatsstraße und von dort Richtung Süden auf die Bahnunterführung zu. Im Bereich der Unterführung kann das zuströmende Wasser durch Absenken der Bordsteine in einen Fußgängertunnel geleitet werden. Auf der anderen Seite des Fußgängertunnels kann das Wasser dem Gelände folgend in den Hochspeyerbach abschlagen.

Abbildung 163: Blick auf Mulde unterhalb Aspenkehle

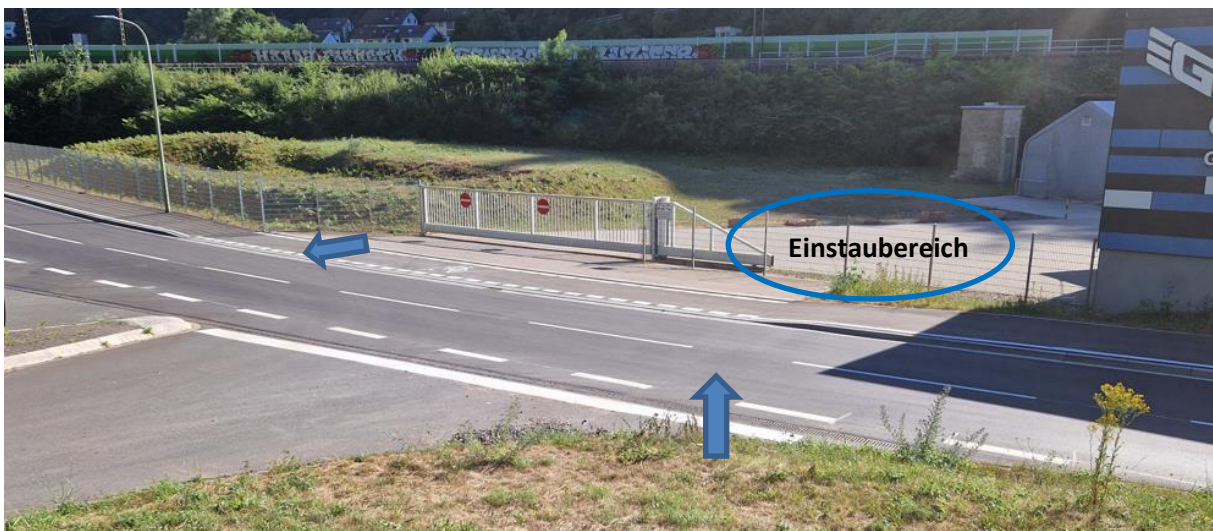
Abbildung 164: Blick auf Tiefpunktbereich auf Hofgelände der Firma GarnTec

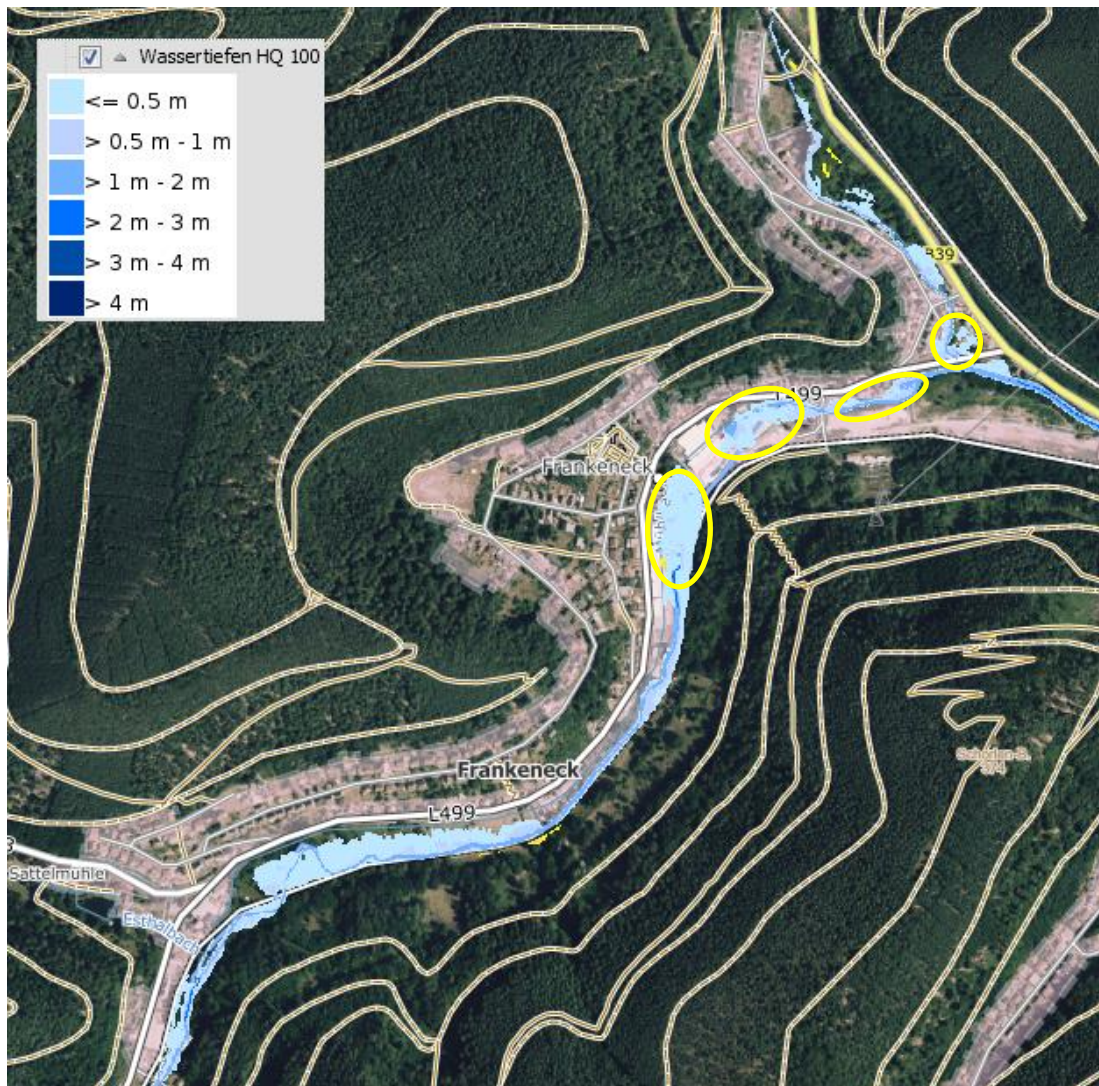
Abbildung 168: Überflutungsbereich mit Wassertiefen bei HQ₁₀₀ für Frankeneck [Hochwassergefahrenkarte des Landes RLP]

In Frankeneck befinden sich einige Bereiche, hauptsächlich entlang der Talstraße in der nördlichen Hälfte von Frankeneck im Überflutungsbereich eines HQ₁₀₀. Dazu zählen vor allem die Bebauung im Bereich gegenüber der Straße „Im Buchental“, sowie der Bereich direkt stromauf- und abwärts der Brücke in der Bahnhofstraße und der Bereich „Im Mühlgraben“.

Die zu erwartenden Wassertiefen bei einem HQ₁₀₀ bewegen sich direkt an den betroffenen Gebäuden laut Hochwassergefahrenkarte fast überall in einem Bereich bis maximal 0,5 m. Lediglich auf angrenzenden Grünflächen sind laut Grundlagenkarte vereinzelt höhere Wassertiefen zu erwarten.

Generell sind natürlich alle Gebäude, die in der Nähe eines Gewässers errichtet werden potentiell durch Hochwasser gefährdet und es sollten dementsprechend private Objektschutzmaßnahmen getroffen werden. Die Gefährdungslage bei Objekten, die sich im Überflutungsgebiet eines HQ₁₀₀ befinden, ist deutlich höher einzuschätzen. In diesen Bereichen sollten private Objektschutzmaßnahmen auf jeden Fall ergriffen werden.

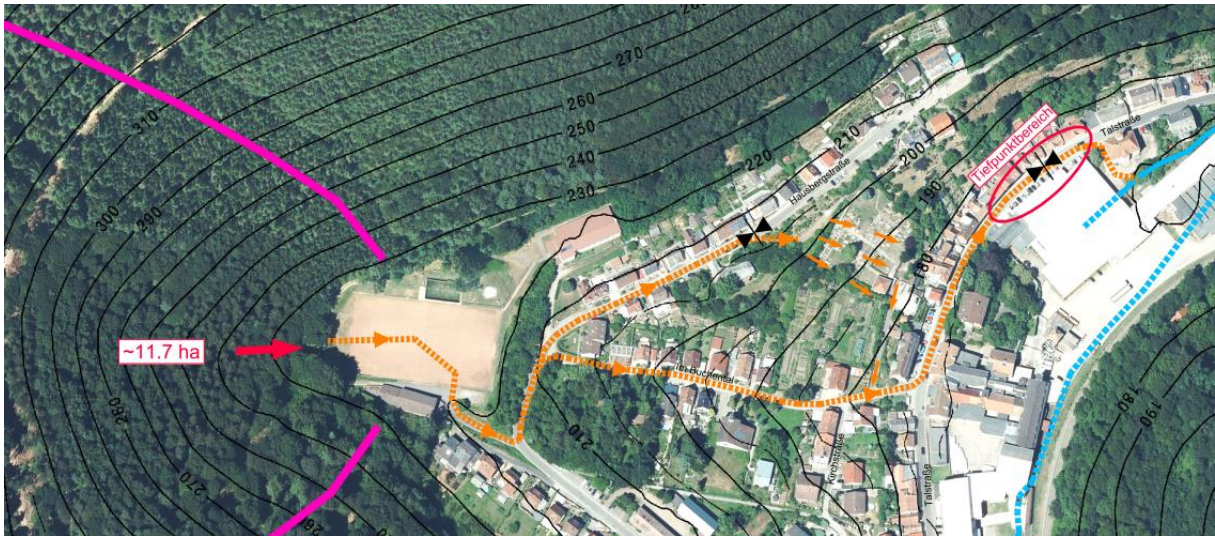
Abbildung 171: Darstellung des Notabflusswegs ab Sportplatz zu Neufelder Straße / Hausbergstraße / „Im Buchental“ / Talstraße

Oberhalb der Neufelder Straße liegt der Sportplatz von Frankeneck. Der Sportplatz befindet sich direkt im punktuellen Zuflussbereich eines ca. 11,7 ha großen Außengebiets. Bei Starkregen verteilt sich zufließendes Niederschlagswasser zunächst flächig auf dem Sportplatz, bevor es am tiefsten Punkt herausfließt und talwärts Richtung Neufelder Straße fließt.

Rückhaltungsmöglichkeiten für Niederschlagswasser bietet an dieser Stelle z.B. der Sportplatz. Zu großen Teilen ist der Sportplatz bereits von erhöhtem Gelände umgeben. Zur Westseite, wo das Gelände abfällt, besteht die Möglichkeit eine Verwallung um den Sportplatz zu errichten, um so einen Teil des anfallenden Oberflächenabflusses zwischenzupuffern.

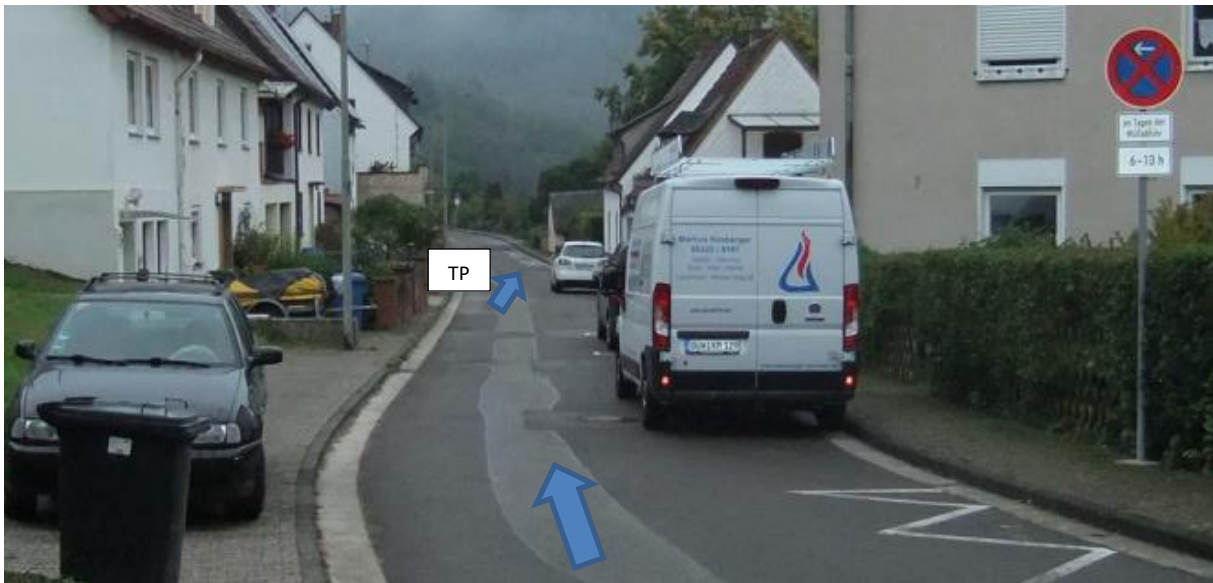
Von dort folgt das Wasser dem Straßenverlauf bis zum Einmündungsbereich „Im Buchental“. Dort erfolgt ein Teilabschlag des Wassers in die Hausbergstraße. In der Hausbergstraße bleibt das Wasser bis zum Tiefpunkt im Bereich des Friedhofs im Straßenkörper, von wo es in den Friedhof einströmt. Von Anwohnerseite in der Talstraße unterhalb des Friedhofs liegen keine Berichte vor, dass aus dem Friedhof punktuell Wasser auf die Bebauung zuströmt. Daher kann davon ausgegangen werden, dass sich das Wasser auf den Grünflächen zwischen der Bebauung der Hausbergstraße und der Talstraße und im Friedhof verteilt und dort entweder versickert oder nur diffus Richtung Talstraße zum Abfluss kommt. Zusätzlich besteht noch die Möglichkeit, dass das Wasser der Friedhofstraße zufließt und von dort wieder mit dem Hauptabfluss „Im Buchental“ zusammenfließt.

Abbildung 173: Blick zum Tiefpunkt in der Hausbergstraße

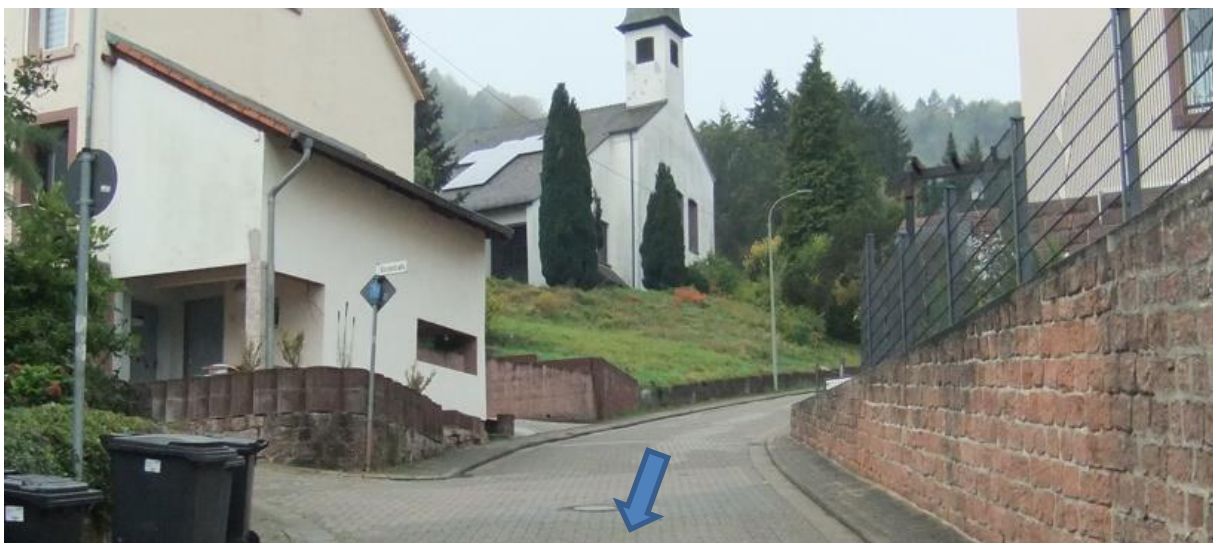
Bedingt durch die Querneigung im Einmündungsbereich wird ein Großteil des Oberflächenwassers Richtung „Im Buchental“ gelenkt. „Im Buchental“ erreicht das Niederschlagswasser aufgrund der starken Steigung eine hohe Fließgeschwindigkeit. Sobald das Wasser die Talstraße erreicht, strömt es mit hoher Geschwindigkeit an die gegenüberliegende Bebauung und wird dort abgebremst.

Abbildung 174: „Im Buchental“ als Notabflussweg

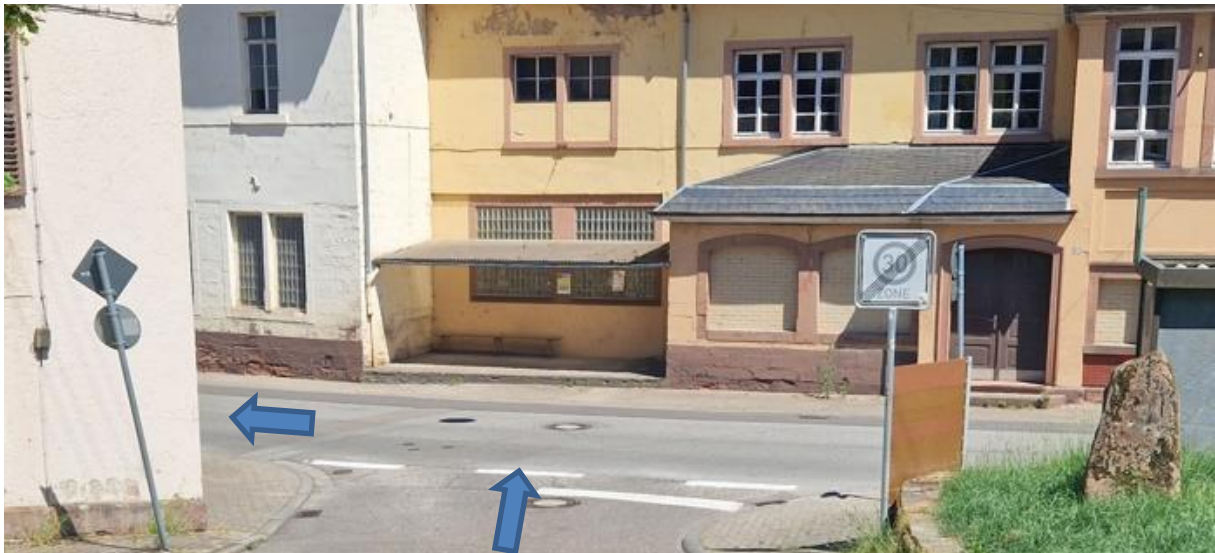
Abbildung 175: Einmündungsbereich "Im Buchental" zu Talstraße

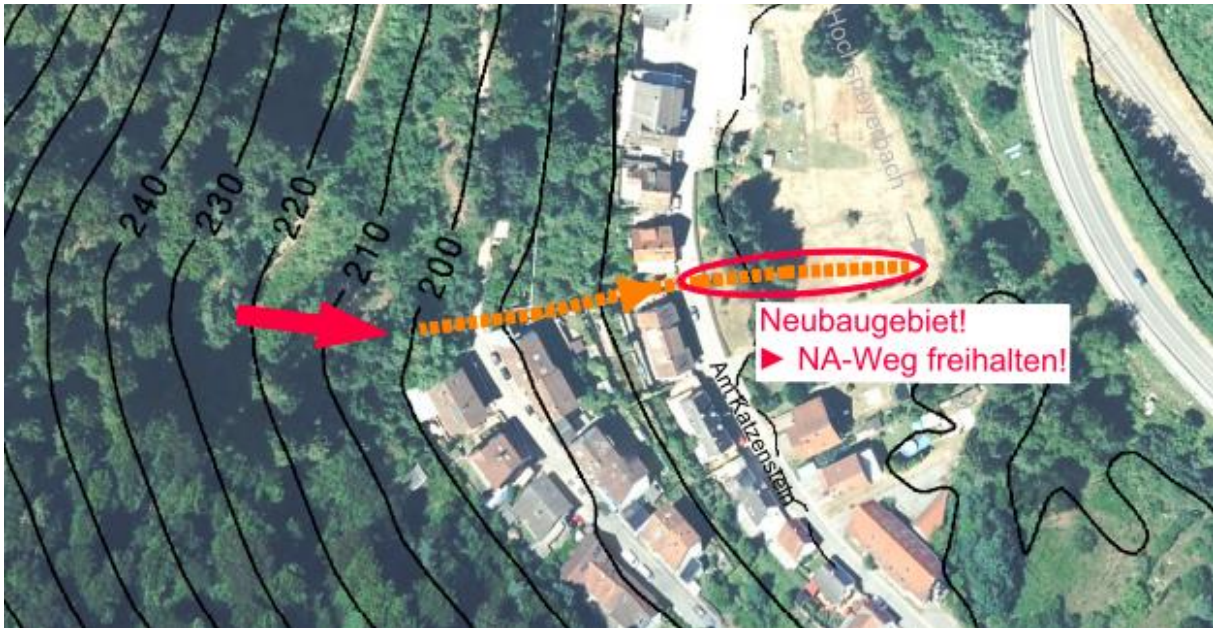
Abbildung 178: Darstellung des Notabflusswegs Am Katzenstein

Die Straße „Am Katzenstein“ liegt zwischen dem Hochspeyerbach auf der östlichen und einer bewaldeten Hanglage im Westen. Oberhalb der Straße verläuft im markierten Notabflussweg eine Kerbe den Berg hinauf. In dieser Kerbe kann es bei Starkregen zu schnellen Abflüssen kommen, ohne dass ein Außengebiet mit nennenswerter Größe vorhanden ist. Das Niederschlagswasser strömt zwischen den Gebäuden (Haus-Nr. 12 und 13) heraus, überströmt den Straßenkörper und kann dort schadlos in den Hochspeyerbach abfließen.

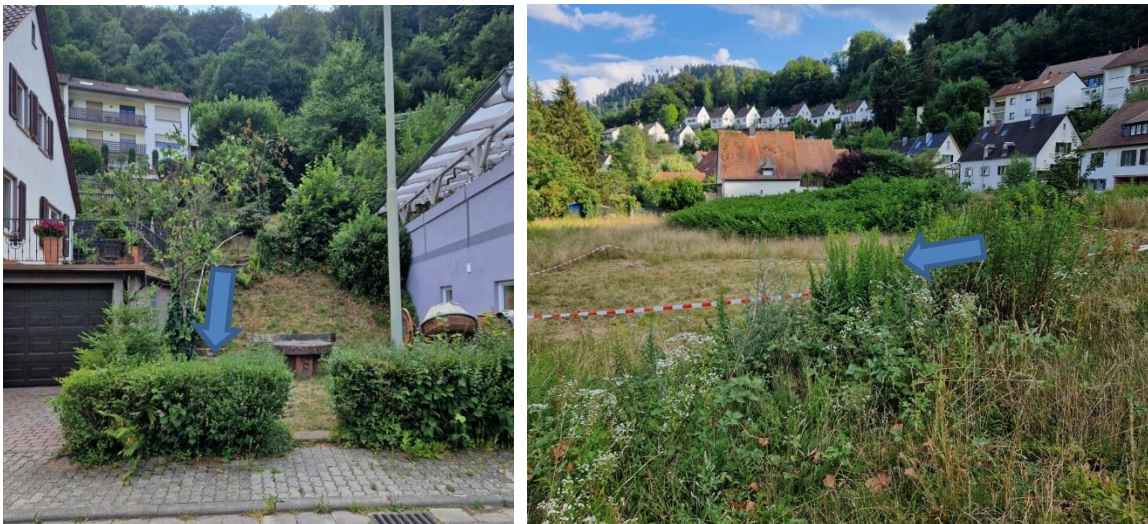
Abbildung 179: Blick auf Kerbenbereich (links), Blick auf Fläche des zukünftigen Neubauegebiets (rechts)

Zu beachten ist an dieser Stelle hauptsächlich, dass im Bereich des Notabflusswegs auf der Westseite von „Am Katzenstein“ ein Neubauegebiet geplant ist. Bei der Planung und beim Bau ist darauf zu achten, dass der Notabflussweg freigehalten wird. Zusätzlich wäre eine gezielte Abflusslenkung Richtung Gewässer zu empfehlen. Dies kann beispielsweise durch passende Grundstücksmodellierung im Anströmbereich erfolgen (Rasenmulde, Grundstückszufahrt als umgedrehtes Dachprofil, ...).

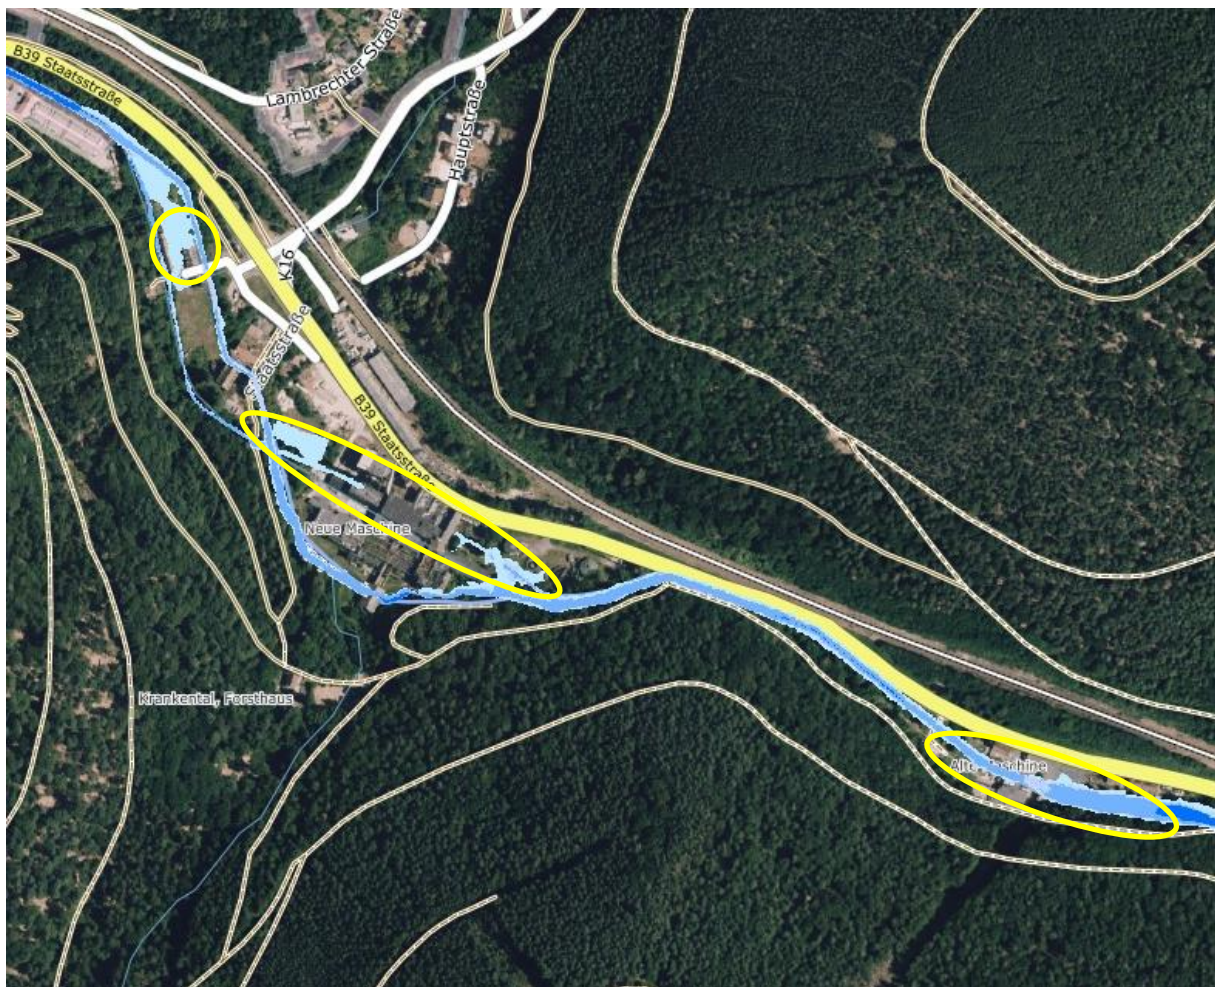
Abbildung 181: Überflutungsbereich HQ₁₀₀ entlang des Speyerbachs, Ausschnitt Ortsgemeinde Lindenberg

Entlang des Speyerbachs liegen im Bereich der Ortsgemeinde Lindenberg die Gewerbegebiete „Neue Maschine“ und „Alte Maschine“ (zukünftig ARUTEC Gewerbepark). In diesen Bereichen kommt es bei Abflüssen der Kategorie HQ₁₀₀ zu Überflutungen. Im Bereich „Neue Maschine“ sind diese hauptsächlich kleinräumig und die Überflutungshöhe liegt bei <0,5m. Im ARUTEC Gewerbepark können die Überflutungshöhen in unmittelbarer Gewässernähe laut Hochwassergefahrenkarte bis zu

1,0 m betragen. In den gefährdeten Bereichen sind Objektschutzmaßnahmen unbedingt zu empfehlen.

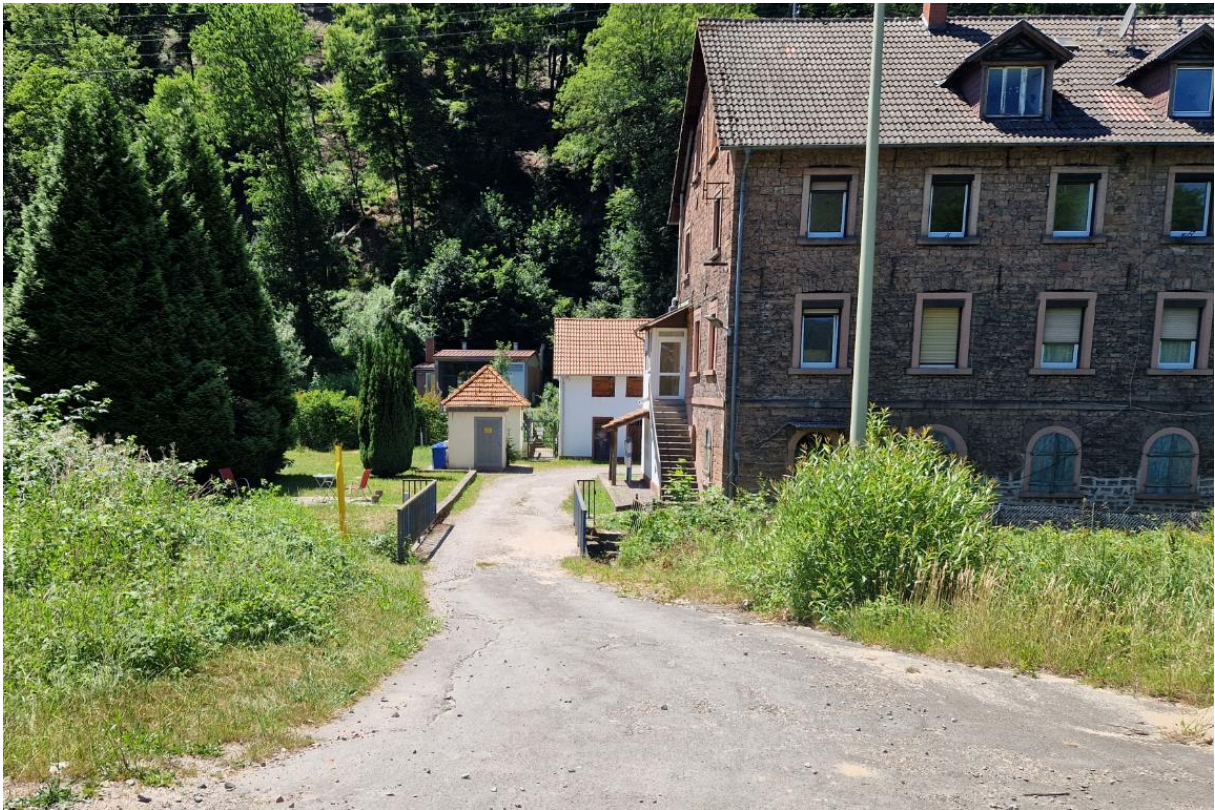
Abbildung 182: Überflutungsbereich bei "Neue Maschine"

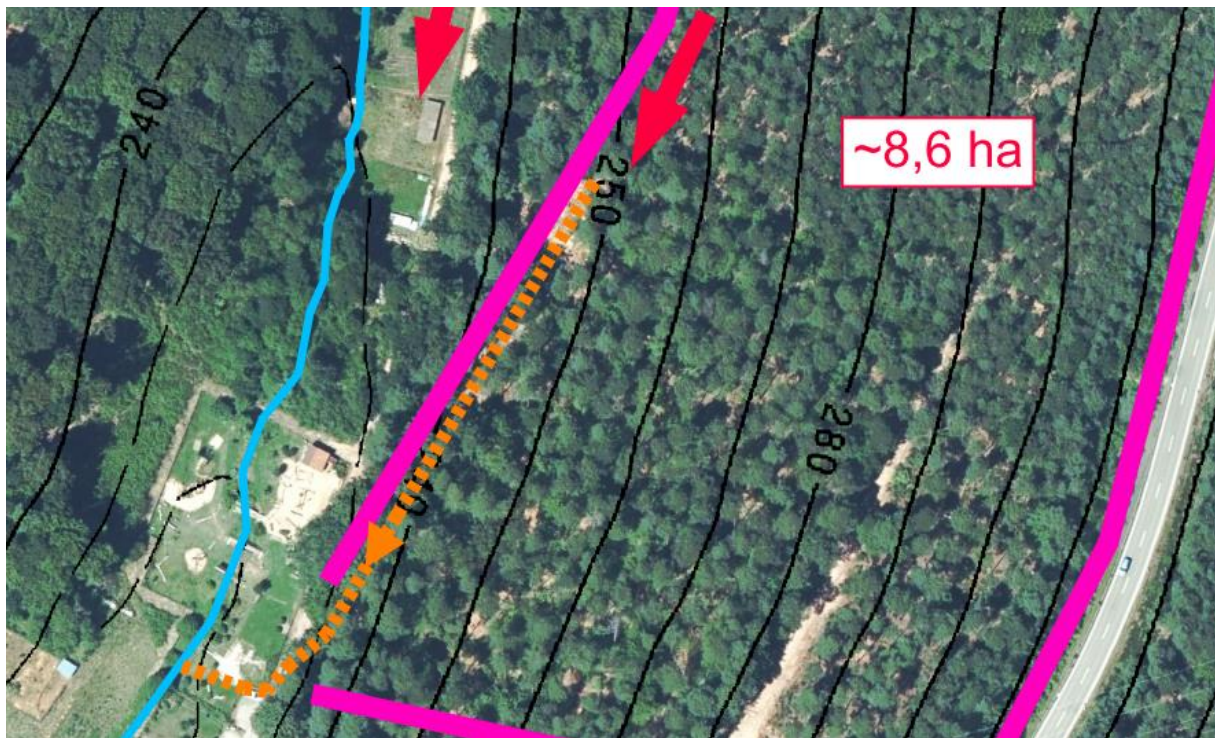
Abbildung 183: Darstellung des Notabflusswegs Forstweg nördlich der Hauptstraße

Über den Forstweg nördlich der Bebauung der Hauptstraße kommt es zum Abfluss von Oberflächenwasser und Grobstoffeintrag Richtung der Ortslage bei stärkeren Regenereignissen. Bei dem Forstweg handelt es sich um einen Weg mit durchgehendem steilem Gefälle bis zur oberhalb liegenden K 16. Zur Verbesserung der Situation können entlang des Waldwegs Querschläge vorgesehen werden.

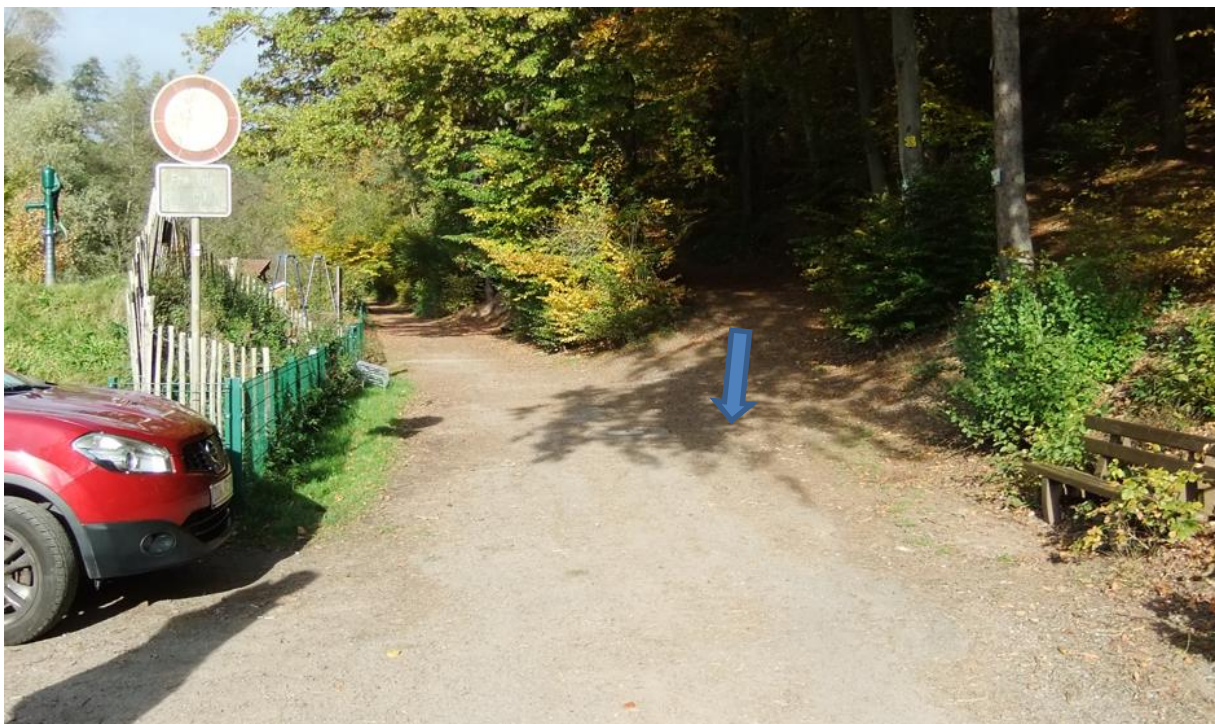
Abbildung 184: Forstweg nördlich der Hauptstraße Richtung K 16

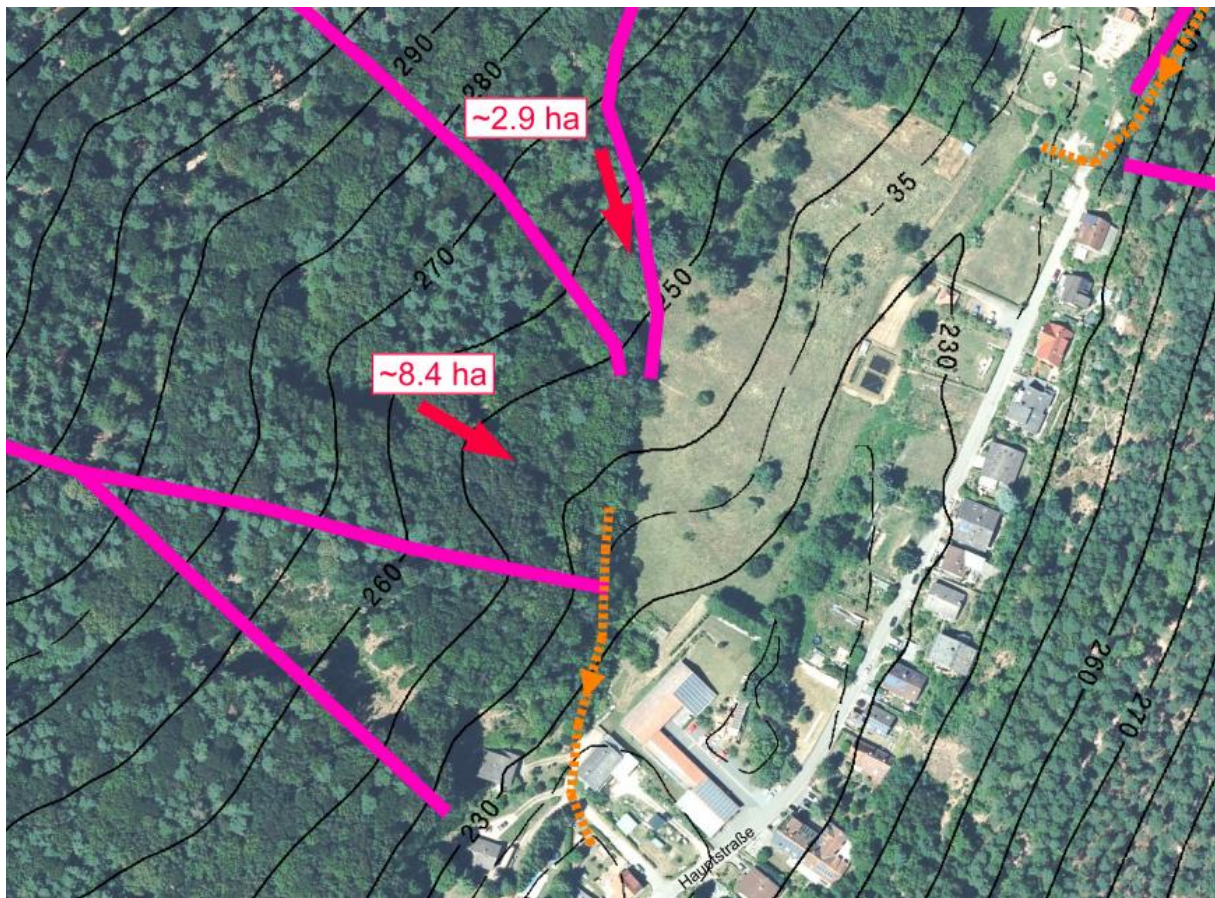
Abbildung 185: Darstellung des Notabflusswegs "Forstweg westlich der Hauptstraße"

Über den Forstweg westlich der Hauptstraße fließt Oberflächenwasser aus einer Talkerbe mit einem Einzugsgebiet von ca. 8,4 ha ab. Zusätzlich sammelt sich Niederschlagswasser von den Hanglagen oberhalb des Waldwegs (zusätzliche ca. 2,9 ha) ebenfalls auf dem Waldweg und wird dort Richtung Tal abgeführt.

Durch die regelmäßige Anordnung von Querschlägen entlang des Wegs kann dieser Effekt deutlich reduziert werden.

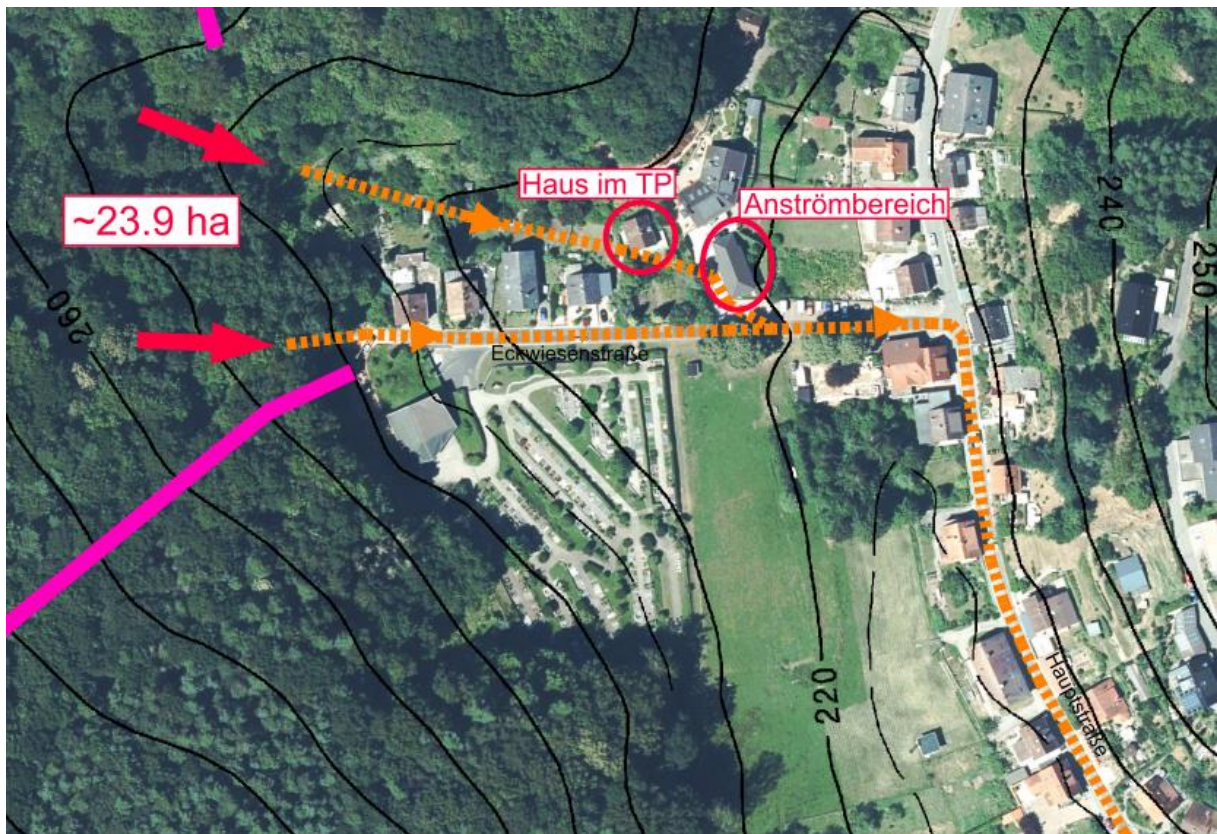
Abbildung 187: Darstellung des Notabflusswegs Eckwiesenstraße, Hauptstraße

Das Außengebiet, das auf den Bereich der Eckwiesenstraße zufällt, bringt über zwei Wege Oberflächenwasser in die Ortslage. Niederschlagswasser kann sich zum einen direkt in der Talkerbe sammeln und zum Abfluss kommen. Dabei werden die Gebäude, die sich direkt in der Talkerbe befinden, direkt angeströmt und sind als gefährdet einzustufen. An diesen Gebäuden sind private Objektschutzmaßnahmen dringend zu empfehlen.

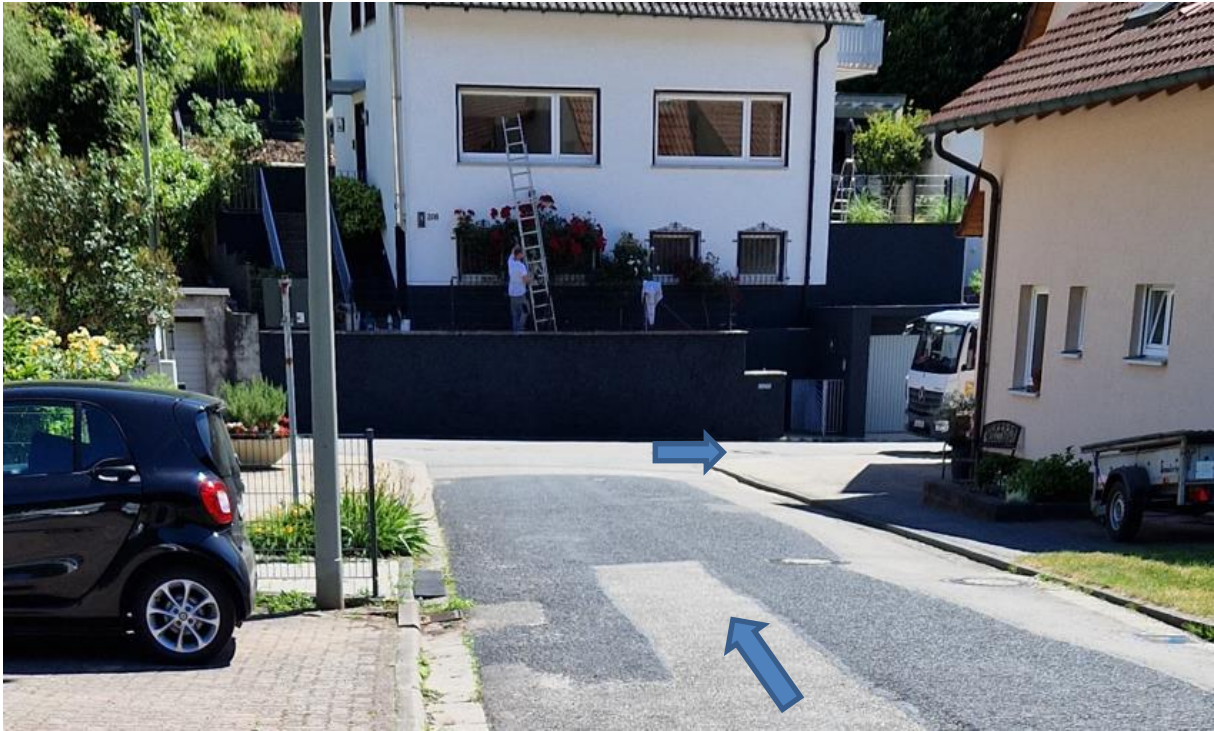
Abbildung 189: Einmündungsbereich Eckwiesenstraße / Hauptstraße

Im weiteren Fließweg folgt das Oberflächenwasser dem Verlauf der Eckwiesenstraße bis zur Einmündung in die Hauptstraße. Von dort folgt das Wasser dem Gefälle folgend dem Verlauf der Hauptstraße nach Süden.

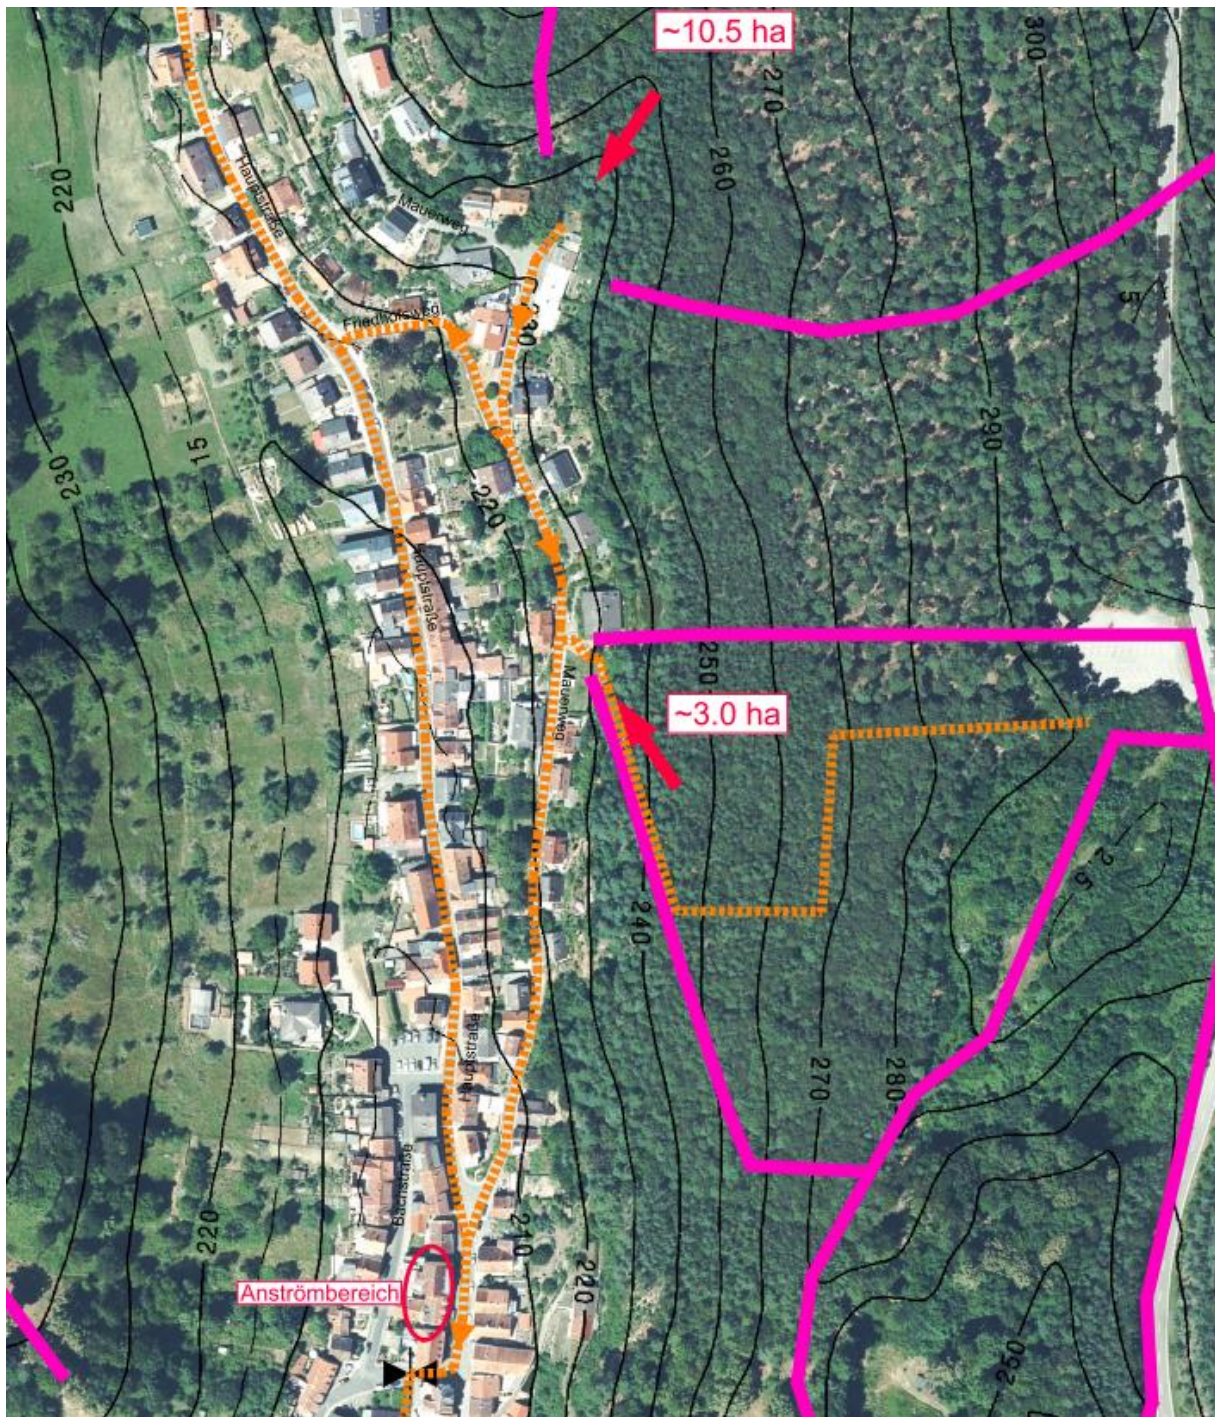
Abbildung 190: Darstellung des Notabflusswegs Mauerweg, Friedhofsweg, Hauptstraße

Im Bereich des Wendeplatzes fließt bei Starkregen Oberflächenwasser aus einem ca. 10,5 ha großen Außengebiet auf den Mauerweg. Das Wasser folgt dem Verlauf des Straßenkörpers. Am Abzweig zum Friedhofsweg kommt es zu einem Teilabschlag des Niederschlagswassers.

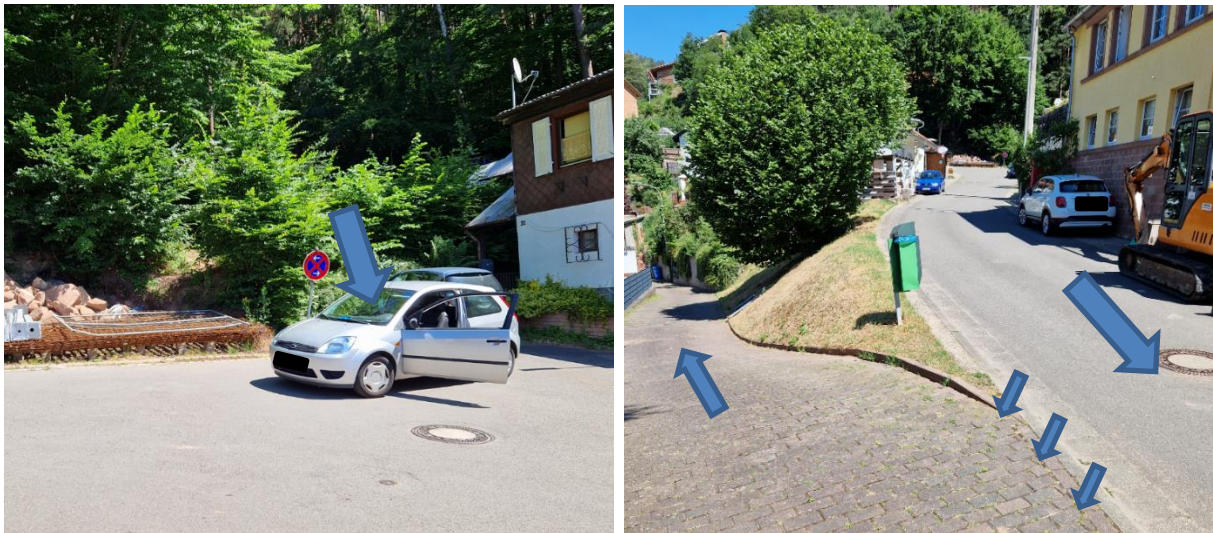
Abbildung 191: Talkerbe oberhalb Mauerweg (links), Abzweig Richtung Friedhofsweg (rechts)

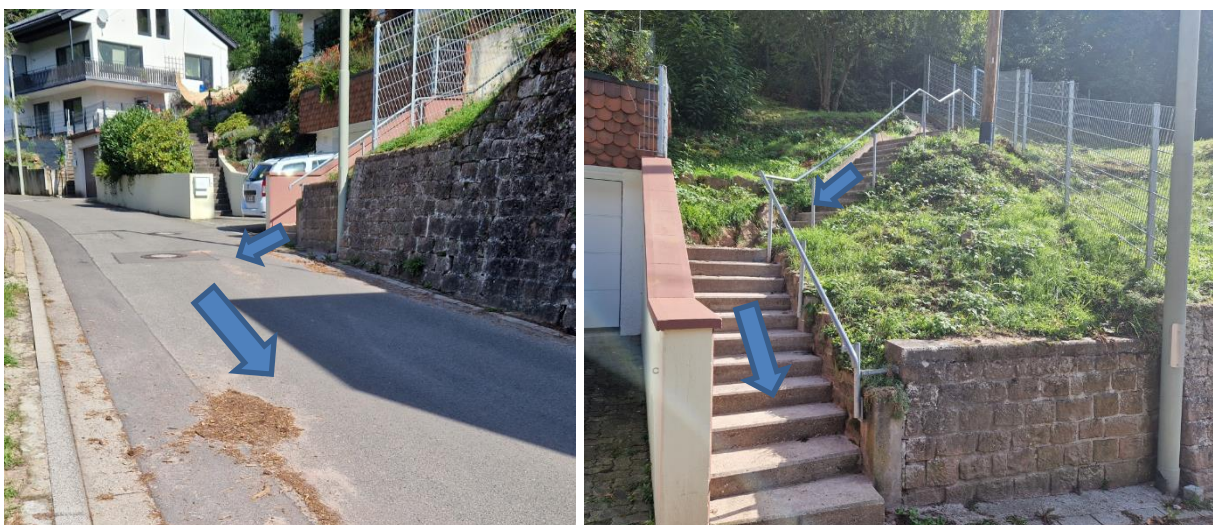
Das in den Friedhofsweg fließende Wasser fließt bis in die Hauptstraße, fließt dort mit dem Abfluss aus der Eckwiesenstraße zusammen und folgt dann weiter dem Gefälle im Straßenkörper nach Süden. Das im Mauerweg verbleibende Oberflächenwasser fließt diesen entlang. Auf der Höhe zwischen den Gebäuden mit der Hausnummer 20 und 20A trifft ein Wanderweg auf den Mauerweg. Durch Begehungen vor Ort und aus Berichten der Anwohner ist bekannt, dass es aus dem Wanderweg selbst bei kleineren Regenereignissen bereits zu Materialeintrag in die Ortslage kommt.

Abbildung 192: Mauerweg mit Blick auf Treppe zu Wanderweg (links), Treppe zum Wanderweg (rechts)

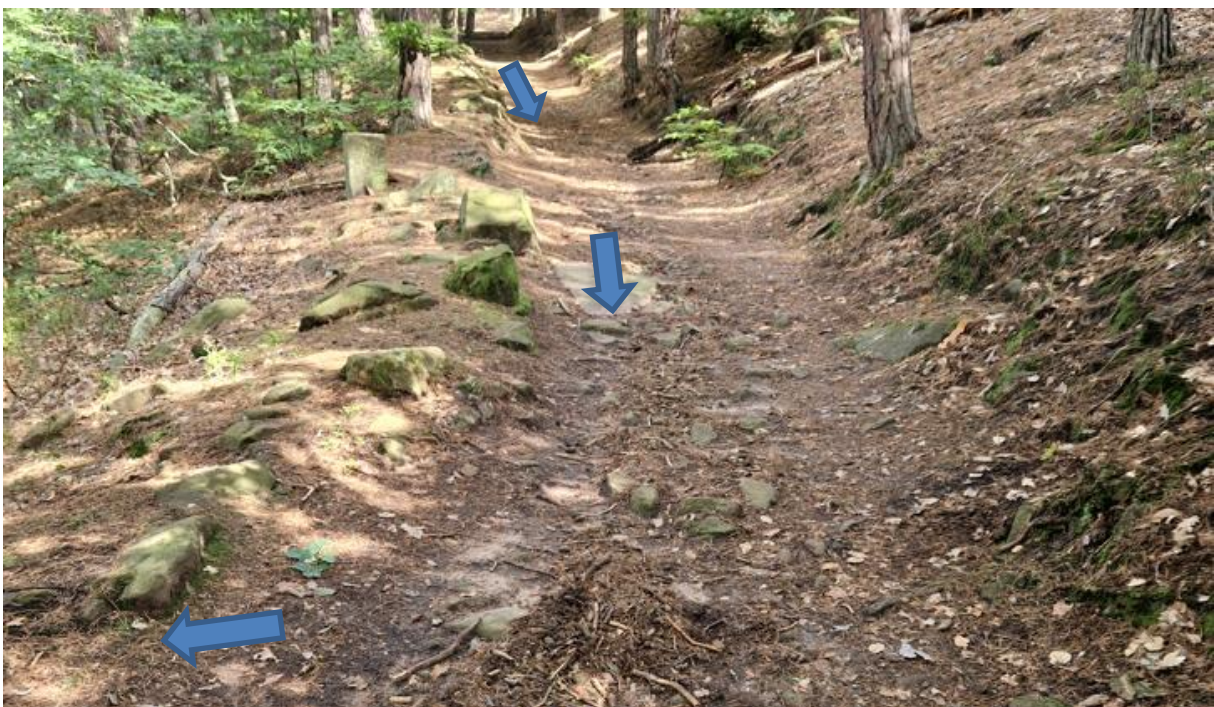
Ein Stück unterhalb gibt es im Waldweg eine leichte Senke, an der das dort fließende Wasser punktuell weiter Richtung Tal abschlägt.

Abbildung 194: Waldweg zwischen RHB und dem Waldweg direkt oberhalb der Bebauung im Mauerweg
