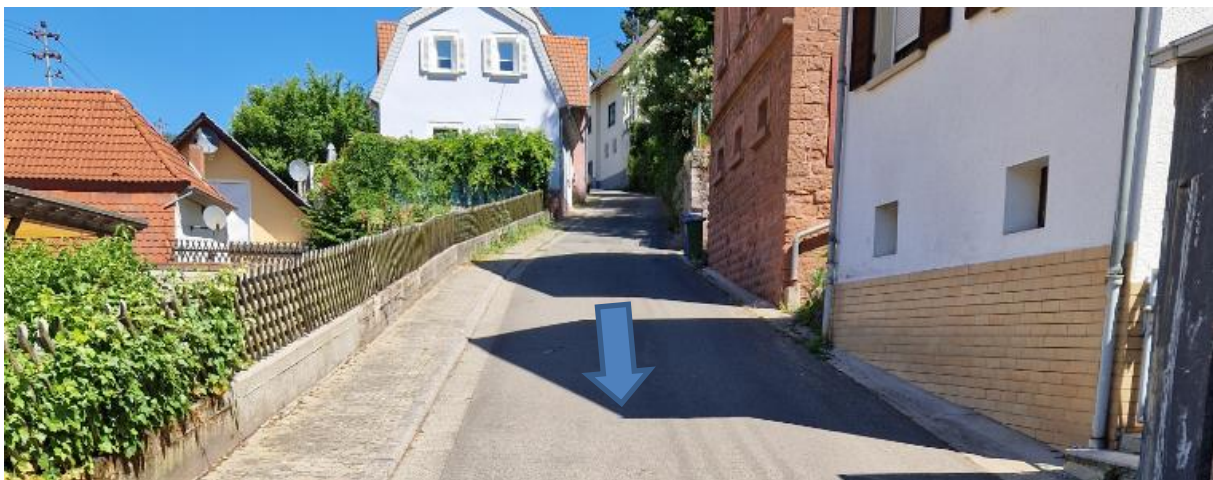
Abbildung 196: Mauerweg, Bereich vor Einmündung in Hauptstraße

Im Mauerweg selbst verbleibt das Wasser im weiteren Verlauf im Straßenkörper bis zur Hauptstraße. Bedingt durch das steile Gefälle am unteren Ende des Mauerwegs bis zur Einmündung in die Hauptstraße kommt es dort erneut zu hohen Fließgeschwindigkeiten. Dadurch wird hauptsächlich die Bebauung in der Hauptstraße auf der gegenüberliegenden Seite der Einmündung gefährdet, da diese direkt im Anströmbereich liegt. Von dort fließt das Wasser zum Tiefpunkt in der Joppenholzstraße zwischen Hauptstraße und Bachstraße. Über eine Grundstückszufahrt kann das Wasser in den dahinter liegenden Schlangentalbach abschlagen. Der Notabflussweg im Tiefpunkt ist freizuhalten, da es sonst zu einem Aufstau im Tiefpunkt kommt, bevor das Wasser über die nächstgelegene Gartenmauer Richtung Schlangentalbach abschlagen kann.

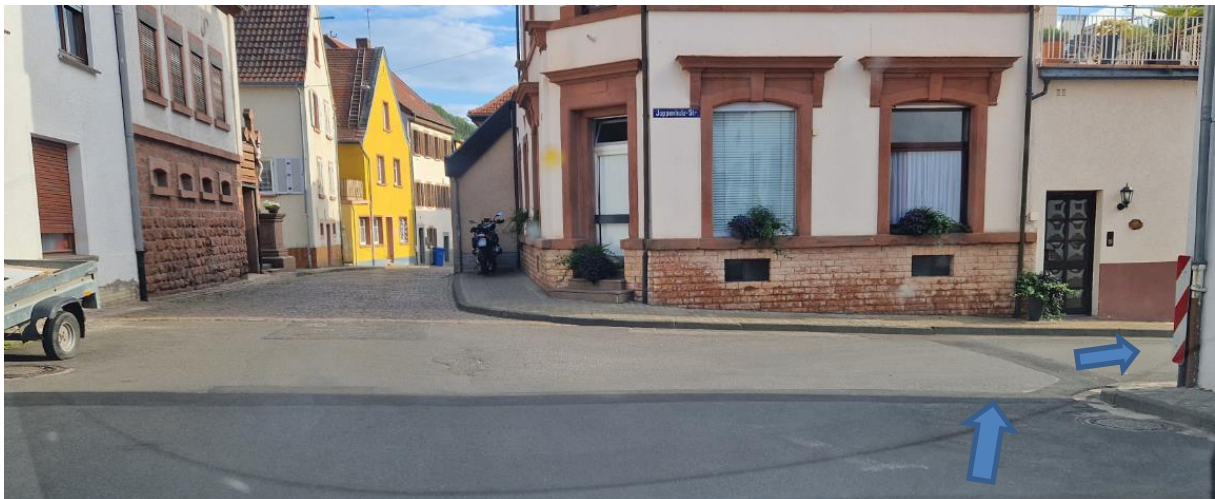
Abbildung 197: Kreuzungsbereich Joppenholzstraße / Hauptstraße

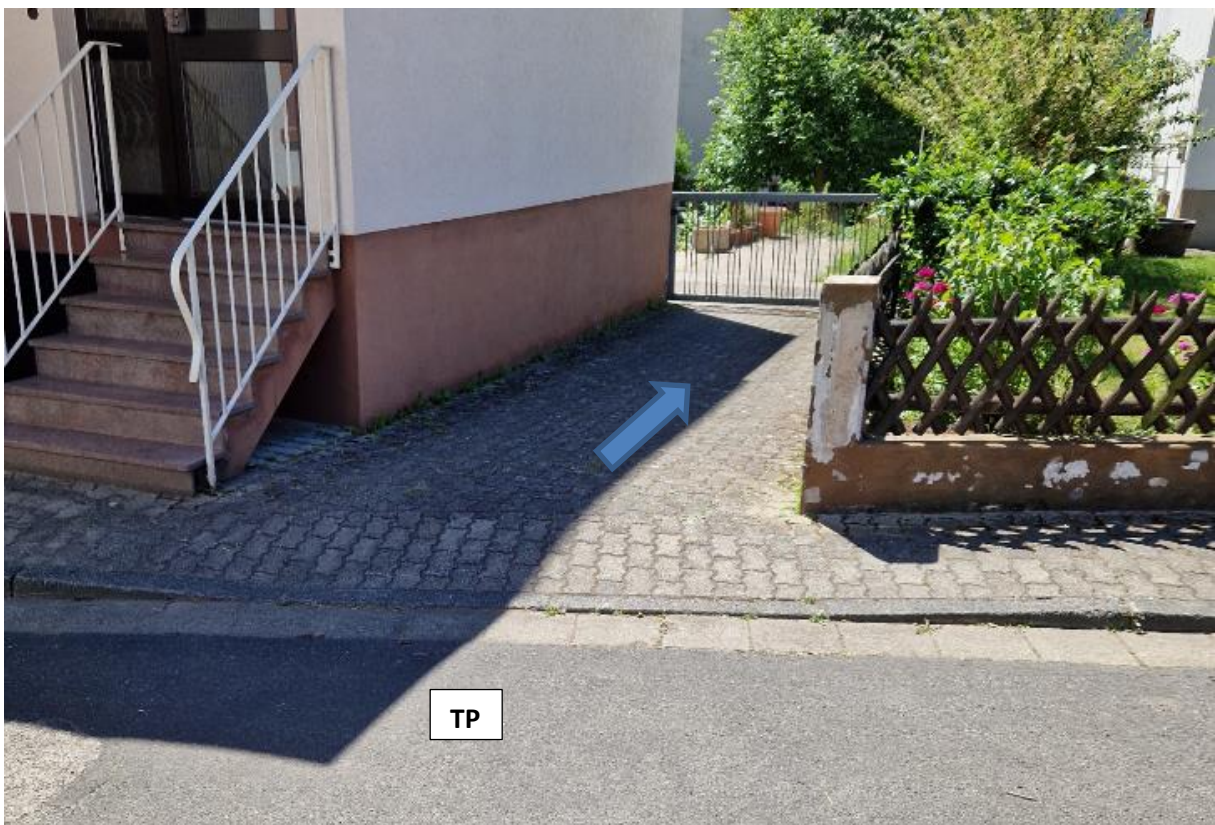
Abbildung 198: Grundstückszufahrt im Tiefpunkt Joppenholzstraße Richtung Schlangentalbach (aktueller NA-Weg!)

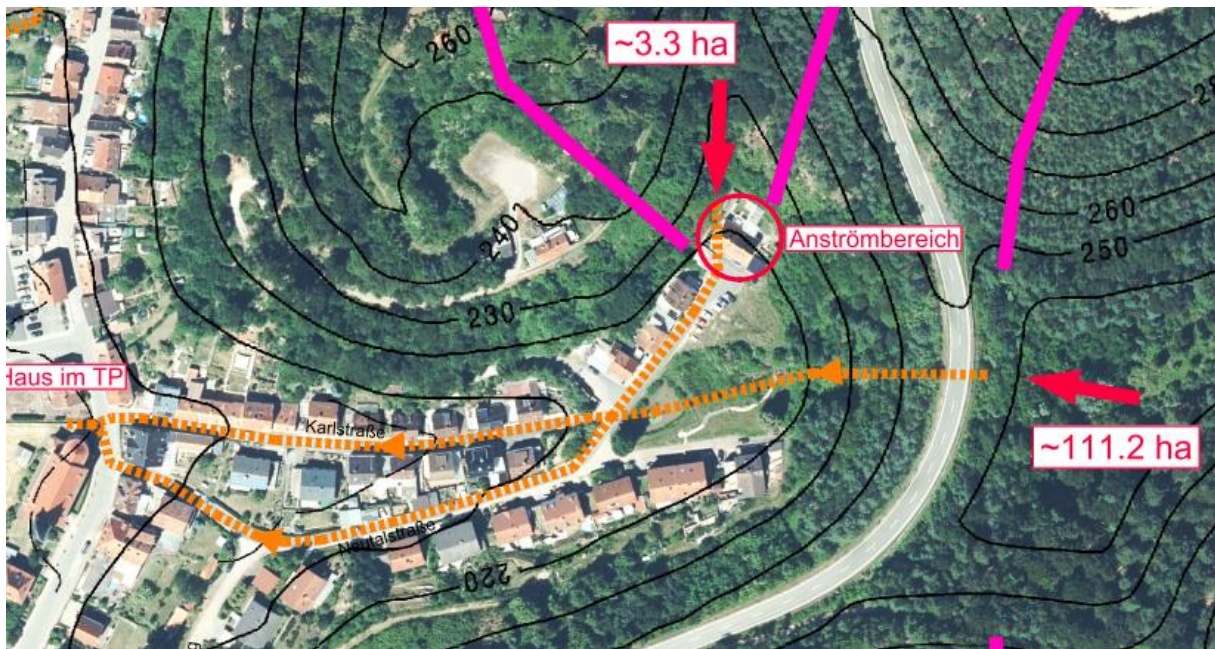
Abbildung 199: Darstellung des Notabflusswegs Neutalstraße, Karlstraße

Oberhalb der Ortslage verläuft die K 16 mit einem Querdamm durch das Neutal. Ein ca. 111 ha großes Außengebiet fällt auf den Straßendamm zu. Anfallendes Oberflächenwasser wird mittels eines Rohrdurchlasses (ca. DN1000) in Richtung der Ortslage abgeleitet und fließt einer Teichanlage zu. Bei größeren Wassermengen tritt das Wasser aus der Teichanlage auf den Straßenkörper unterhalb über. Wenn es im Starkregenfall zur Verlegung des Rohrdurchlasses kommen sollte, staut sich Niederschlagswasser bis zur Straßenoberkante hinter dem Straßendamm auf und überströmt diesen dann. Da nicht bekannt ist, ob der Straßendamm für Überströmbarkeit ausgelegt ist, ist dieser hinsichtlich Standsicherheit für dieses Szenario zu überprüfen, da ein potenzieller Bruch des Straßendamms ein extremes Gefahrenpotential für die unterliegende Bebauung darstellt. Zur generellen Verbesserung der Verlegungsgefahr sollte oberhalb des Rohrdurchlasses ein Totholzfang installiert werden.

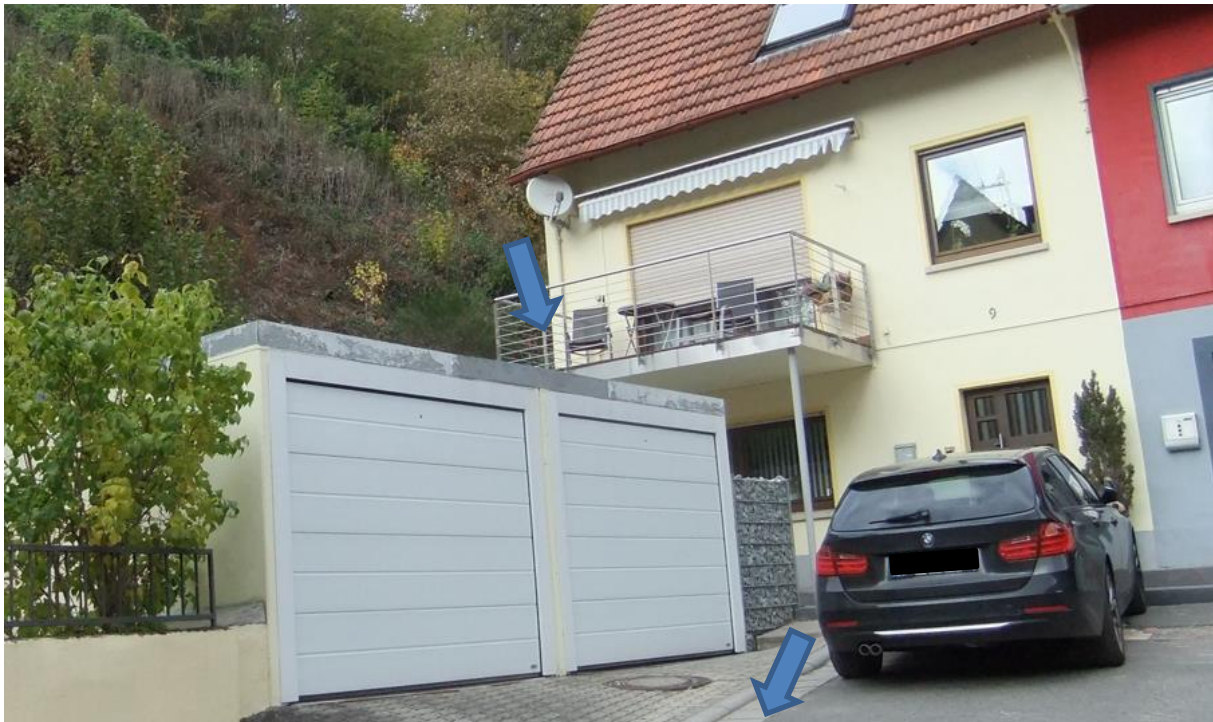
Weiterhin strömt Oberflächenwasser aus einer Talkerbe mit einem Einzugsgebiet von ca. 3,3 ha Oberflächenwasser in Richtung der Bebauung des Neutals. Bei den bereits in Punkt 4.5.5 beschriebenen Starkregenereignissen im Jahr 2018 kam es bei dem Gebäude Neutalstraße 9/11 und der unterhalb liegenden Straße ebenfalls zu deutlichem Grobstoffeintrag von der damals frisch sanierten ehemaligen Hausmülldeponie. Materialeintrag mit Ursprung der ehemaligen Deponie ist aus den ebenfalls in Punkt 4.5.5 beschriebenen Begründung nicht mehr, bzw. nur noch in deutlich geringerem Umfang zu erwarten.

Abbildung 201: Gebäude in der Talkerbe

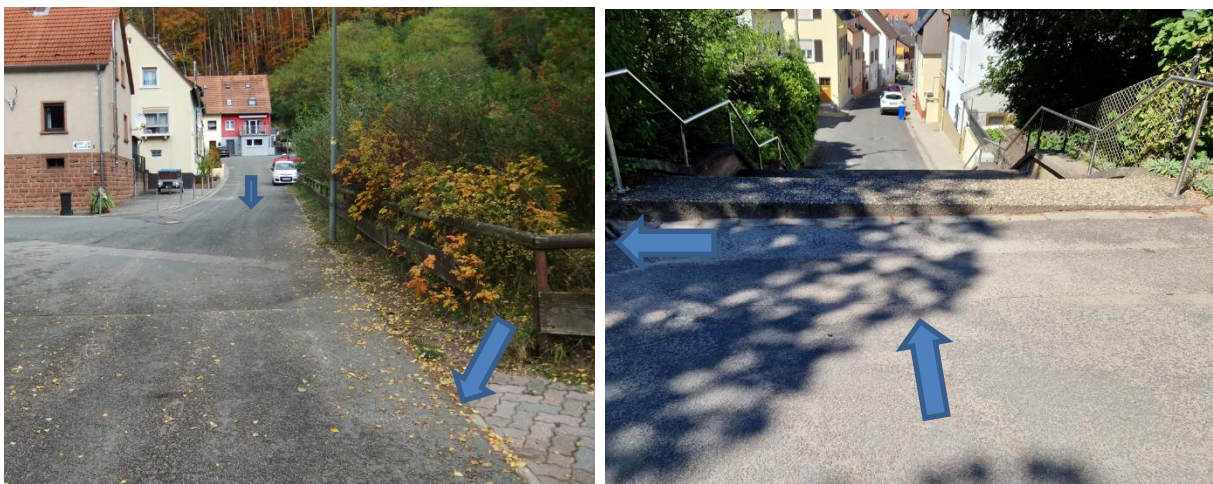
Oberflächenwasser aus der Talkerbe und das aus der Teichanlage austretende Wasser strömen die Neutalstraße bis ins Tal entlang. Ein Abschlag in die Karlstraße ist, abhängig von Fließgeschwindigkeit und Wassermenge, nur bei sehr großen Regenereignissen zu erwarten, da die Treppenanlage, die von der Neutalstraße in die Karlstraße führt eine Aufkantung aufweist, die nur mit genügend Fließgeschwindigkeit und „ausreichenden“ Wassermengen überwunden werden kann.

Abbildung 202: Neutalstraße Richtung Talkerbe (links), Treppenanlage mit Aufkantung Richtung Karlstraße (rechts)

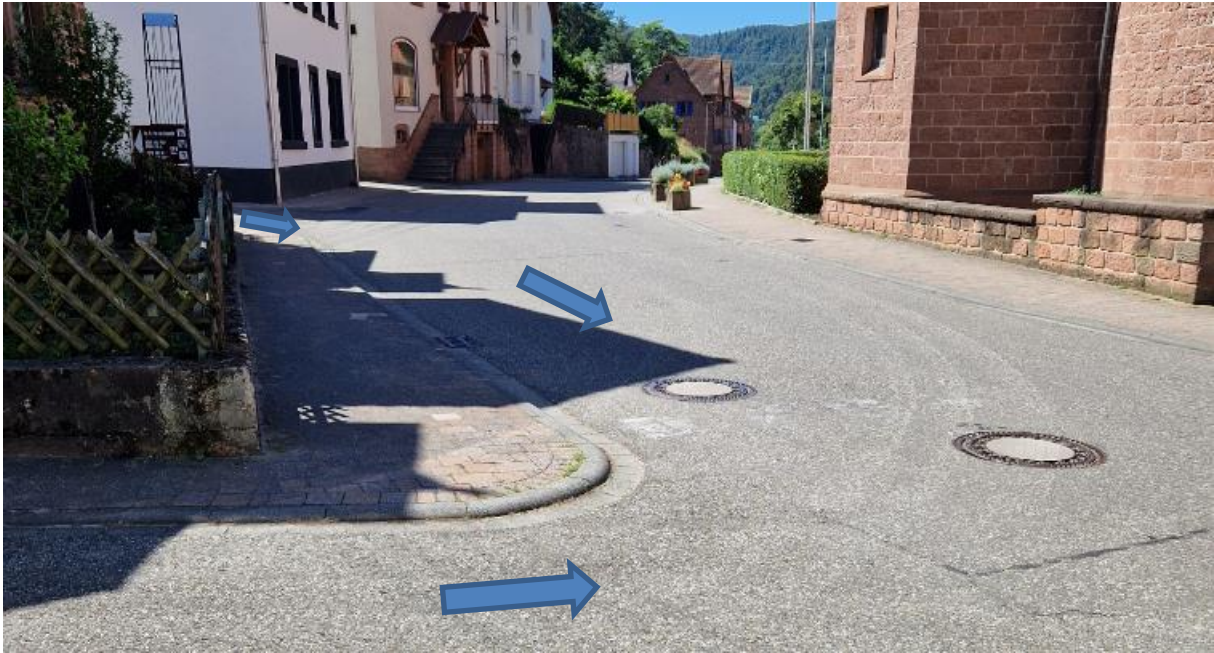
Sollte ein Abschlag in die Karlstraße erfolgen, fließt das Wasser dort ebenfalls bis in die Hauptstraße. Dort fließen die Abflüsse aus der Karlstraße und der Neutalstraße im Tiefpunkt wieder zusammen und werden aktuell über das Gelände der Kirche und des benachbarten Grundstücks in Richtung der Tallage abgeführt. Dabei schlägt ein großer Teil des Abflusses in den, in diesem Bereich offenliegenden, Neutalbach ab. Durch Absenkung der Aufkantung zum Gewässer im Straßentiefpunkt können Abflüsse bei Starkregen gezielter in das Gewässer abgeschlagen und die Gefahr für umliegende Gebäude verringert werden.

Abbildung 203: Hauptstraße mit Blick auf Einmündungen Karlstraße und Neutalstraße

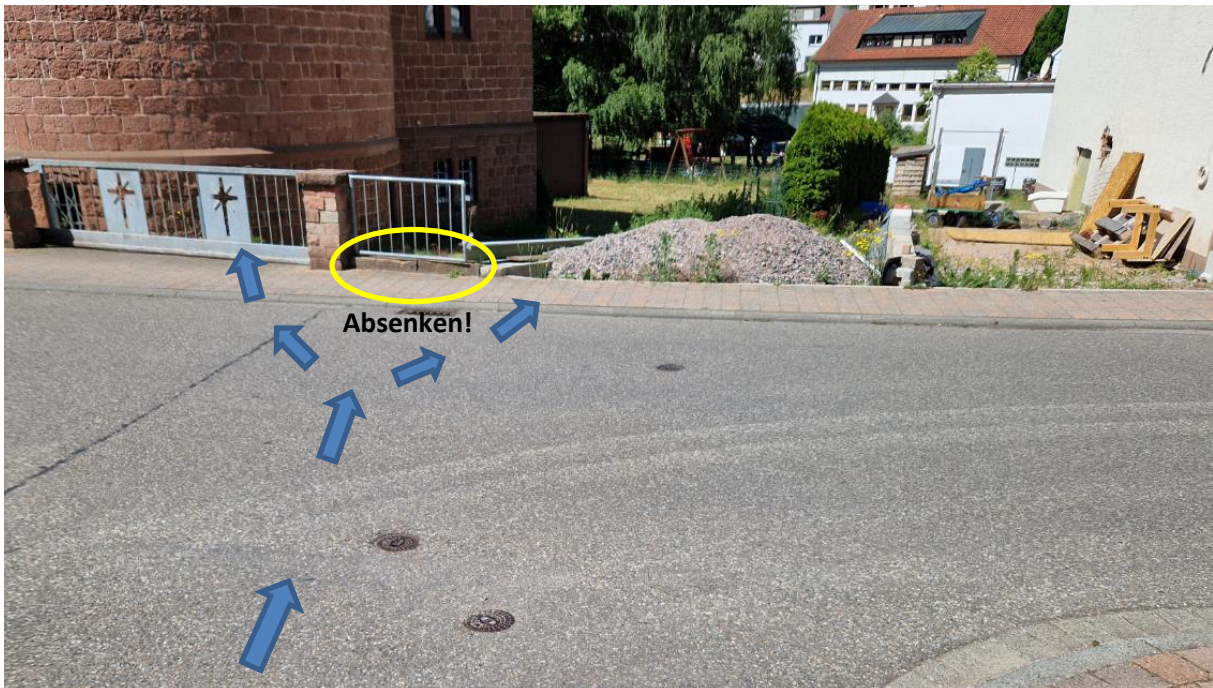
Abbildung 204: leichter Tiefpunkt in der Hauptstraße unterhalb Karlstraße / Neutalstraße

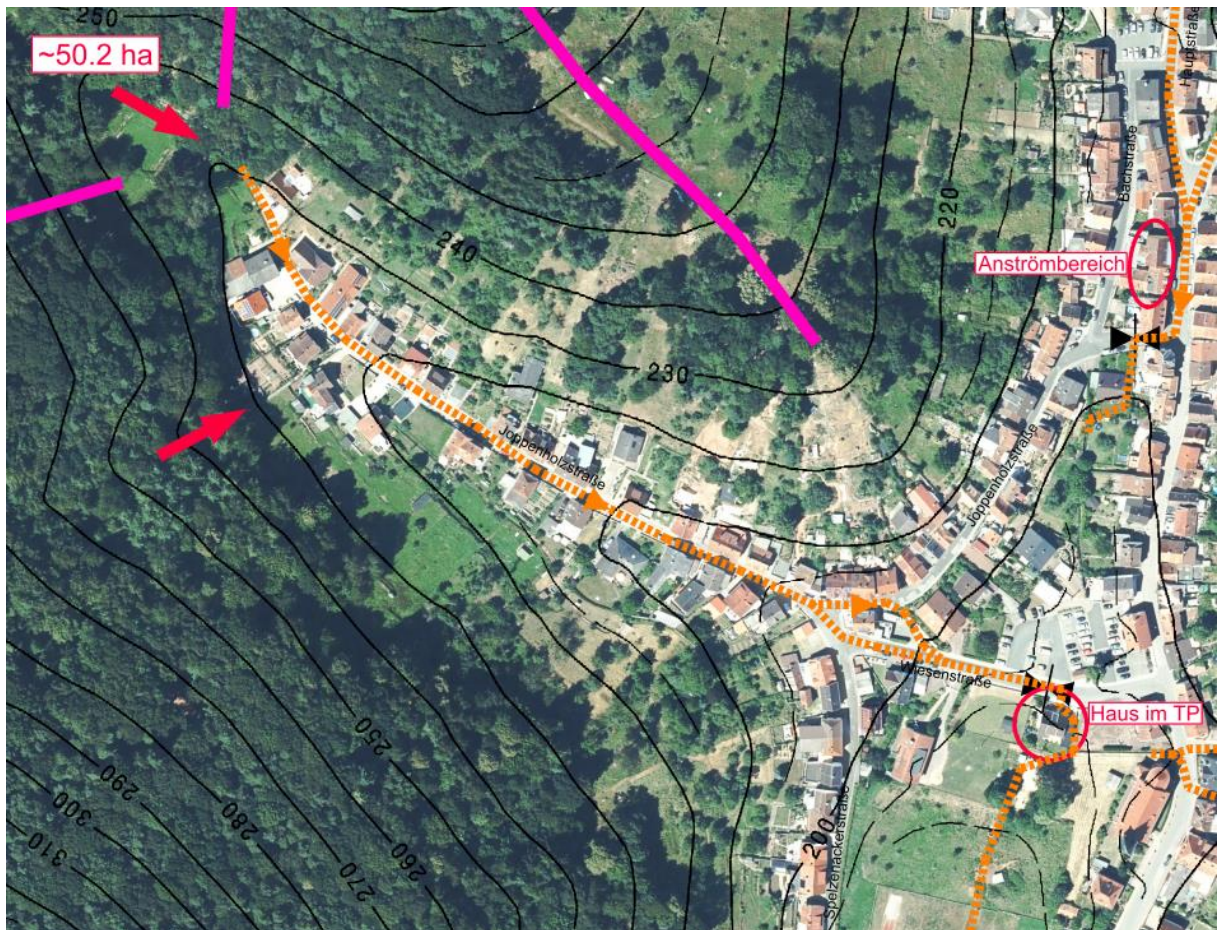
Abbildung 205: Darstellung des Notabflusswegs Joppenholzstraße, Wiesenstraße

Auf die Joppenholzstraße fällt ein Außengebiet mit einer Größe von etwa 50 ha zu.

Mehrere Querschläge oberhalb, sowie ein Sandfang am oberen Ende der Joppenholzstraße sind bereits vorhanden. Bei den Querschlägen handelt es sich allerdings nur um schmale Metallrinnen, die leistungsschwach und anfällig für Verlegung sind. Dort besteht Optimierungspotential.

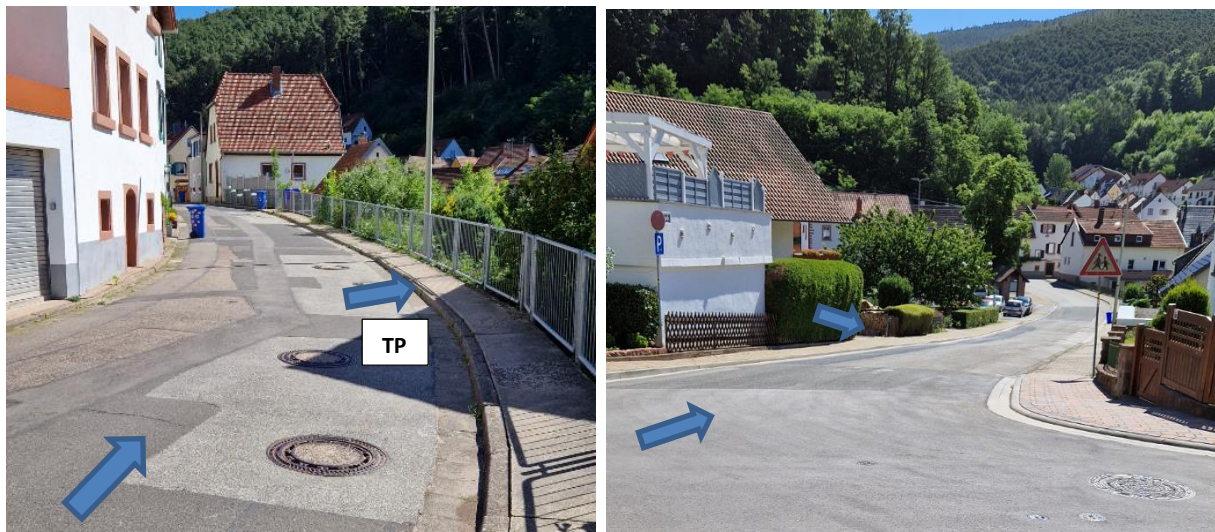
Oberflächenwasser, das den Straßenkörper erreicht, verbleibt bis zum Kreuzungsbereich mit der Spelzenackerstraße im Straßenkörper. Dort teilt sich der Abfluss. Ein Teil fließt die Joppenholzstraße bis zum Tiefpunkt entlang, schlägt dort über ein privates Grundstück Richtung Wiesenstraße ab.

Abbildung 207: Tiefpunkt in der Joppenholzstraße (links), Blick Richtung Tiefpunkt Wiesenstraße (rechts)

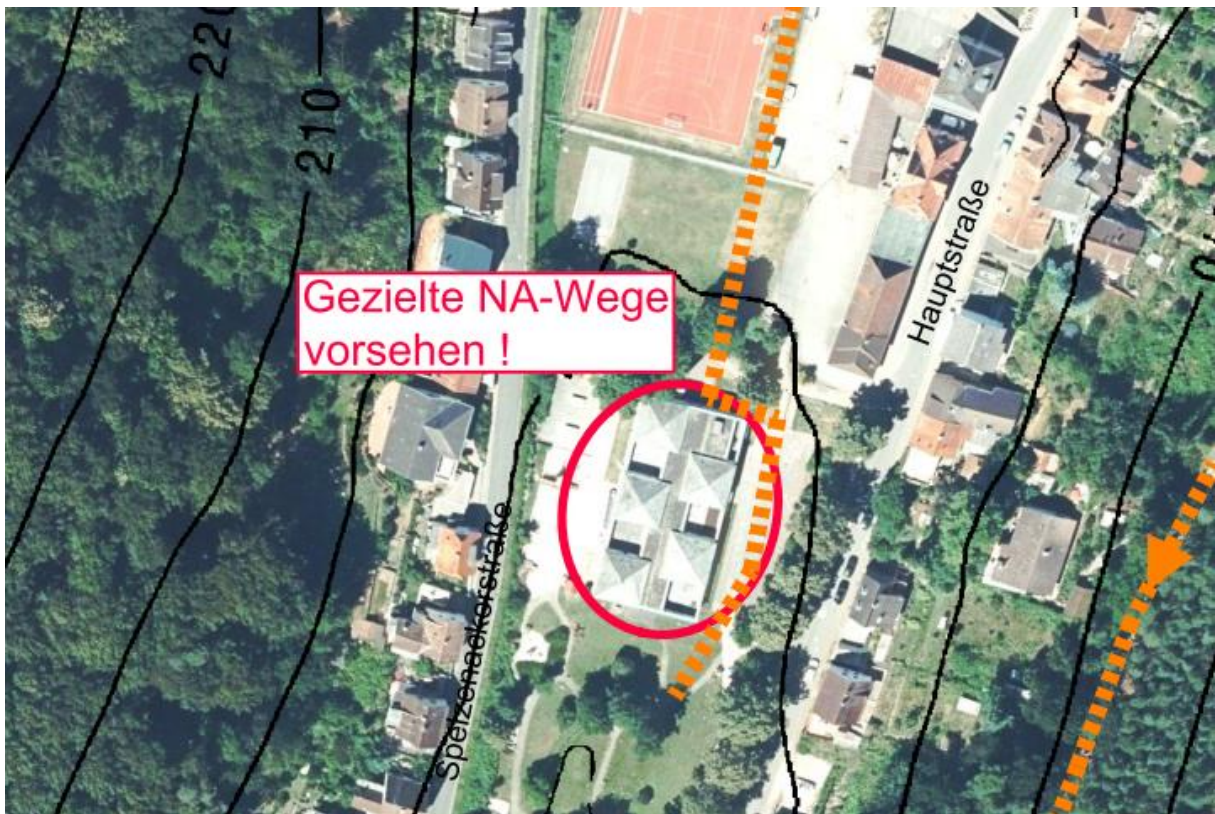
Abbildung 210: Darstellung des NA-Wegs im Bereich Schule Lindenberg

Das Oberflächenwasser, das von der Wiesenstraße in das tieferliegende Gelände abschlägt, verteilt sich auf der dortigen Grünfläche und fließt Richtung Schule ab. Da das Schulgebäude bodennahe Öffnungen Richtung Norden aufweist, befinden sich diese direkt im Anströmbereich des Oberflächenwassers und sind zu sichern.

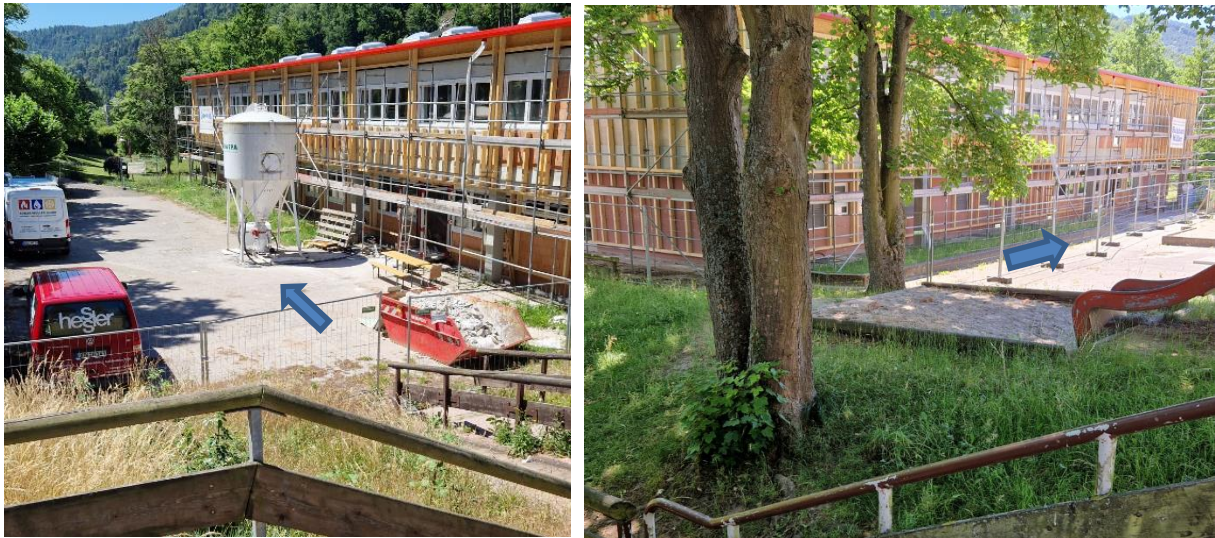
Abbildung 212: östliches Schulgelände (links), westliches Schulgelände (rechts)

Auf dem Gelände selbst sind Notabflusswege vorzusehen, um das Oberflächenwasser schadlos am Gebäude vorbei und in den südlich davon liegenden Park zu leiten (Für genauere Erläuterung siehe beiliegenden Objektschutz-Check im Anhang).

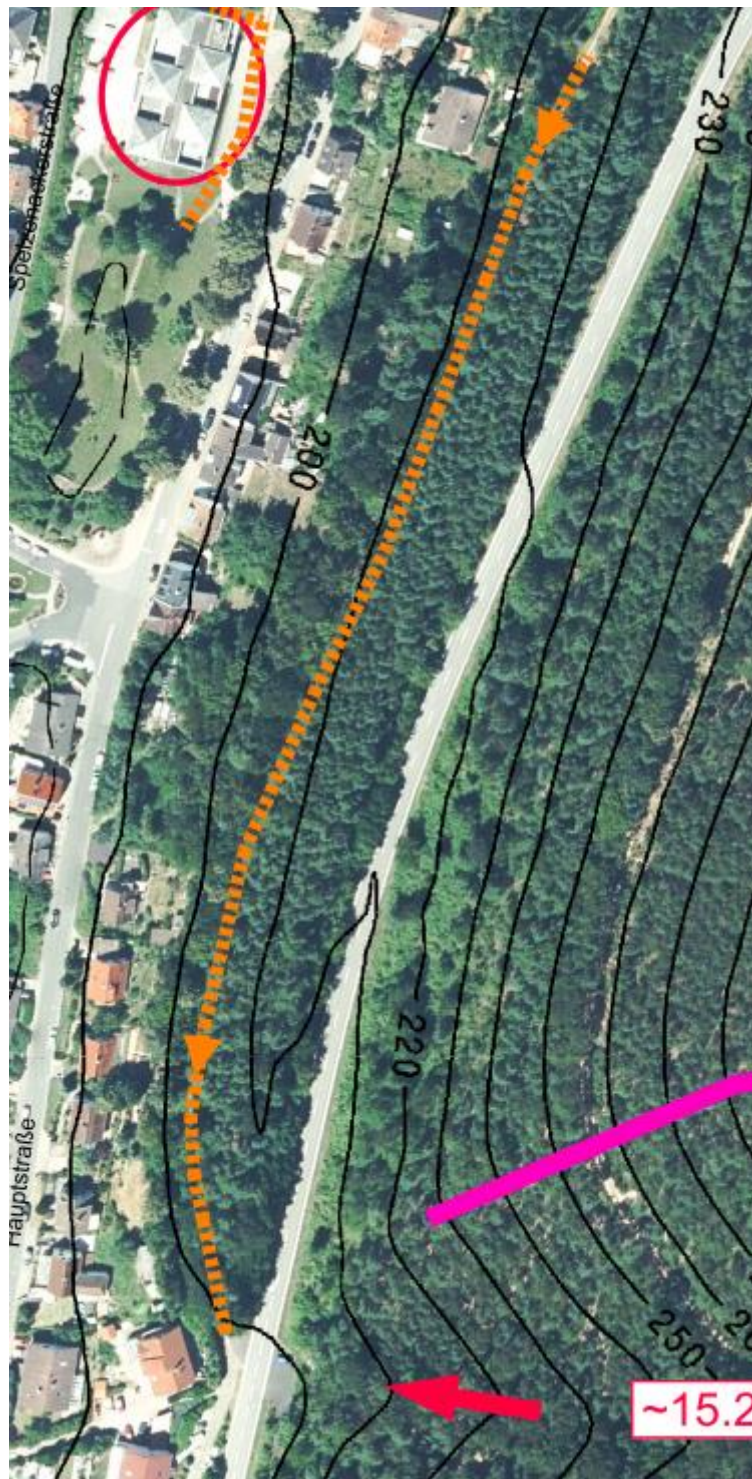
Abbildung 215: Darstellung des Notabflusswegs auf dem Forstweg westlich der Hauptstraße

Aus dem Forstweg östlich der Hauptstraße werden bei stärkeren Regenereignissen Grobstoffe in Richtung der Ortslage geschwemmt. Im Weg selbst bestehen aktuell keine Anlagen, die Oberflächenwasser abschlagen oder verlangsamen können. Daher sammelt sich das Wasser entlang des Wegeverlaufs immer weiter an und erodiert diesen in unteren Bereichen immer stärker. Nach Berichten der Anwohner kam es bereits zu Abflüssen mit großen Wassermengen.
